## ZAŁĄCZNIK NR 3 do OPZ - EKSPERTYZA TECHNICZNA

# EKSPERTYZA TECHNICZNA

budynku zabytkowego spichlerza w zespole gospodarczym Wilanowa  
ul. Stanisława Kostki Potockiego 7 w Warszawie

Warszawa, czerwiec 2017r.

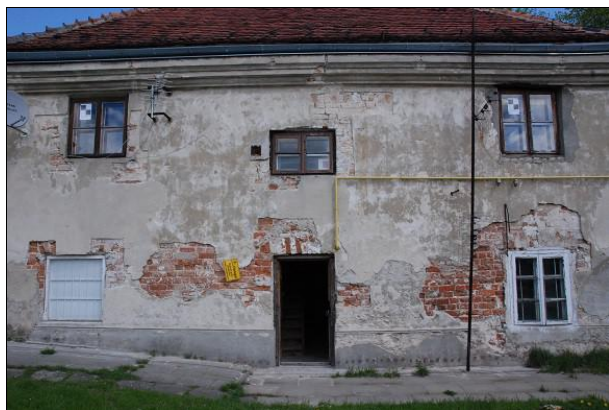
**Fot. 31** Widoczne ubytki tynków na elewacji zachodniej, spękania w rejonach otworów.

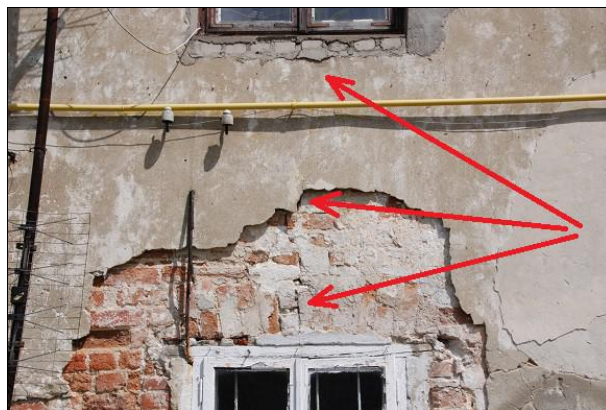
**Fot. 32** Widok typowego spękania na elewacji zachodniej w rejonie nadproża.

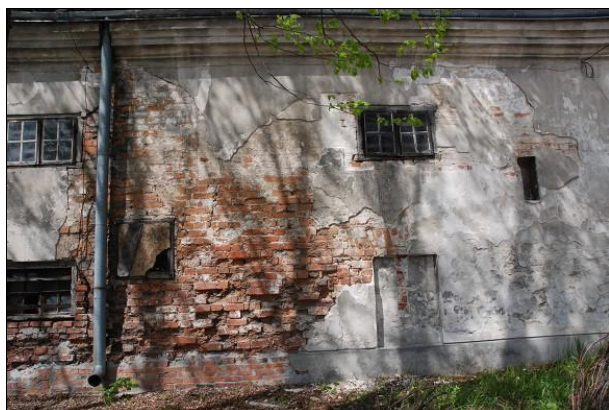
**Fot. 33** Widoczne ubytki tynków i cegieł na elewacji zachodniej, spękania w rejonach otworów.

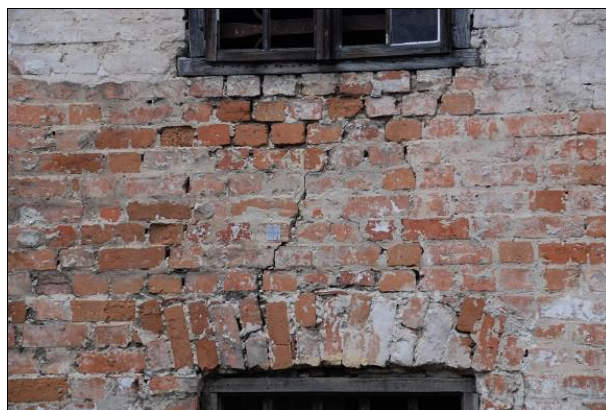
**Fot. 34** Widok typowego spękania na elewacji południowej w rejonie nadproża.

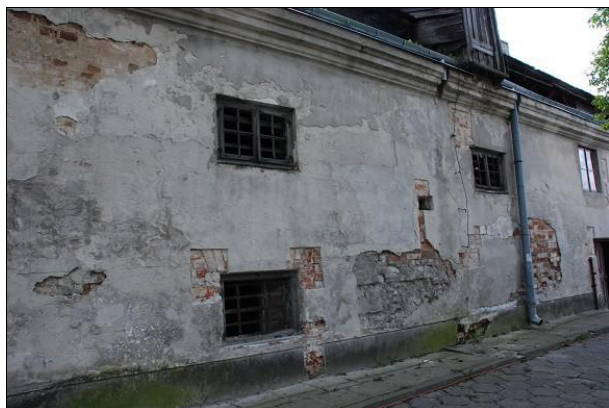
**Fot. 37** Widoczne ubytki tynków i cegieł na elewacji północnej, spękania w rejonach otworów.

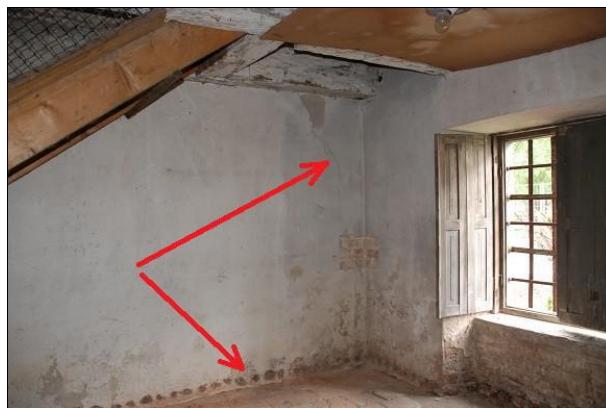
**Fot. 38** Widok spekania na styku ściany zewnętrznej i wewnętrznej. Widoczne ślady po iniekcji p. wilgociowej.

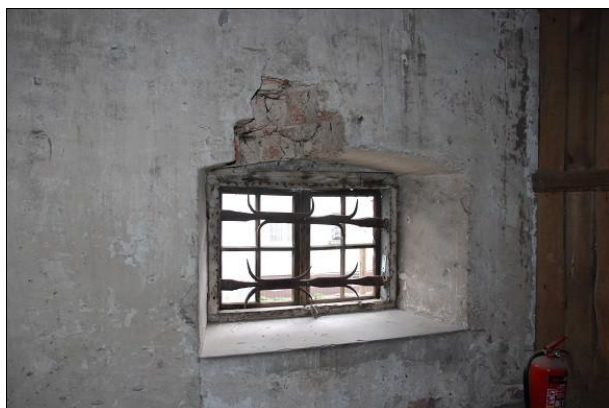
**Fot. 39** Widoczne ubytki cegieł w nadprożu w ścianie zewnętrznej na piętrze.

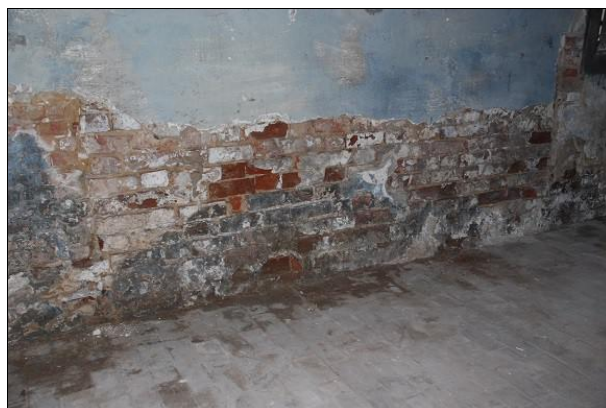
**Fot. 40** Widoczne zawilgocenie ściany na parterze.

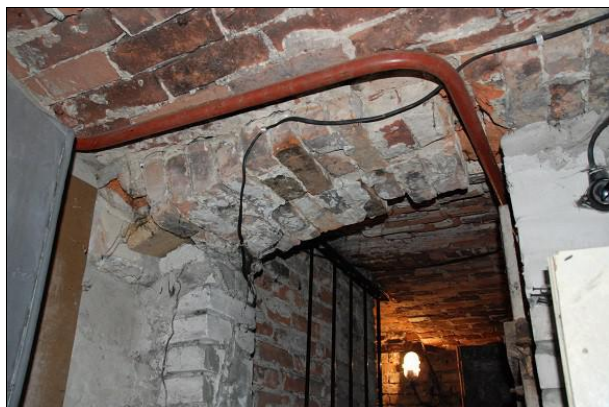
**Fot. 41** Widoczne ubytki cegieł w nadprożu w ścianie wewnętrznej w piwnicy.

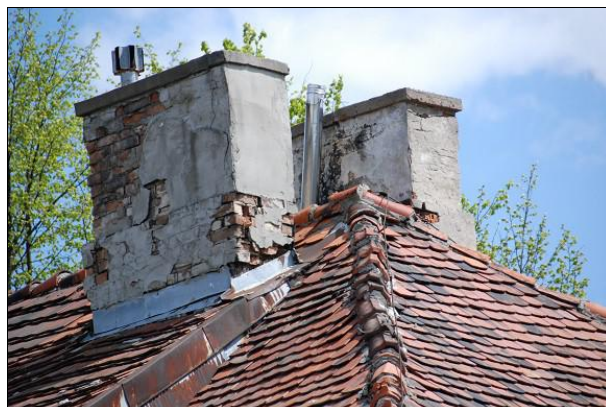
**Fot. 42** Widoczne uszkodzenia kominów ponad dachem.

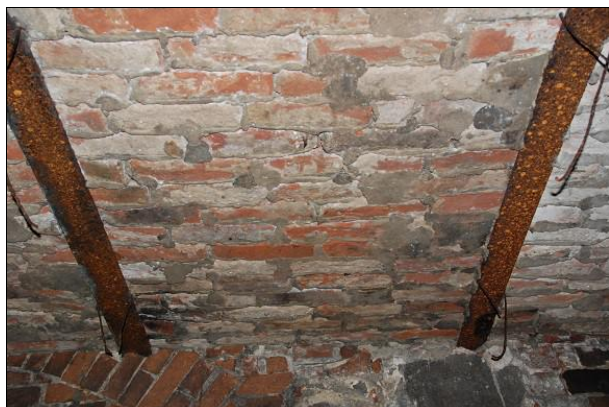
**Fot. 43** Widoczna korozja belek stalowych stropu Kleina nad piwnicą wschodnią. Ubytki spoin płyty ceramicznej.

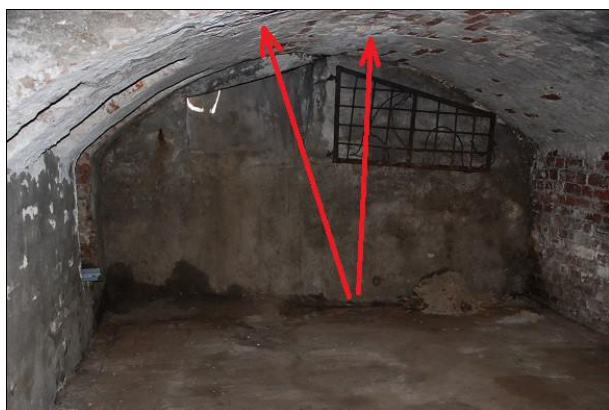
**Fot. 45** Widoczna korozja sklepienia nad piwnicą wschodnią.

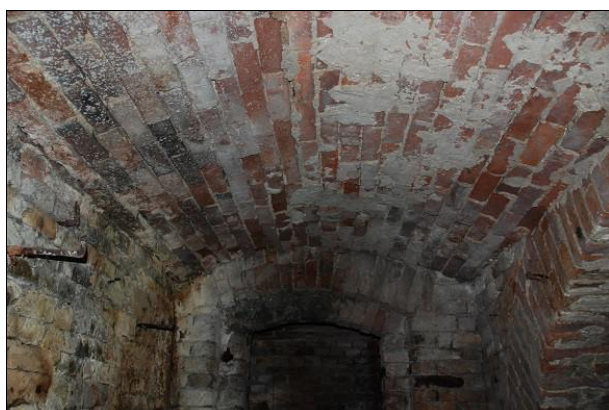
**Fot. 47** Widoczna korozja sklepienia nad piwnicą zachodnią. Ubytki spoin.

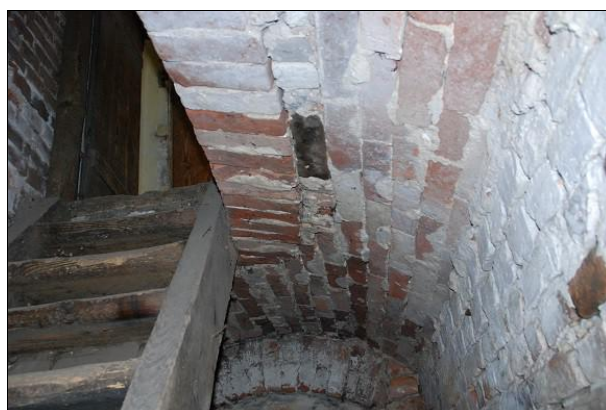
**Fot. 48** Widoczne ubytki spoin w sklepieniu nad piwnicą zachodnią.

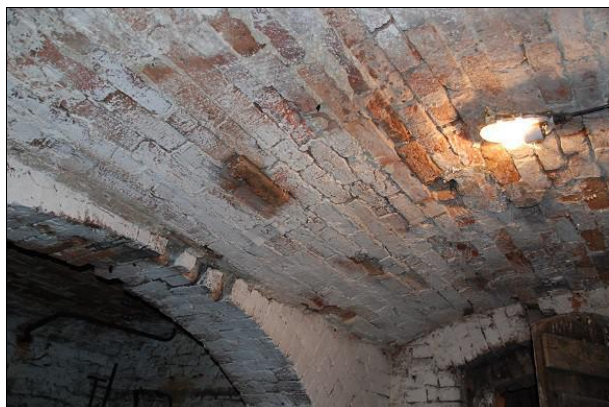
**Fot. 49** Widoczna korozja sklepienia nad piwnicą zachodnią. Ubytki spoin.

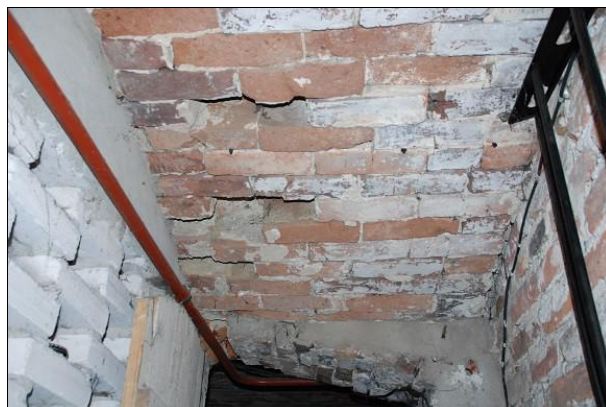
**Fot. 50** Widoczne ubytki cegieł i spoin w sklepieniu nad piwnicą zachodnią.

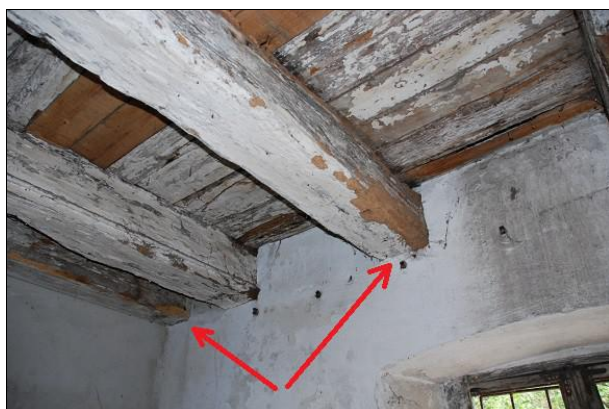
**Fot. 51** Widoczna korozja belek stropu nad parterem w części wschodniej.

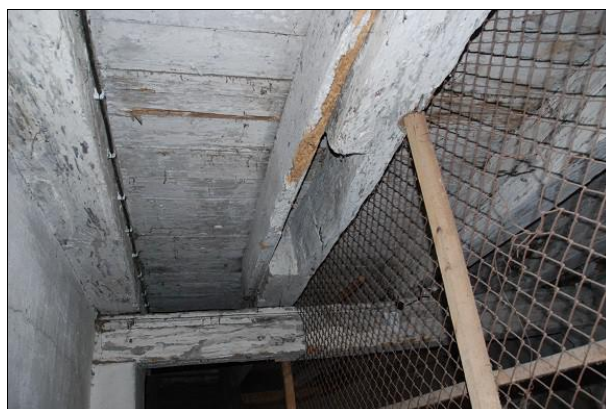
**Fot. 52** Widoczne podcięcie belki stropowej nad parterem w części wschodniej.

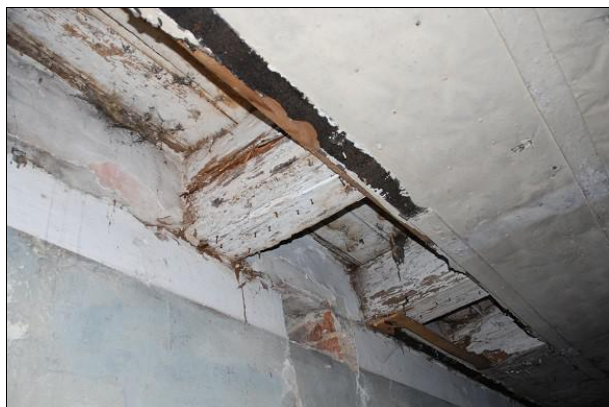
**Fot. 53** Widoczna korozja belek stropu nad parterem przy ścianie zewnętrznej w części środkowej budynku.

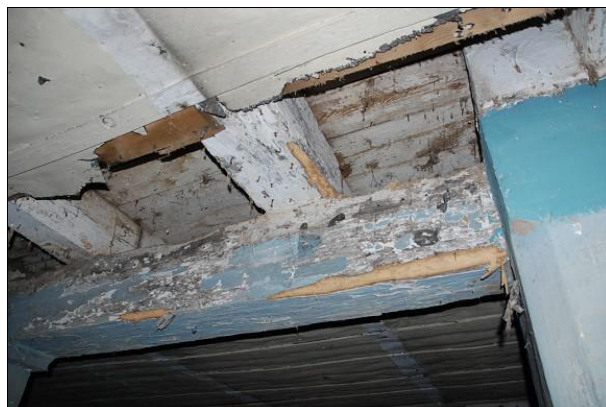
**Fot. 54** Widoczna korozja belek stropu i podciągu nad parterem w części środkowej budynku.

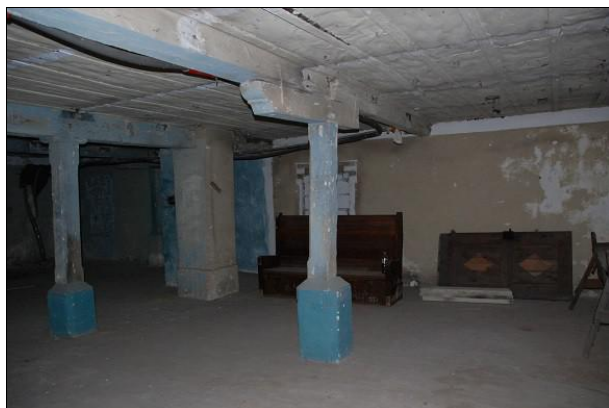
**Fot. 55** Widoczne wychylenie słupa drewnianego z płaszczyzny pionowej. Ubytek wspornika, rozluźnienie węzła.

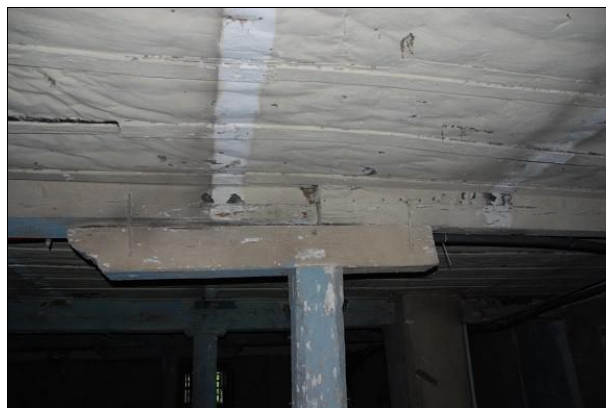
**Fot. 56** Widoczny ubytek wspornika, rozluźnienie węzła.

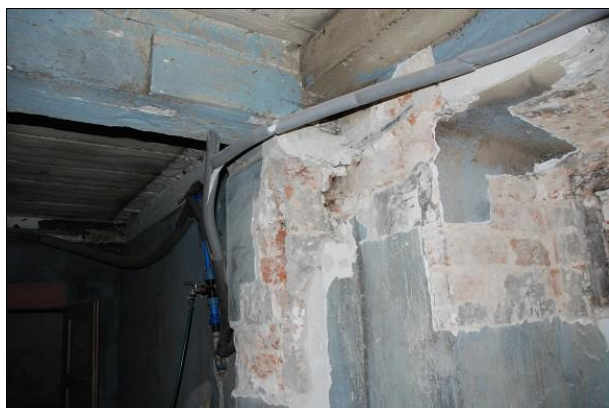
**Fot. 57** Widoczny ubytek muru w oparciu drewnianego podciągu.

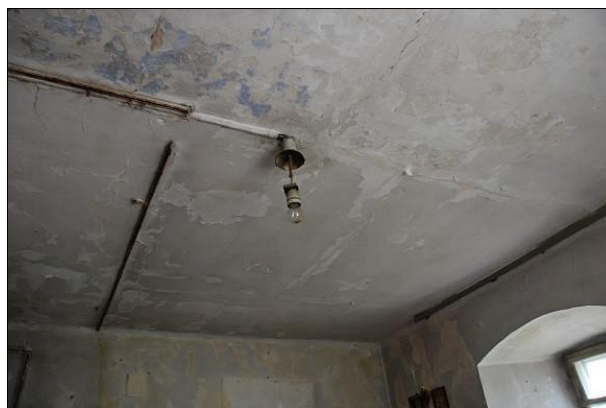
**Fot. 58** Widoczne złuszczenia powłok malarskich, spękania tynku na stropie w części zachodniej.

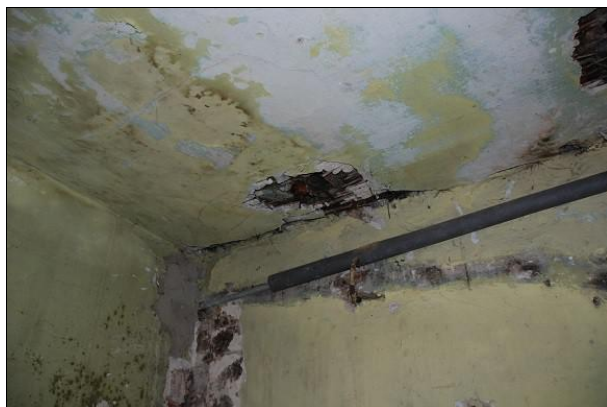
**Fot. 59** Widoczne złuszczenia powłok malarskich, korozja biologiczna, spękania tynku na stropie, w części zachodniej.

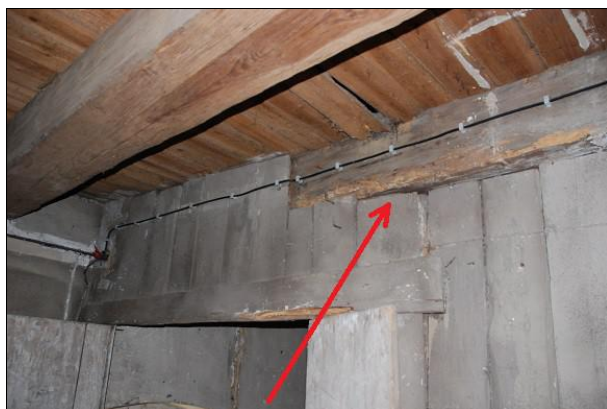
**Fot. 63** Widoczna korozja belki stropowej nad piętrem.

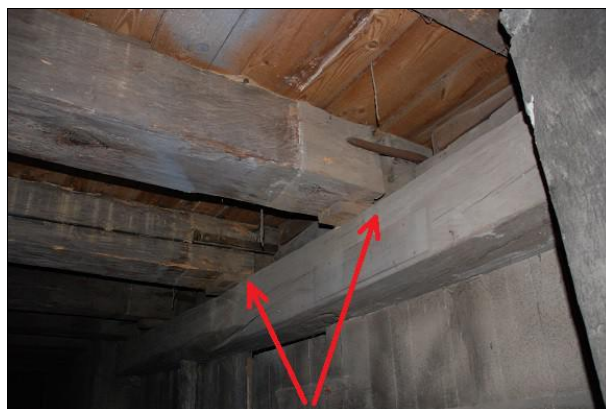
**Fot. 64** Widoczne rozluźnienie węzłów środkowych.

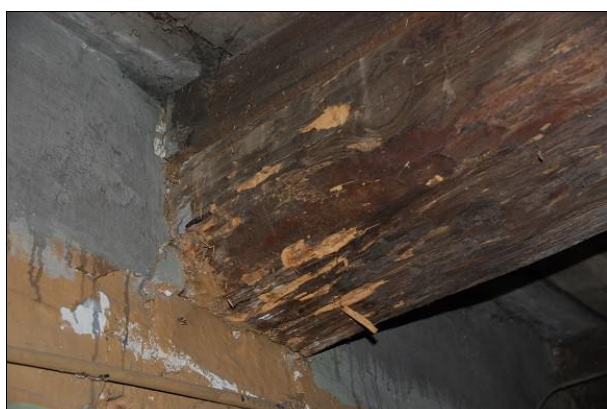
**Fot. 65** Widoczna korozja belki w strefie podporowej.

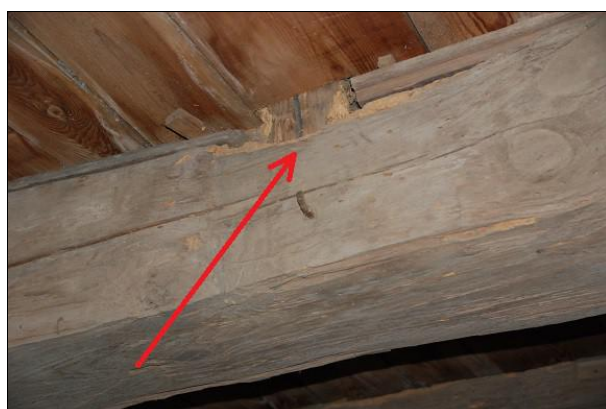
**Fot. 66** Widoczna korozja biologiczna w miejscu oparcia słupka poddasza.

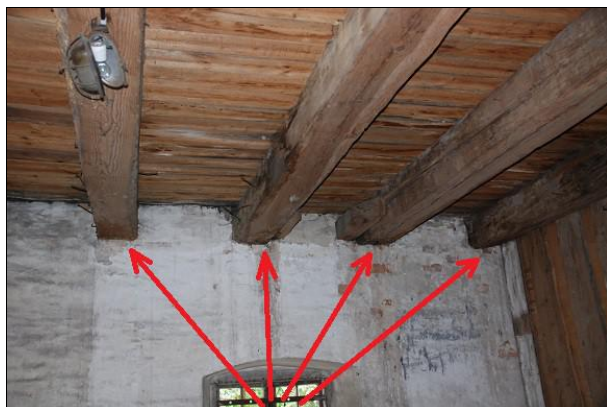
**Fot. 67** Widoczna korozja belek w strefie podporowej.

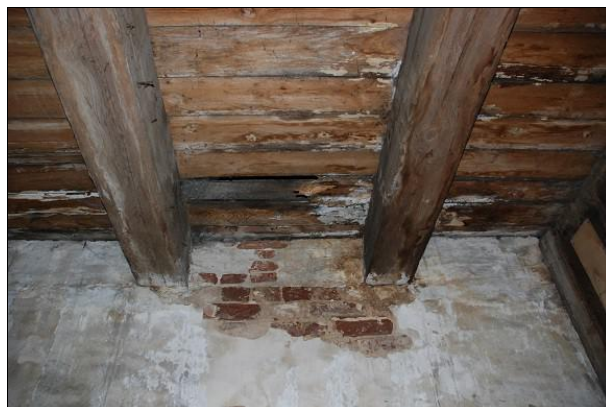
**Fot. 68** Widoczna korozja belek w strefie podporowej.

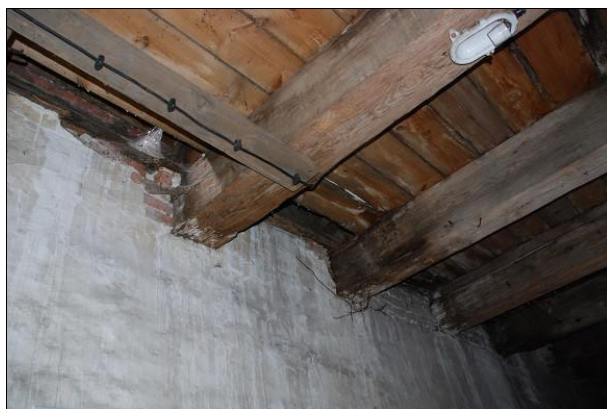
**Fot. 69** Widoczna korozja belek w strefie podporowej.

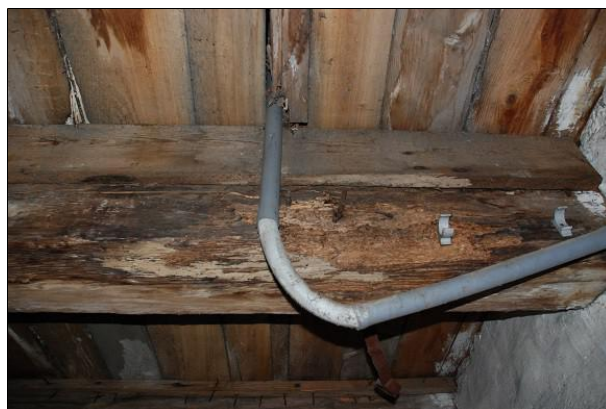
**Fot. 70** Widoczna korozja belek w strefie środkowej.

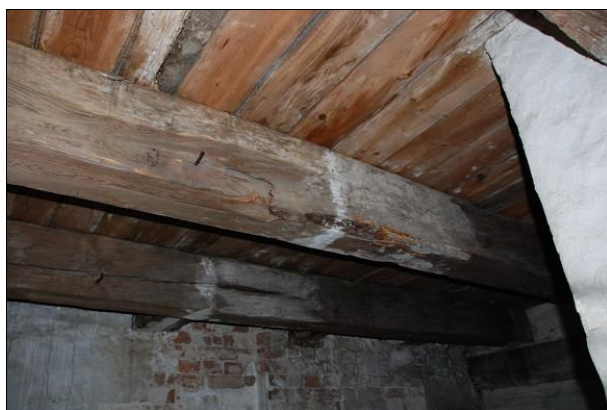
**Fot. 71** Widoczna korozja belek w strefie środkowej.

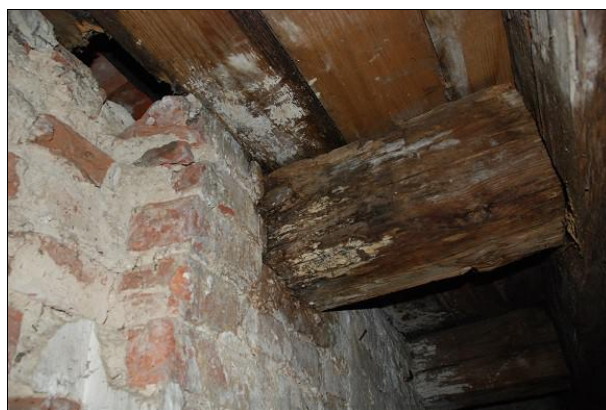
**Fot. 72** Widoczna korozja belek w strefie podporowej.

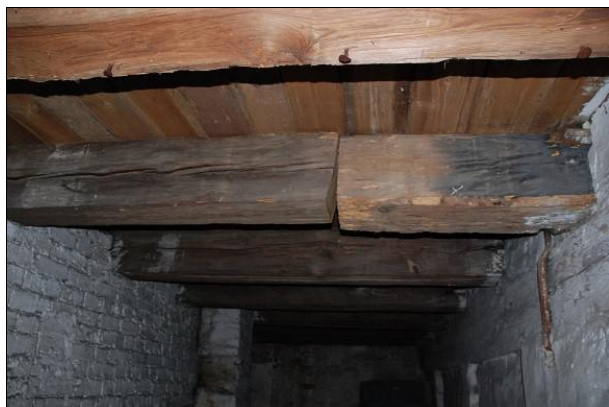
**Fot. 73** *Widoczny brak połączenia belek.*

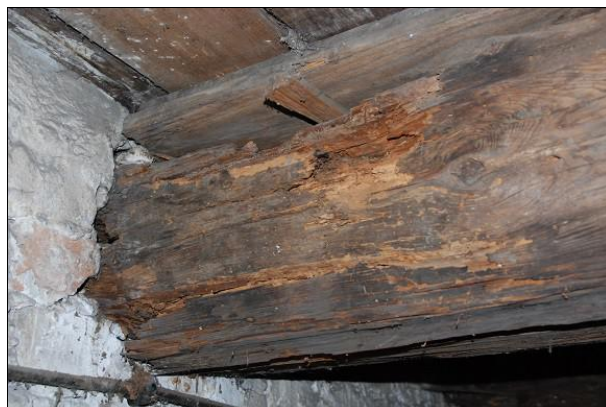
**Fot. 74** *Widoczna korozja belki w strefie podporowej.*

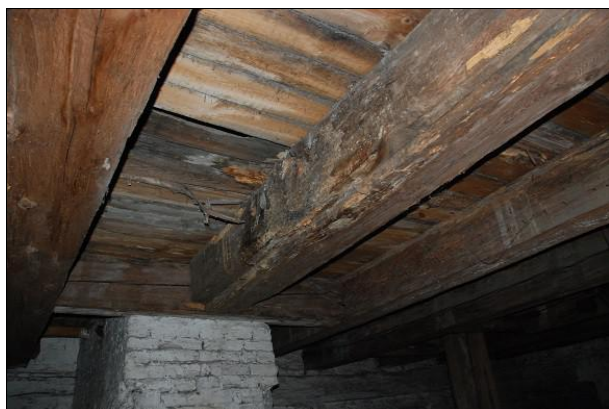
**Fot. 75** *Widoczna korozja belek przy kominie.*

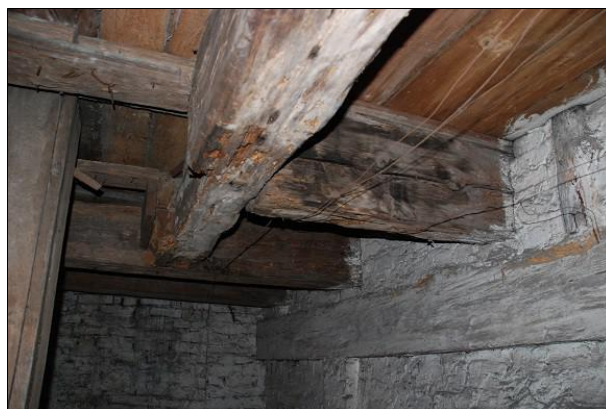
**Fot. 76** *Widoczna korozja wymianu przy kominie.*

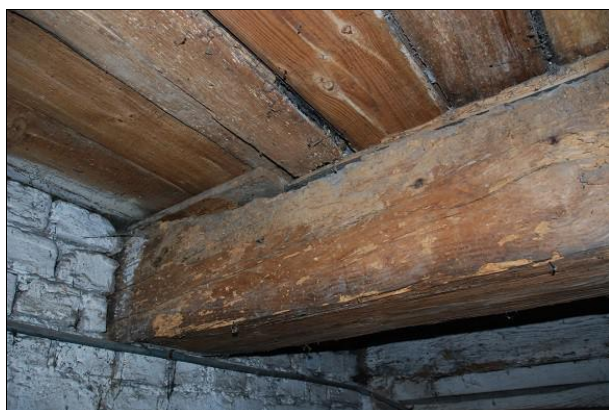
**Fot. 77** *Widoczna korozja belki.*

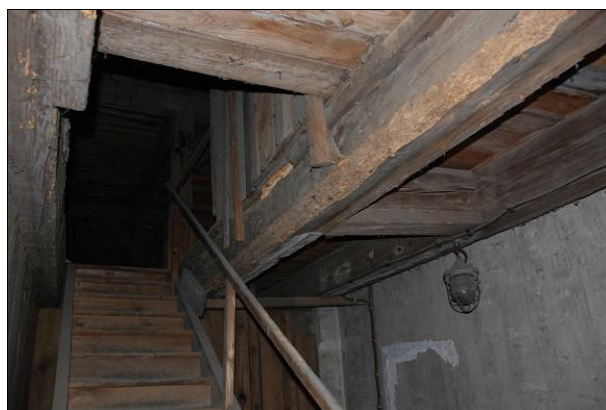
**Fot. 78** *Widoczna korozja belki.*

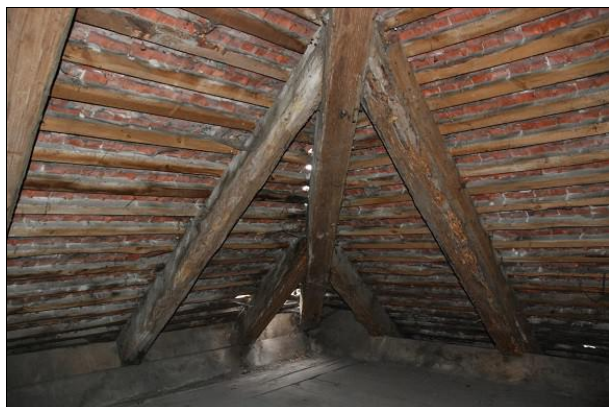
**Fot. 79** Widoczna korozja krokwi.

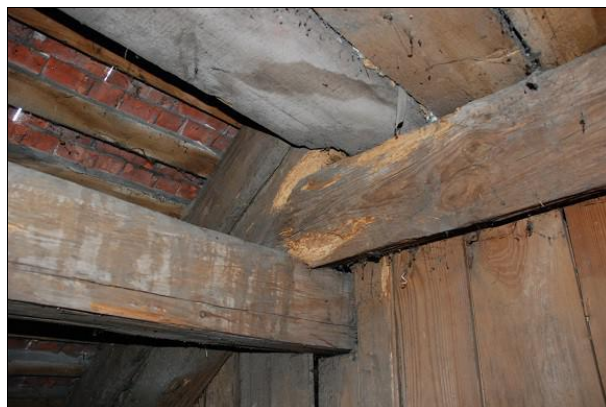
**Fot. 80** Widoczna korozja belki poddasza.

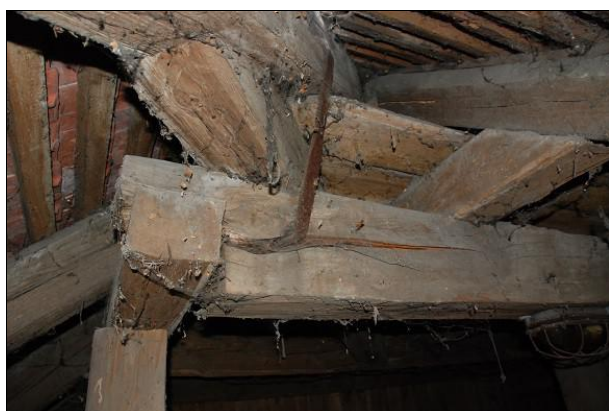
**Fot. 81** Widoczne uszkodzenie płatwi.

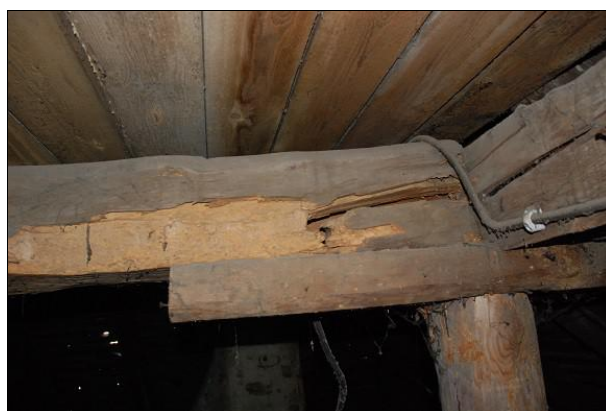
**Fot. 82** Widoczna korozja belki poddasza oraz jej mechaniczne uszkodzenie.

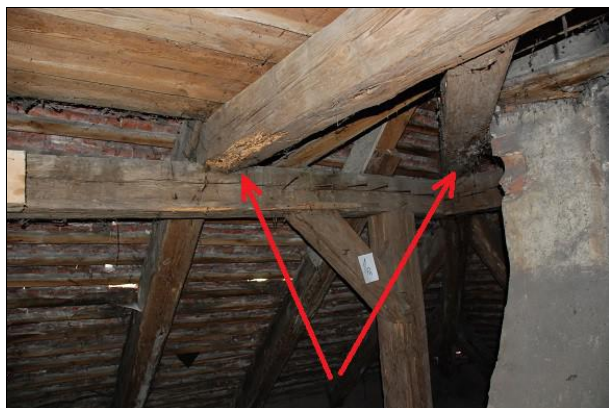
**Fot. 83** Widoczna korozja belek poddasza przy kominie.

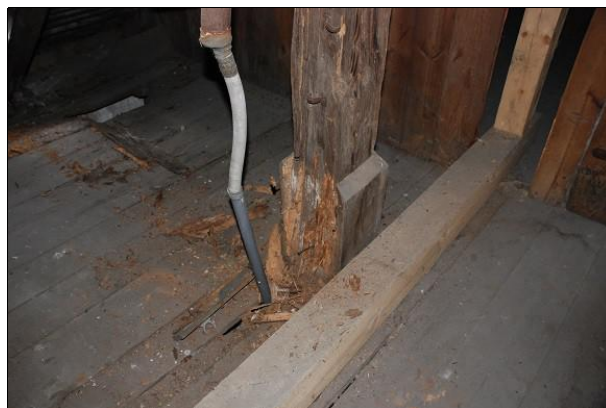
**Fot. 84** Widoczna korozja podstawy słupa.

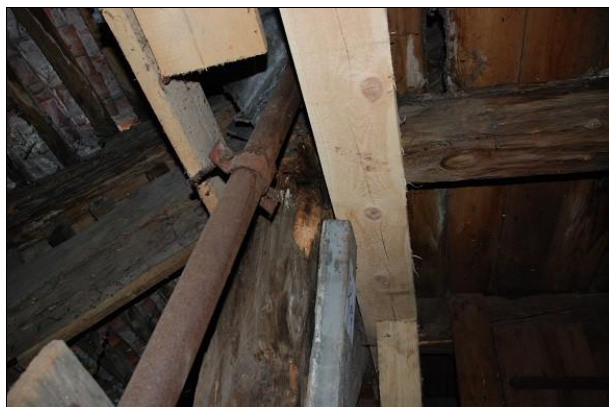
**Fot. 85** Widoczna korozja płatwi oraz  
wzmocnienie więźby.

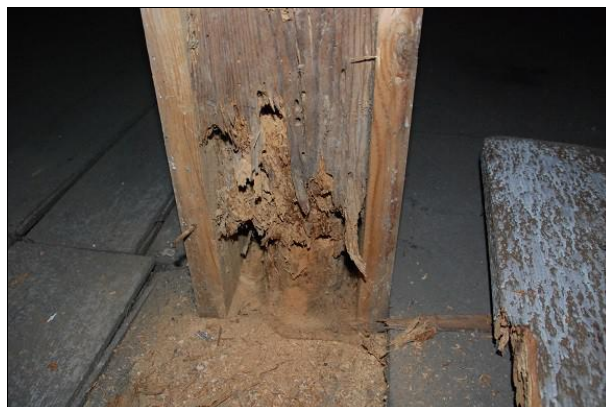
Drewniane słupy nośne poddasza znajdują się w złym stanie technicznym, lokalnie awaryjnym. Słupy w strefie przypodłogowej obudowane cokołami z desek, prawdopodobnie dla ich zabezpieczenia. Niestety takie działanie przyniosło odwrotny skutek. Bez dostępu powietrza, ze złą wentylacją zabudowane fragmenty słupów uległy w niektórych przypadkach praktycznie całkowitej korozji, doprowadzając te węzły do stanu awaryjnego. Korozja obwodowa stref oparc słupów szacowana na głębokość do 10cm, szacowana utrata przekroju nawet do 90% !

**Fot. 86** Widoczna korozja podstawy słupa.  
Ubytek ponad 80% !

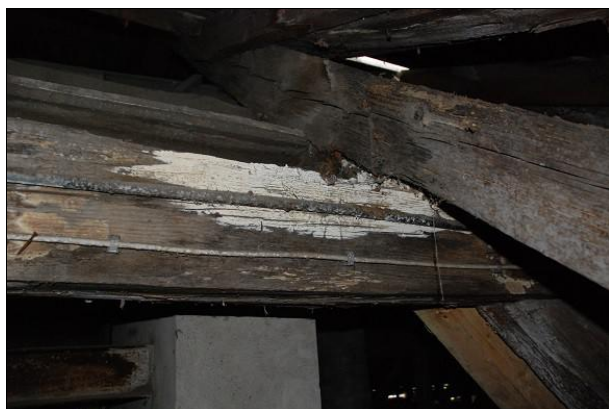
**Fot. 87** Widoczna korozja płatwi.

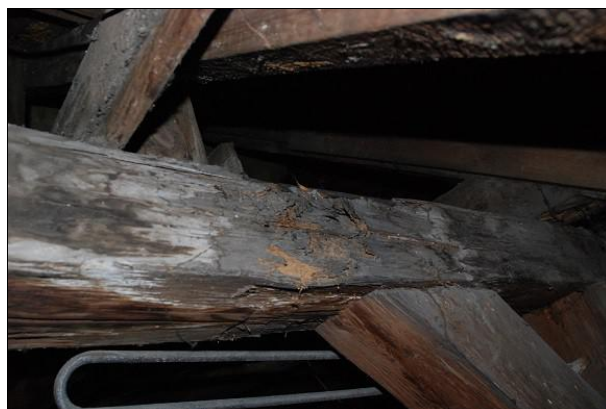
**Fot. 88** Widoczna korozja płatwi.

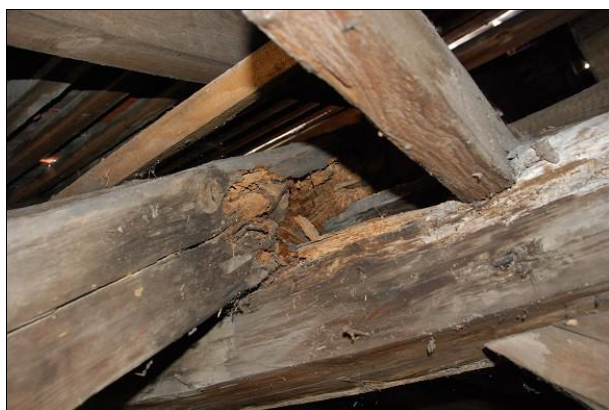
**Fot. 89** Widoczna korozja krokwi i płatwi.

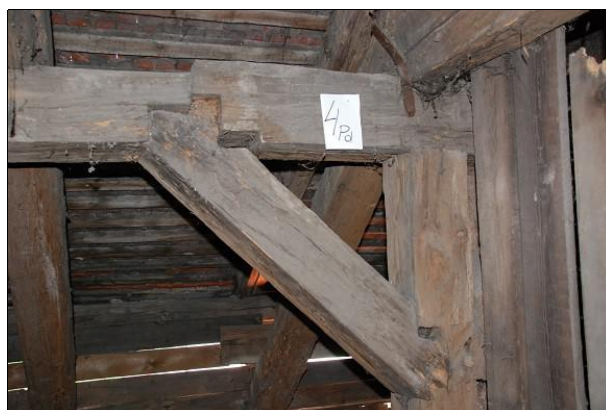
**Fot. 90** Widoczne rozluźnienie węzła.

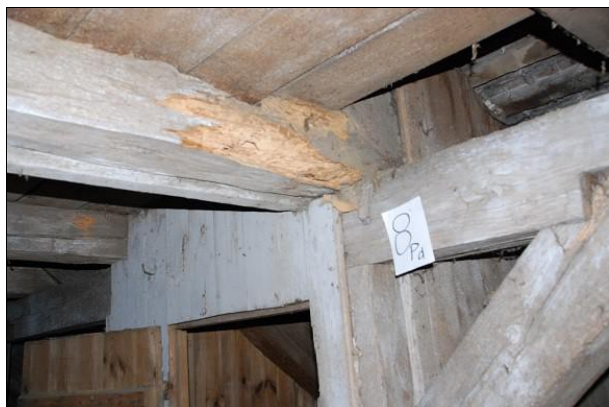
**Fot. 91** Widoczna korozja belki poddasza.

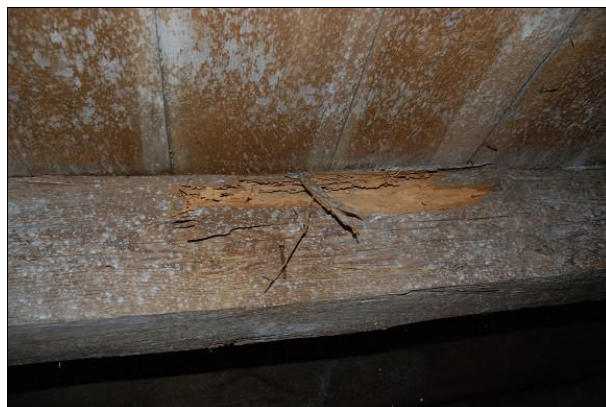
**Fot. 92** Widoczna korozja belki poddasza.

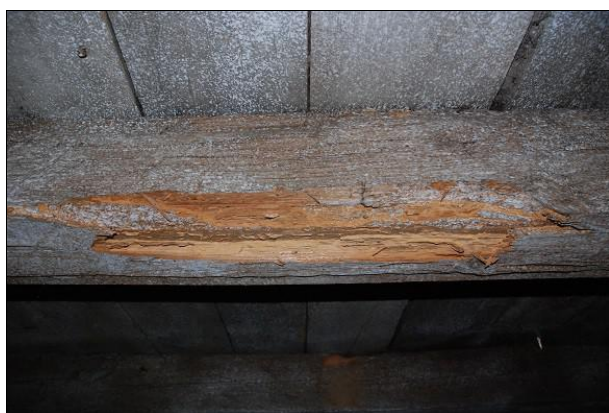
**Fot. 93** Widoczna korozja belki poddasza.

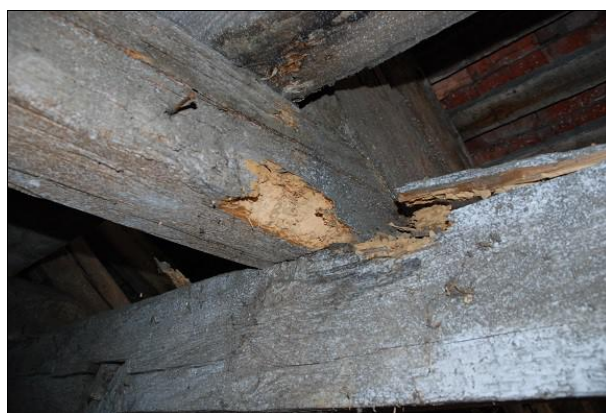
**Fot. 94** Widoczna korozja belki poddasza.

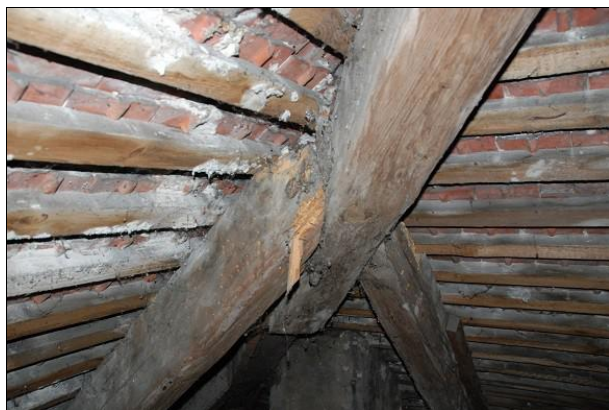
**Fot. 95** Widoczna korozja krokwi. Połączenie krokwi narożnej.

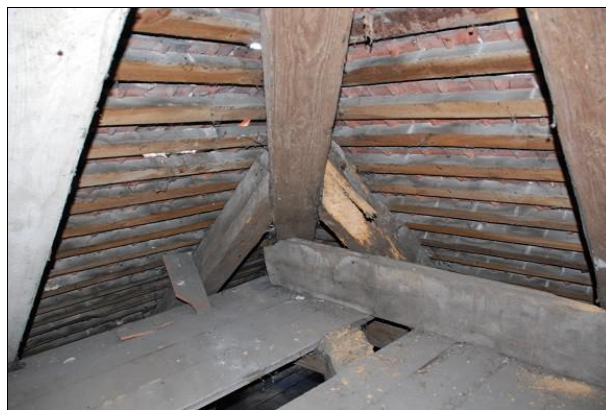
**Fot. 96** Widoczna korozja krokwi.

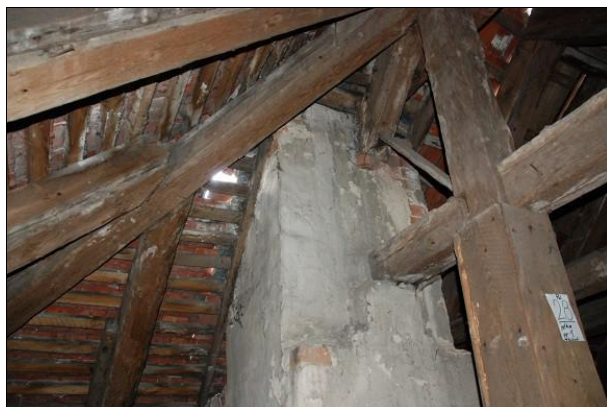
**Fot. 97** Widoczna korozja krokwi. Ubytki pokrycia przy kominie.

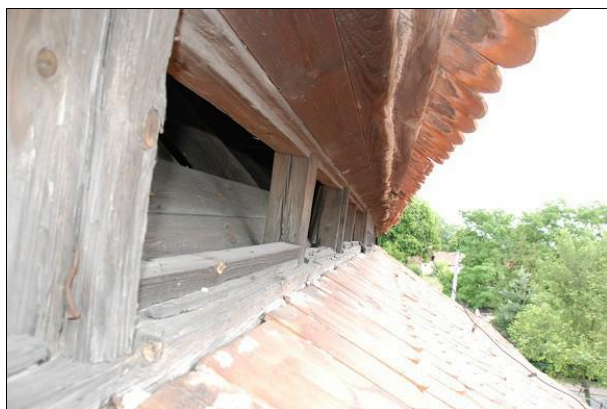
**Fot. 99** Widok świetlika od zewnątrz. Brak obróbek blacharskich i uszczelnienia pokrycia.

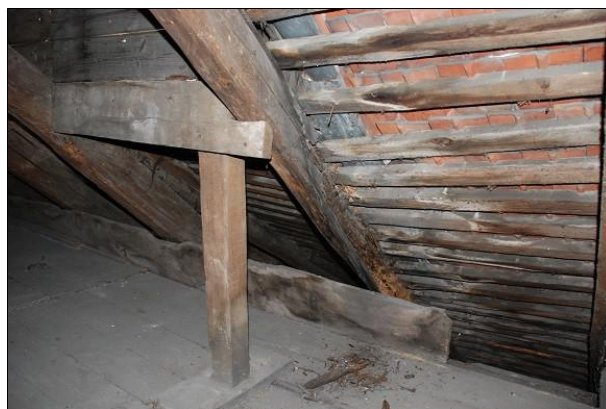
**Fot. 100** Widoczna korozja krokwi w strefie zakończenia świetlika.

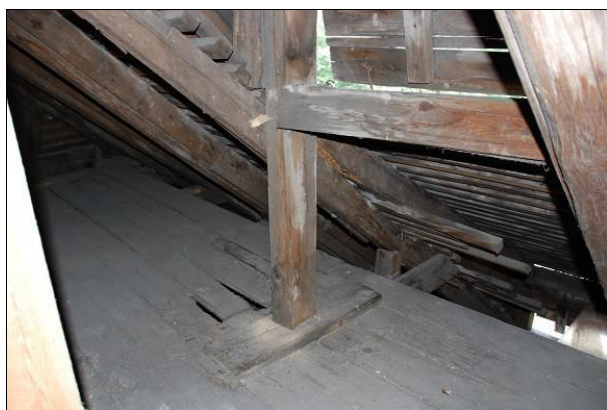
**Fot. 101** Widoczna korozja krokwi w strefie zakończenia świetlika.

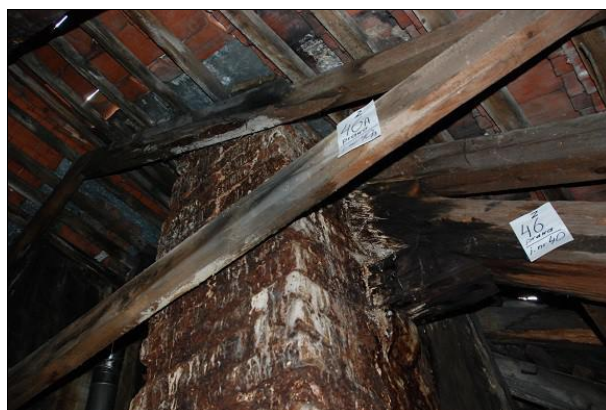
**Fot. 102** Widoczne zacieki i korozja w rejonie komina.

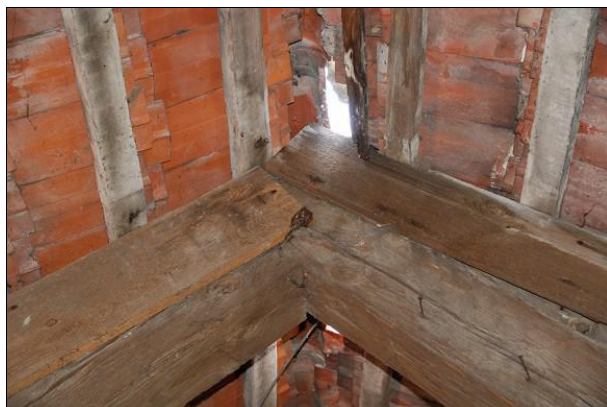
**Fot. 103** Widoczne nadbitki w węźle kalenicowym. Ubytki pokrycia.
