Faza: **PROJEKT BUDOWLANY ZAMIENNY**

Inwestycja: **PROJEKT BUDOWLANY ZAMIENNY
REMONTU DACHU BUDYNKU DAWNEJ
SŁODOWNI ZLOKALIZOWANEGO PRZY UL.
STANISŁAWA KOSTKI POTOCKIEGO 7 W
WARSZAWIE**

Inwestor: MUZEUM PAŁACU KRÓLA JANA III W WILANOWIE
UL. STANISŁAWA KOSTKI POTOCKIEGO 10/16
02-958 WARSZAWA

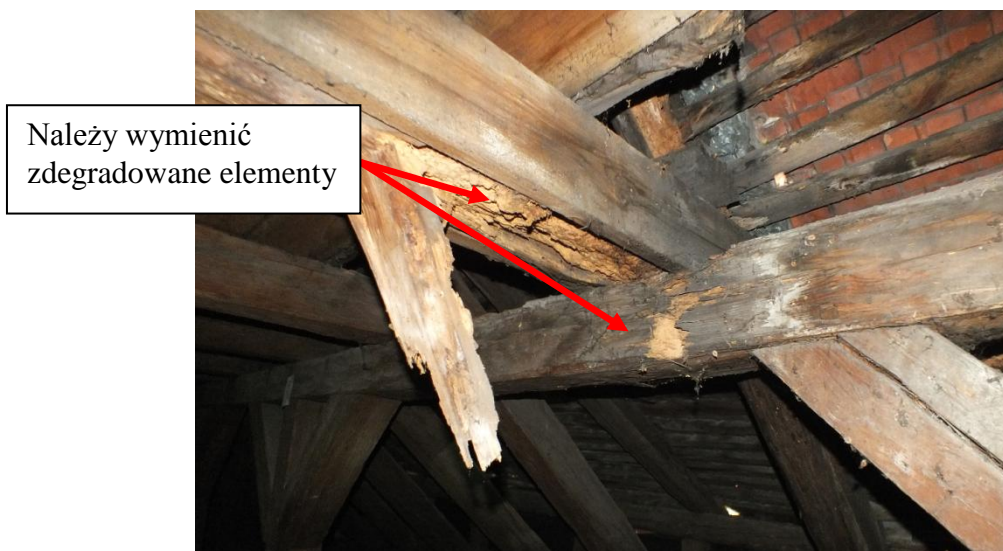
Fot. 4. Widok oparcia wzmocnionej wtórnie jętki na płatwi. Elementy te należy wymienić na nowe.

2. Wszystkie elementy zdegradowane wykazujące oznaki przedawaryjnego stanu technicznego oraz elementy posiadające zmniejszone przekroje poprzeczne od przyjętych w obliczeniach statyczno-wytrzymałościowych należy wymienić na nowe o zgodnych z zalecanymi wymiarach geometrycznych. Należy również przewidzieć uzupełnienie istniejącego układu więźby drewnianej o brakujące elementy wsporcze sygnalizowane wrębami ciesielskimi. Nowowprowadzane elementy drewniane należy wykonać z drewna klasy co najmniej C24 oraz należy je formować w sposób wykazujący na ręczną (ciesielską) obróbkę ich powierzchni. Wszystkie elementy (zarówno istniejące jak i projektowane) winny być zabezpieczone przed korozją biologiczną oraz przeciwpożarowo. W tym celu dopuszcza się zastosowanie powłok malarskich bądź impregnatów, np. środek "FIRESMART Bio - P/POŻ" lub "UNIEPAL - DREW + MYCETOX B" lub środki o podobnych właściwościach.

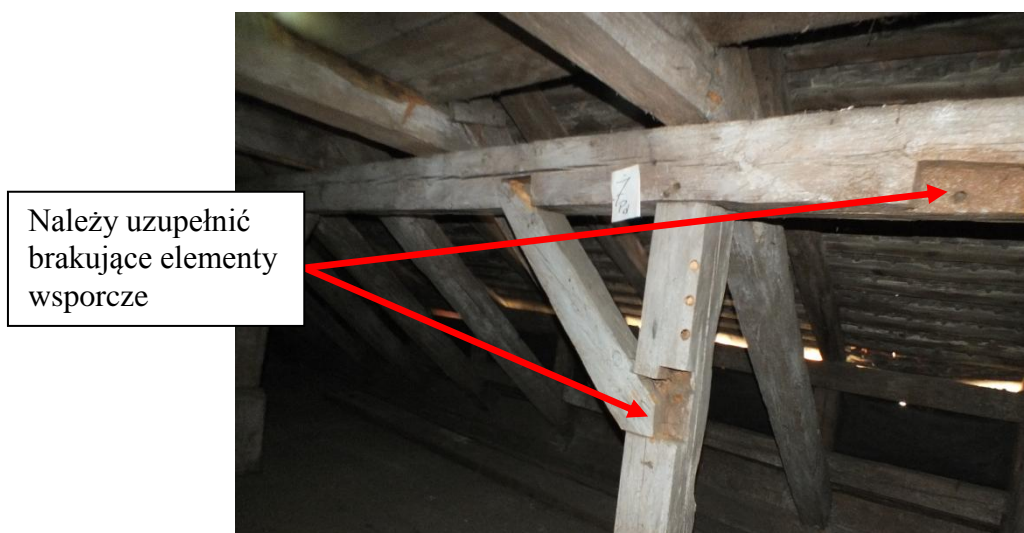
Fot. 5. Widok ubytku miecza drewnianego wspierającego płatwę

4. W obrębie węzłów wykazujących nadmierną deformację oraz ubytki strukturalne należy wykonać niezbędne wzmocnienia poprzez zastosowanie dodatkowych elementów drewnianych bądź stalowych. Zaleca się także wykonanie wzmocnień strukturalnych opisanych w powyższym punkcie.

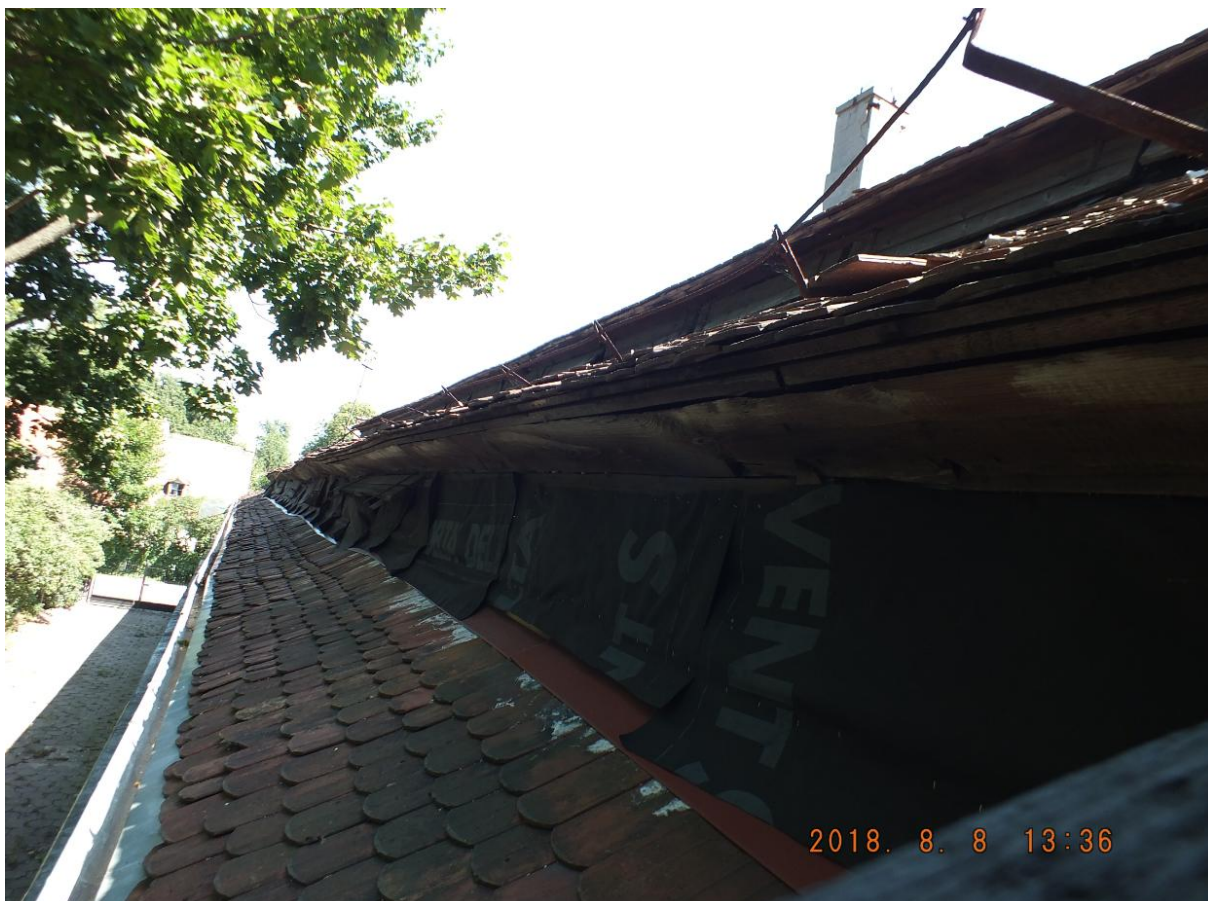
Fot. 10. Widok nadmiernej deformacji dachówek ceramicznych tworzących warstwę pokrycia dachowego

1. Należy przewidzieć demontaż oraz ponowne wykonanie warstw istniejącego pokrycia dachowego. W tym celu należy zastosować ceramiczną dachówkę o żłobkowym wykończeniu. Dachówka ta winna mieć wymiary 15,5x36cm. Na załamaniach połaci dachowych należy zastosować gąsiorzy o cylindrycznym kształcie. Wszystkie te elementy winny być zgodnie kolorystycznie i geometrycznie do obecnie zastosowanych. Należy wymienić istniejące łąty drewniane na nowe z drewna klasy co najmniej C18 z zapewnieniem zabezpieczenia przeciwogniowego a także przeciw korozji biologicznej i atmosferycznej.

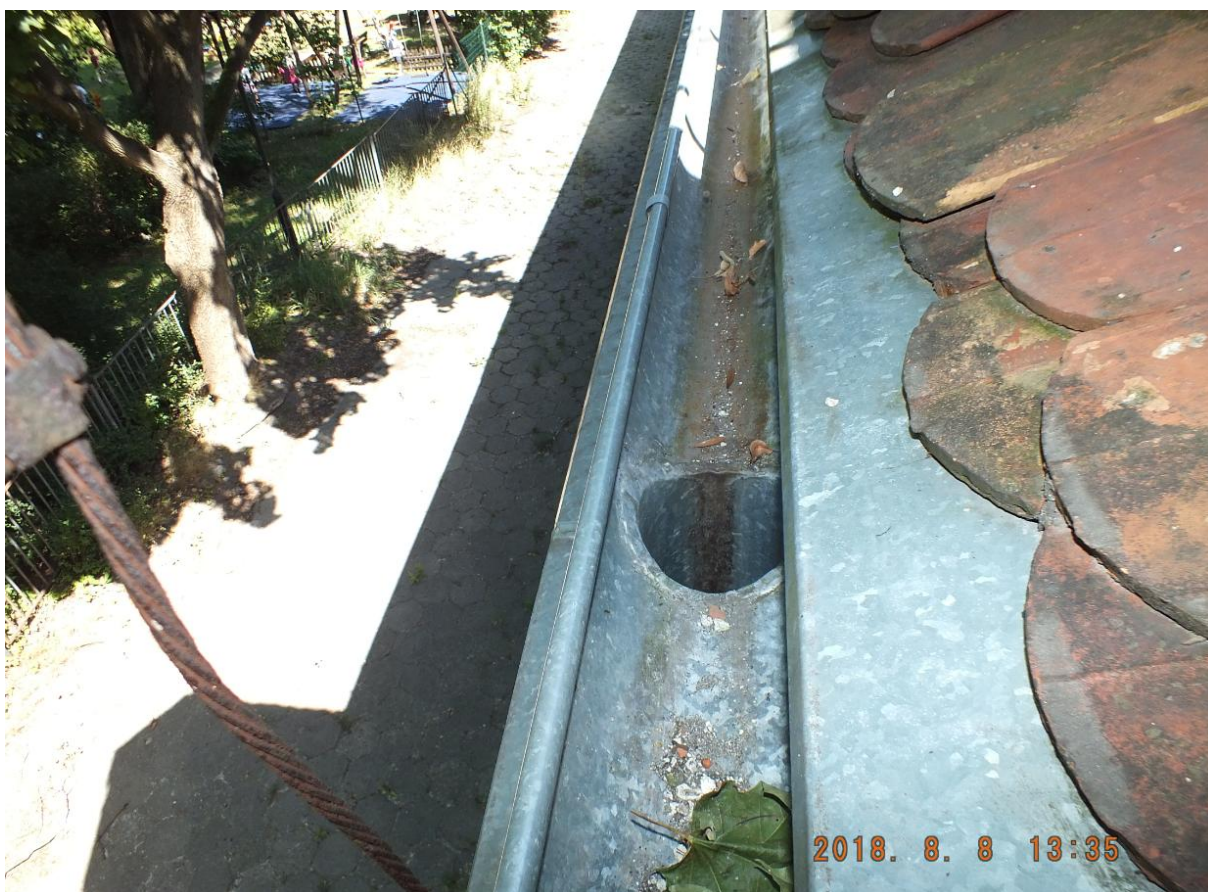
Fot. 11. Widok połączenia rynny oraz rury spustowej z lokalnymi oznakami korozji wodorotlenkowej

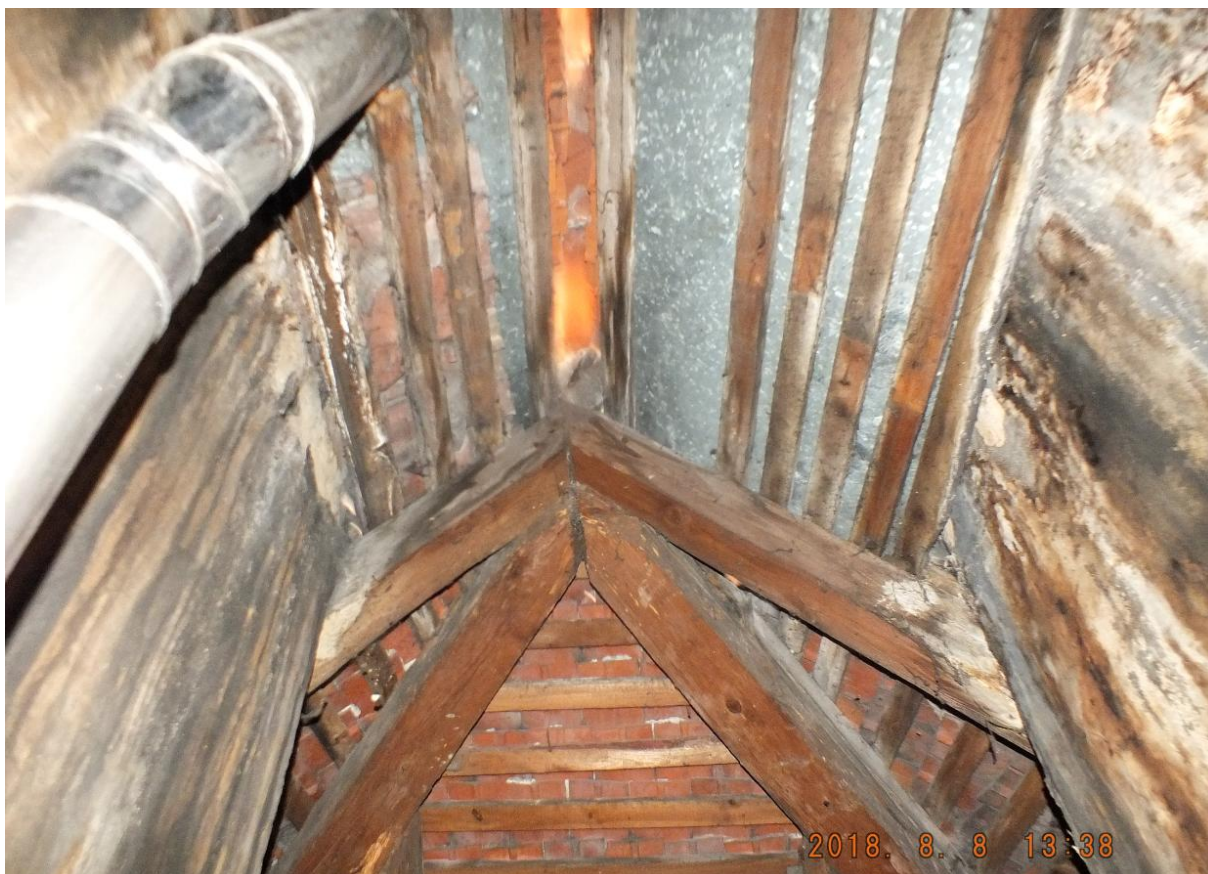
Fot. 14. Ilustracja porażen biokorozyjnych oraz stref zawilgoceń w obrębie zbiegu krokwi narożnych

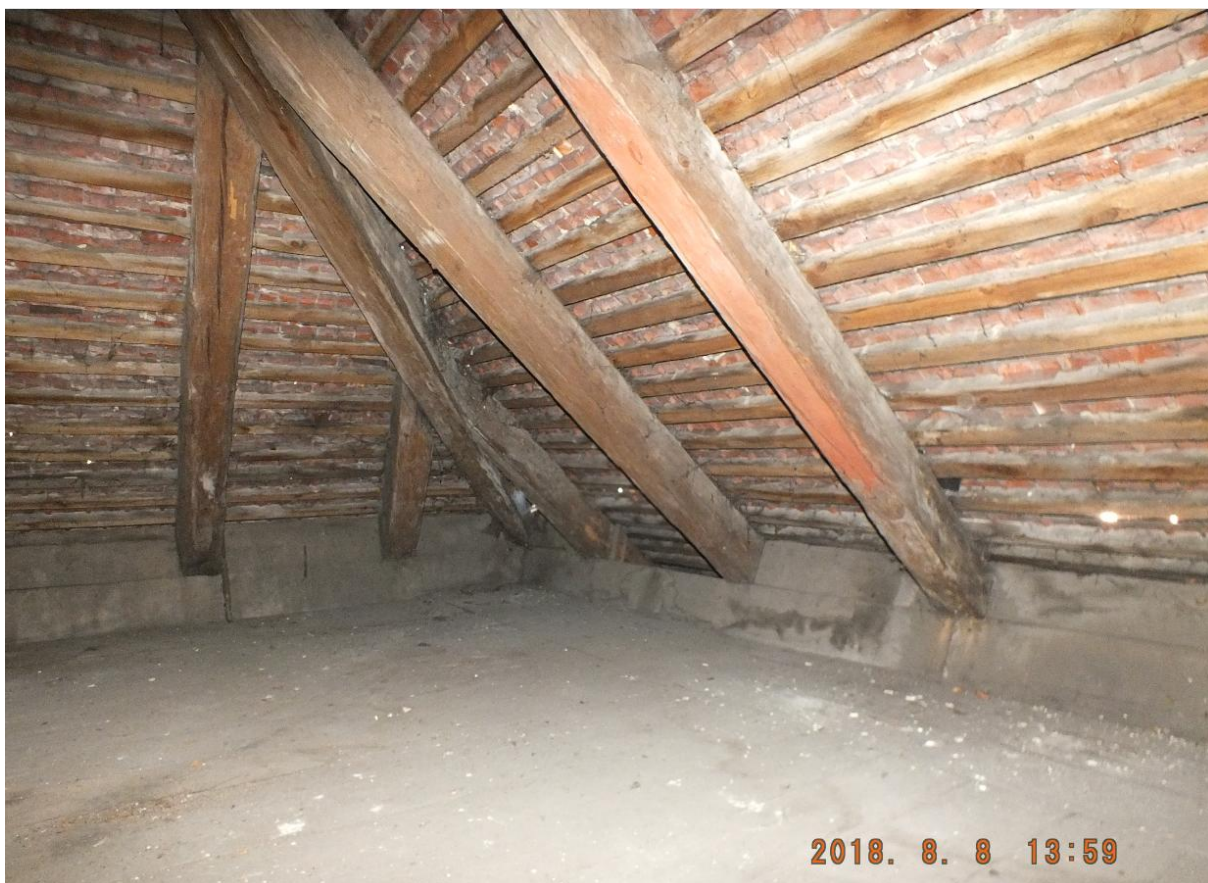
Fot. 15. Ilustracja zawilgoceń i porażen biokorozyjnych w obrębie narożnika budynku

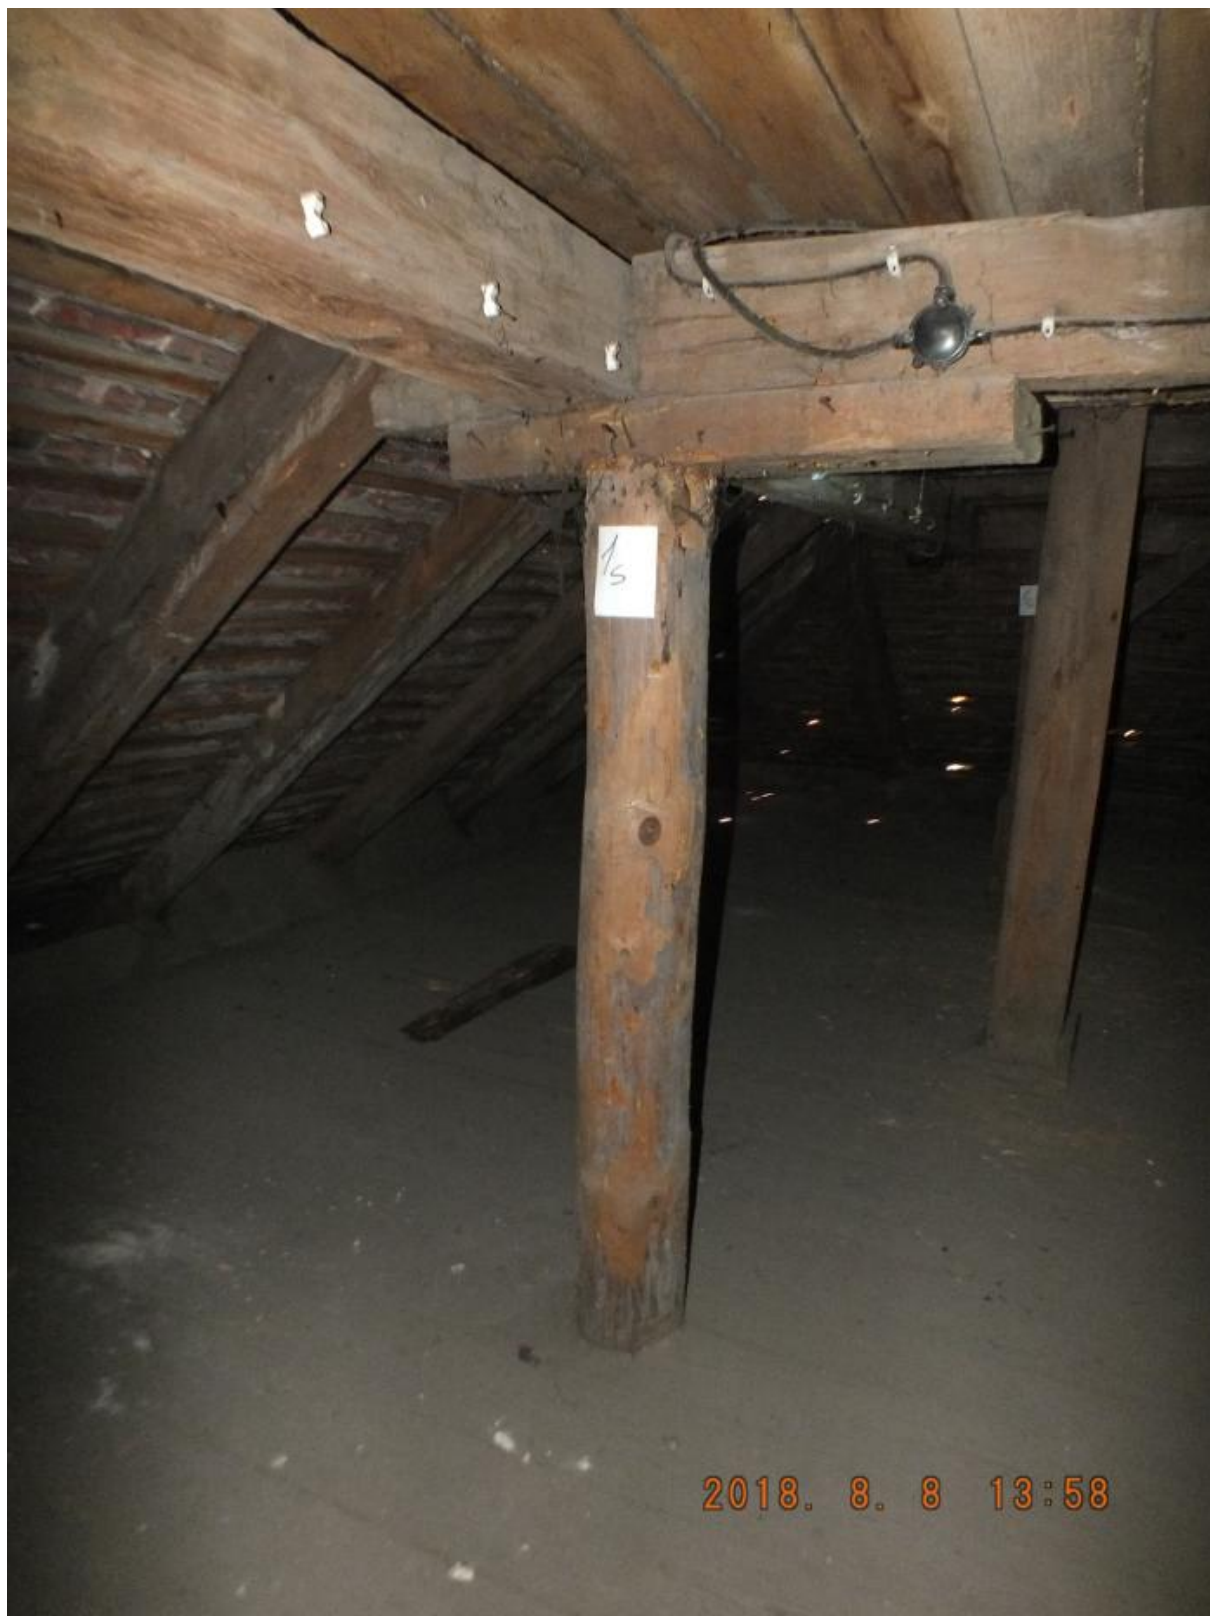
Fot. 16. *Wtórne podparcie drewnianej płatwi*

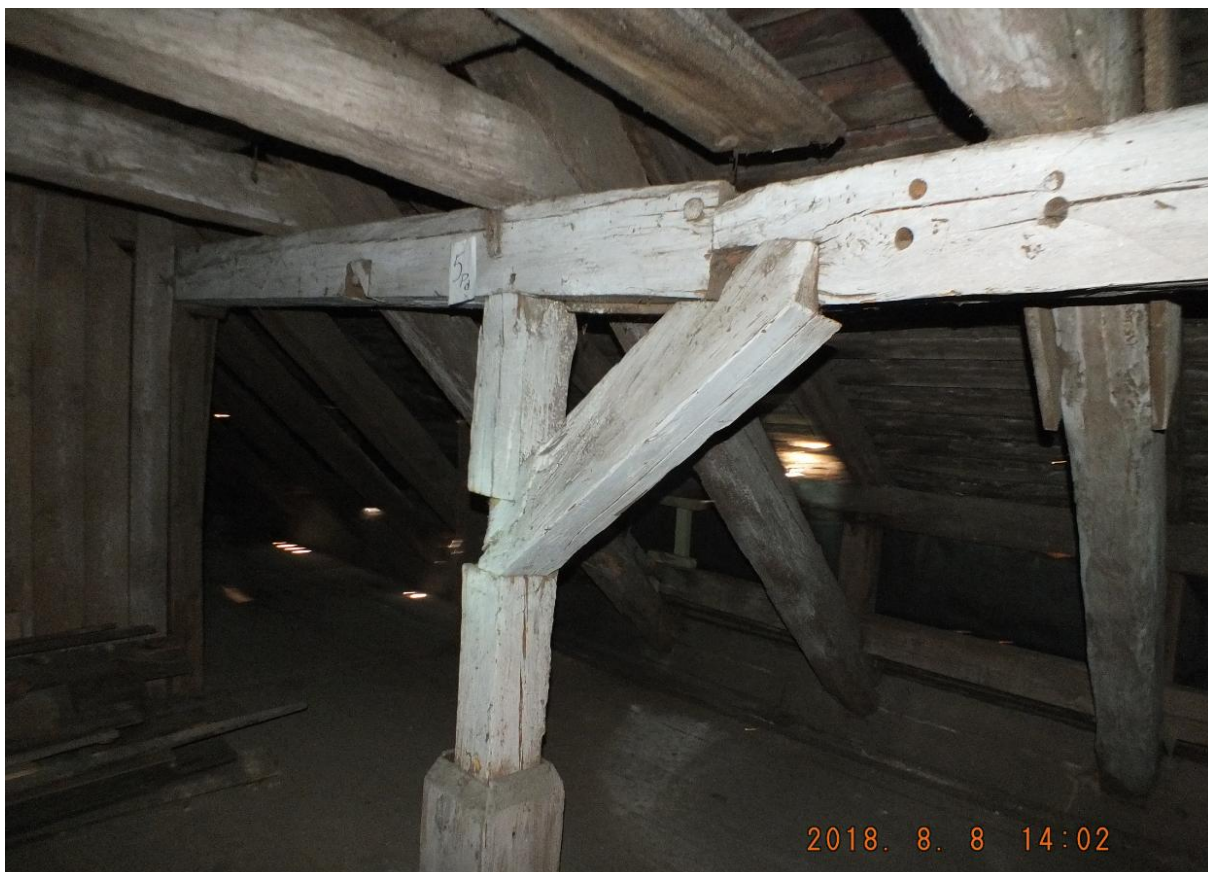
Fot. 17. Ubytki drewnianych mieczy wspierających podłużne płatwie

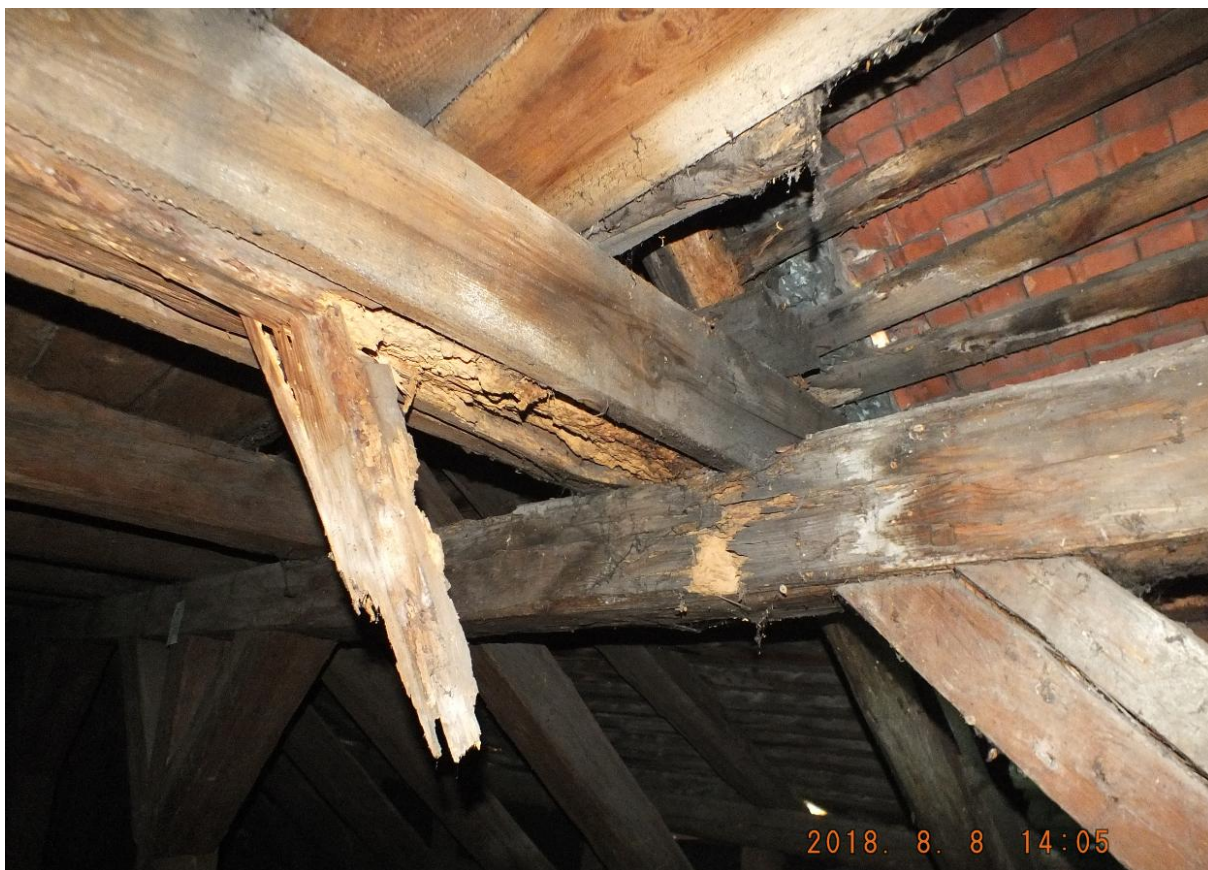
Fot. 18. Widok oparcia wtórnie wzmocnionej jętki na płatwi

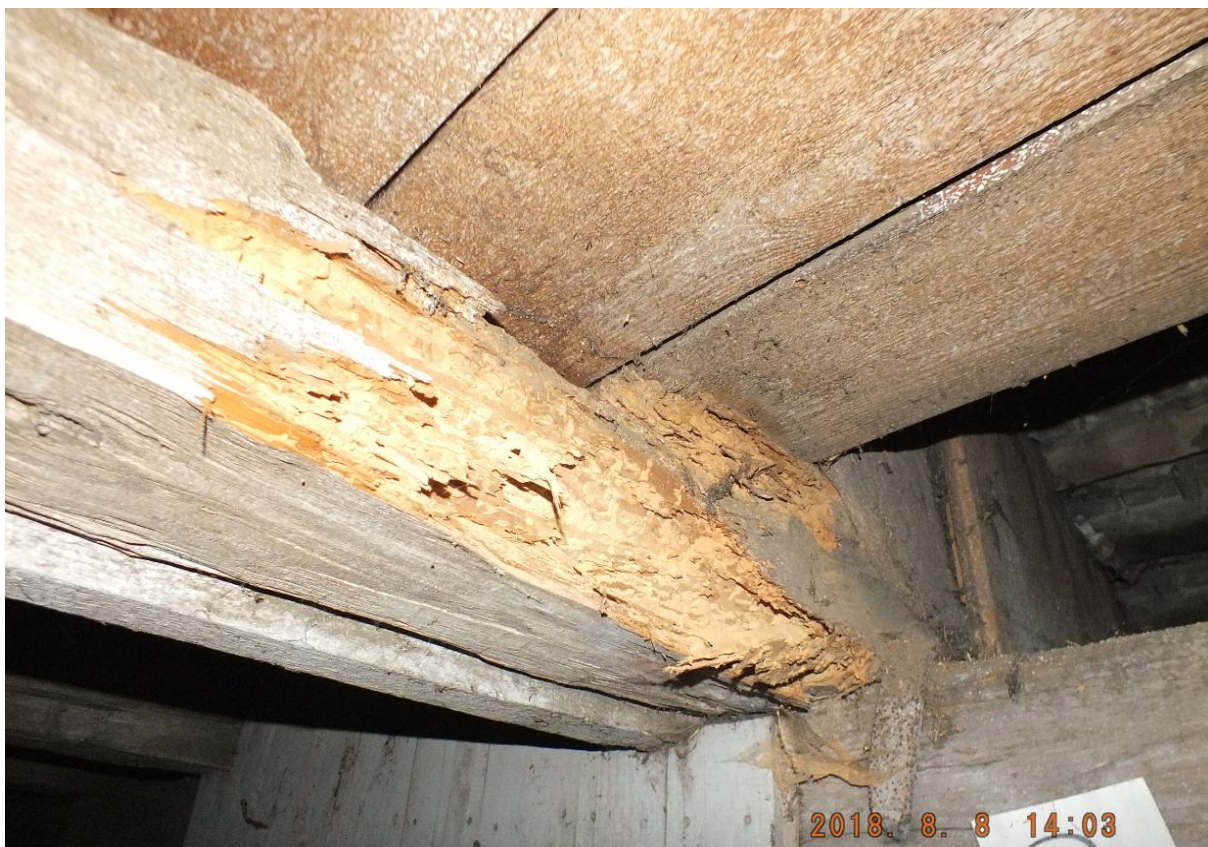
Fot. 19. Widok oparcia jętki drewnianej na płatwi osłabionej poprzez wynik żerowania spuszczela pospolitego

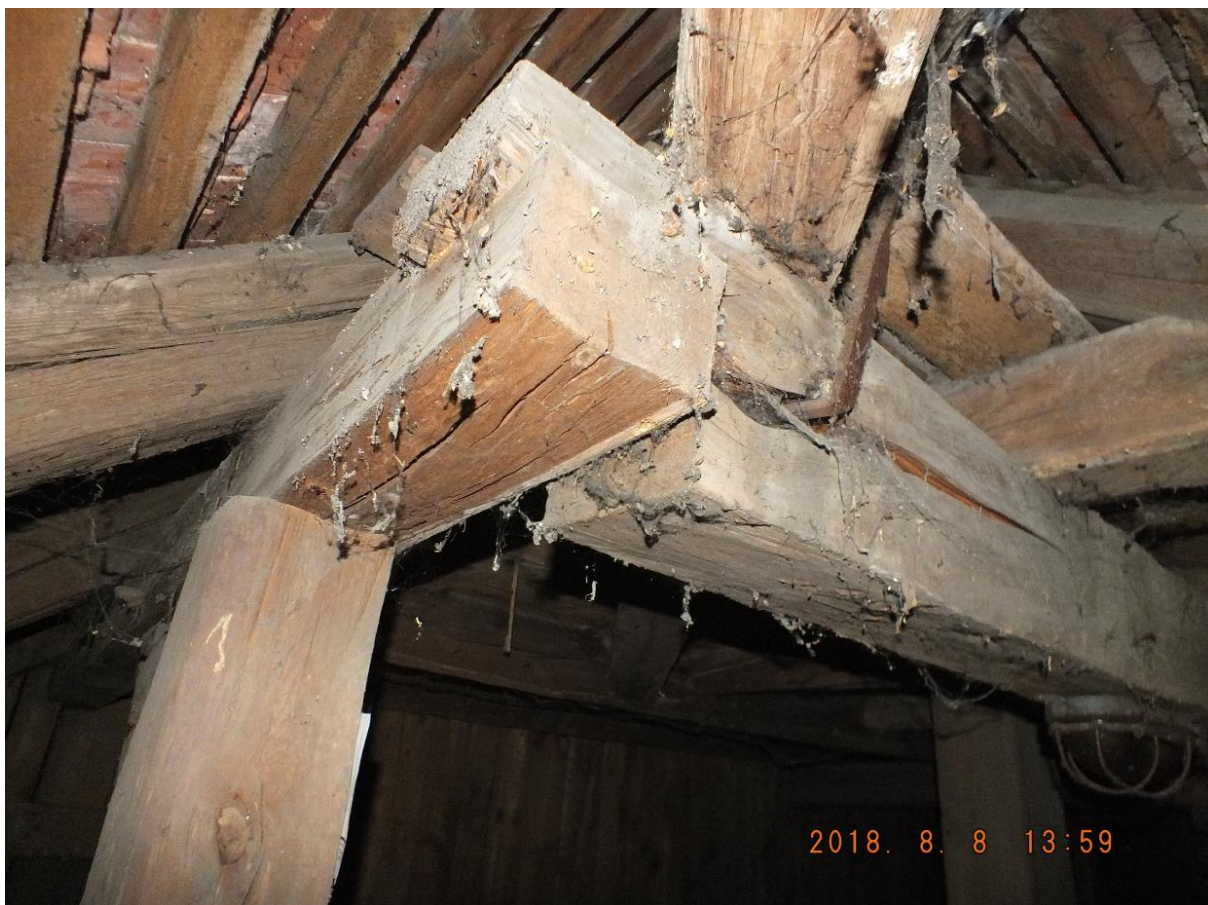
Fot. 20. Widok wtórnie wzmocnionego węzła wzmocnionego klamrami

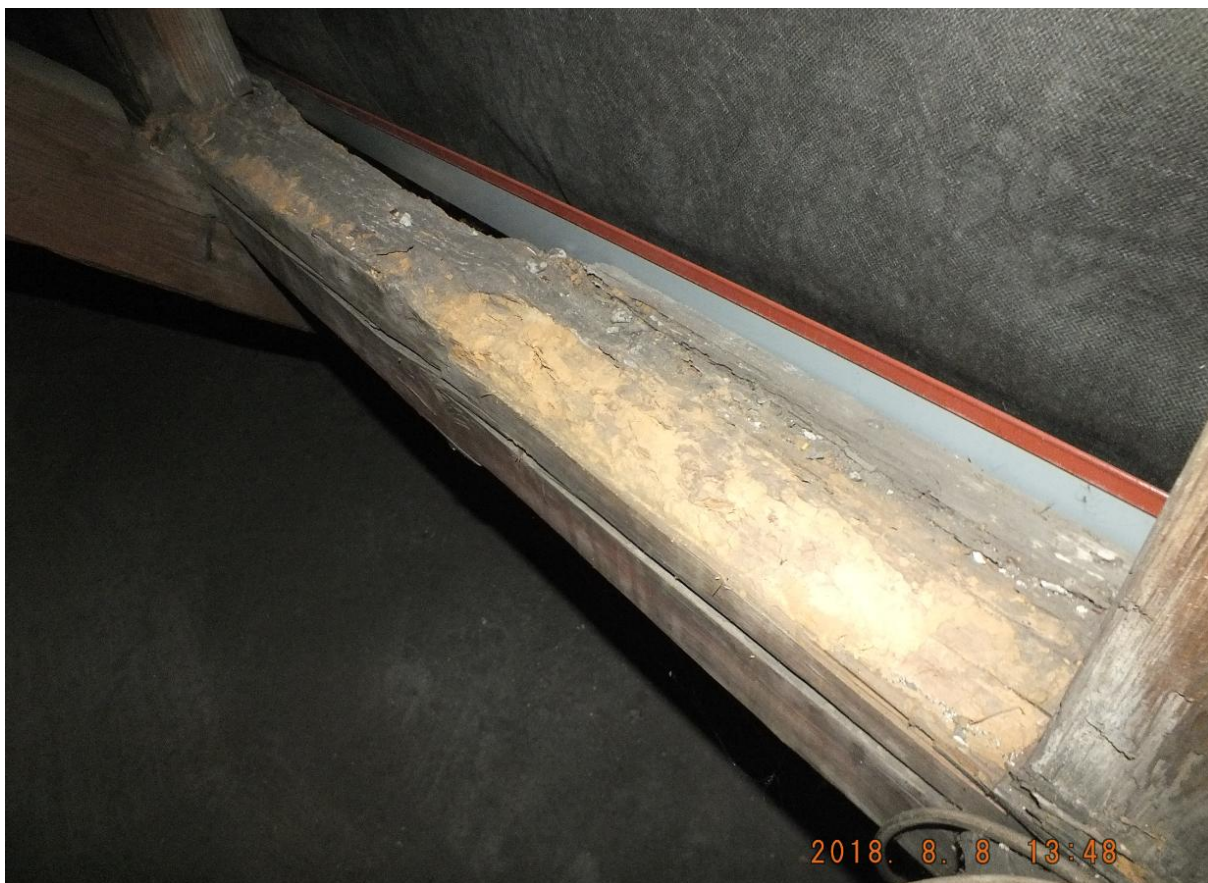
Fot. 21. Ilustracja porażen drewnojadami dolnej płatwi świetlika

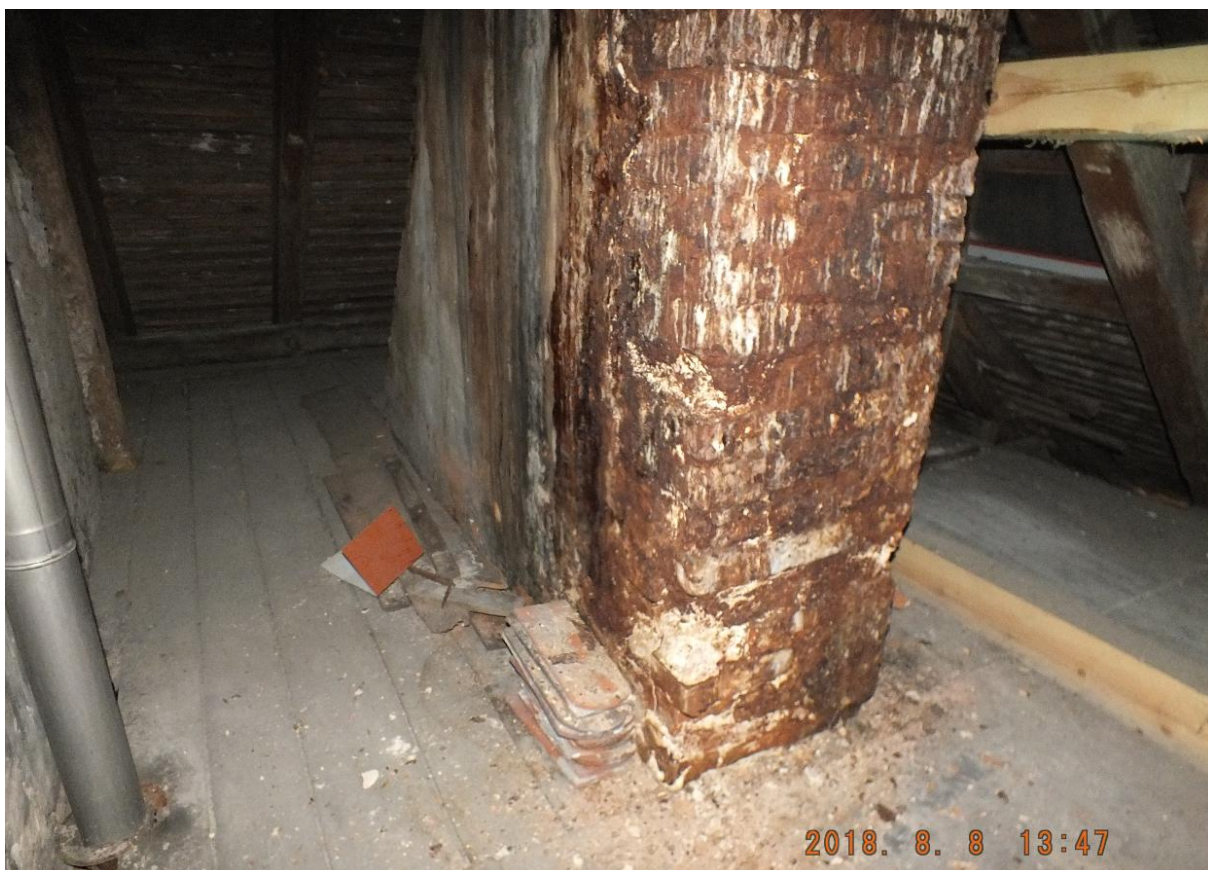
Fot. 22. Widok zabrudzeń murowanego filara zlokalizowanego w poziomie poddasza

10. Niezbędne jest wykonanie zabiegów remontowo - naprawczych murowanych trzonów kominowych oraz filarów znajdujących się na osi podłużnej budynku. Początkowo należy skuć wszystkie warstwy tynków oraz określić stan techniczny elementów murowych i spoinowania. W przypadku rozpoznania nieprawidłowości należy przewidzieć prace budowlane polegające na uzupełnieniu lokalnych ubytków strukturalnych elementów murowych i spoinowania oraz przemurowaniu rozluźnionej warstwy cegieł. Zaleca się także zrealizowanie programu prac polegających na oczyszczeniu licowej warstwy elementów murowanych. Po wykonaniu opisywanych prac budowlanych należy powtórnie nanieść ochronną warstwę tynku na trzony kominowe i filary murowane.

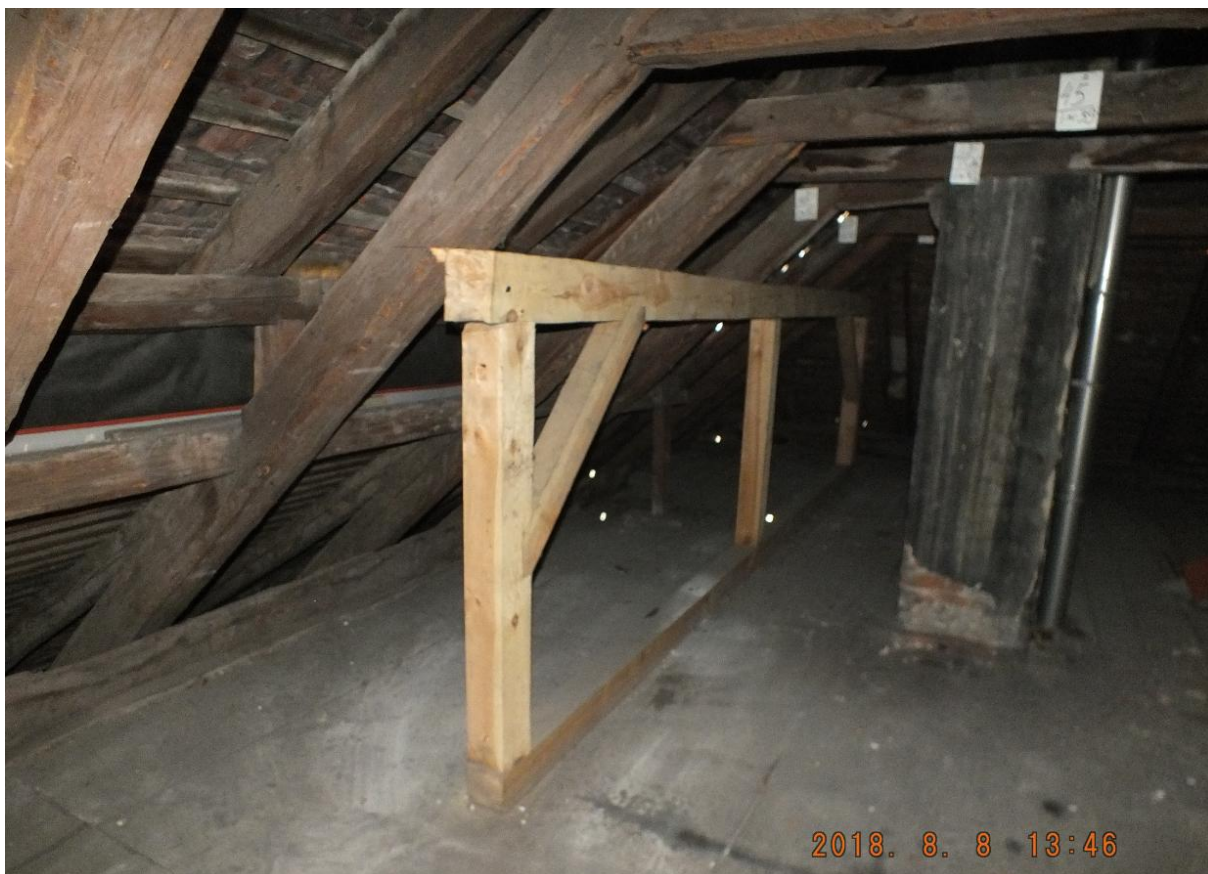
Fot. 23. *Widok wtórnego wzmocnienia więźby w postaci drewnianych ram wsporczych*

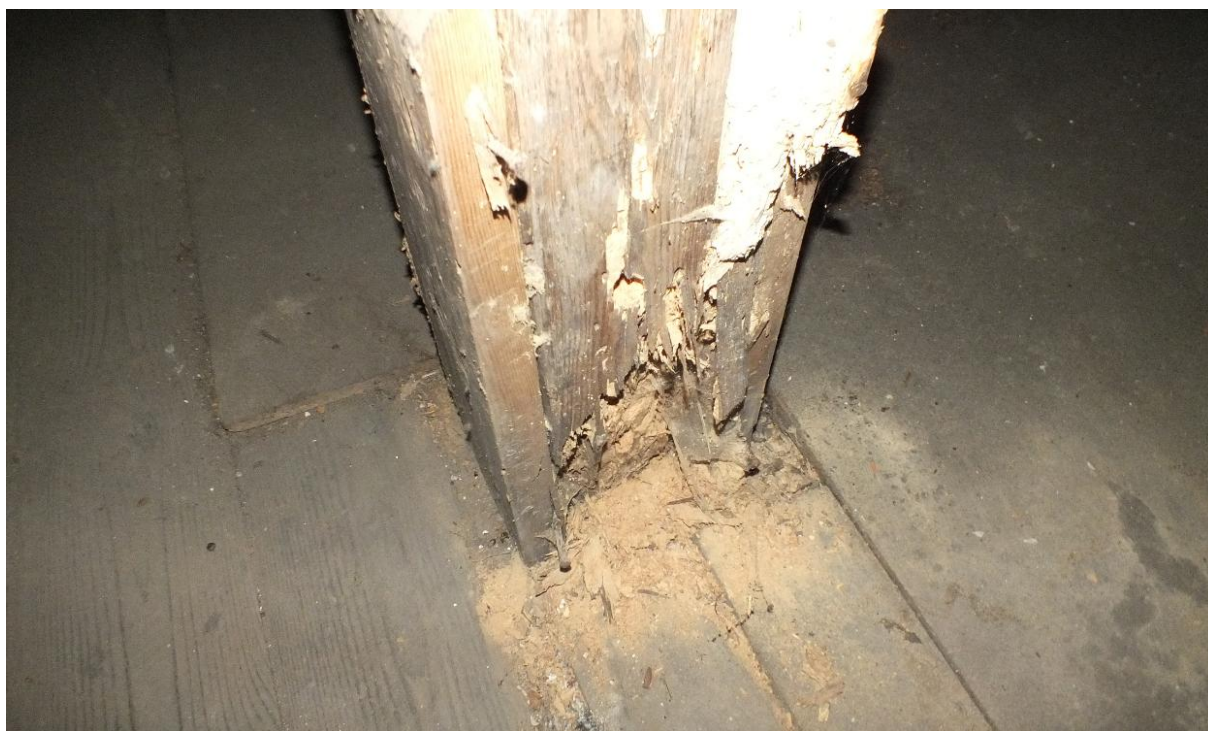
Fot. 24. *Widok porażenia drewnojadami podstawy słupa*

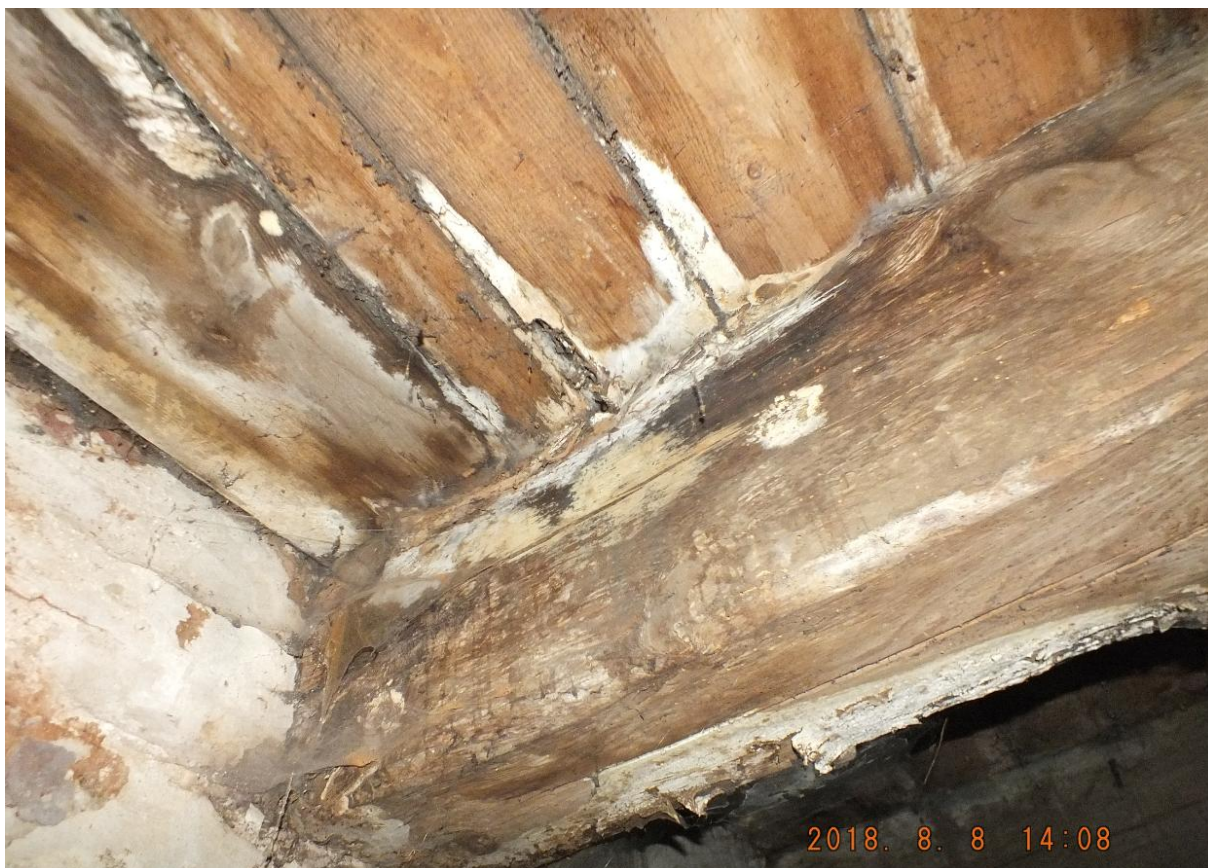
Fot. 25. Widok oparcia belki drewnianej stropu nad I piętrem na ścianie murowanej

9. Wymagane jest zwiększenie nośności stref podporowych belek drewnianych zlokalizowanych nad I piętrzem przy pomocy wklejanych stalowych prętów. Pręty te należy osadzać w odległości min. 60cm od krawędzi ściany murowanej stanowiącej oparcie danego elementu drewnianego. Alternatywnie można wzmocnić strefy podporowe za pomocą iniekcji drewna kompozytami polimerowymi. Zabiegi te zwiększają kilkakrotnie wytrzymałość drewna na ściskanie w poprzek włókien oraz zwiększają jego odporność na zawilgocenia i korozję biologiczną.

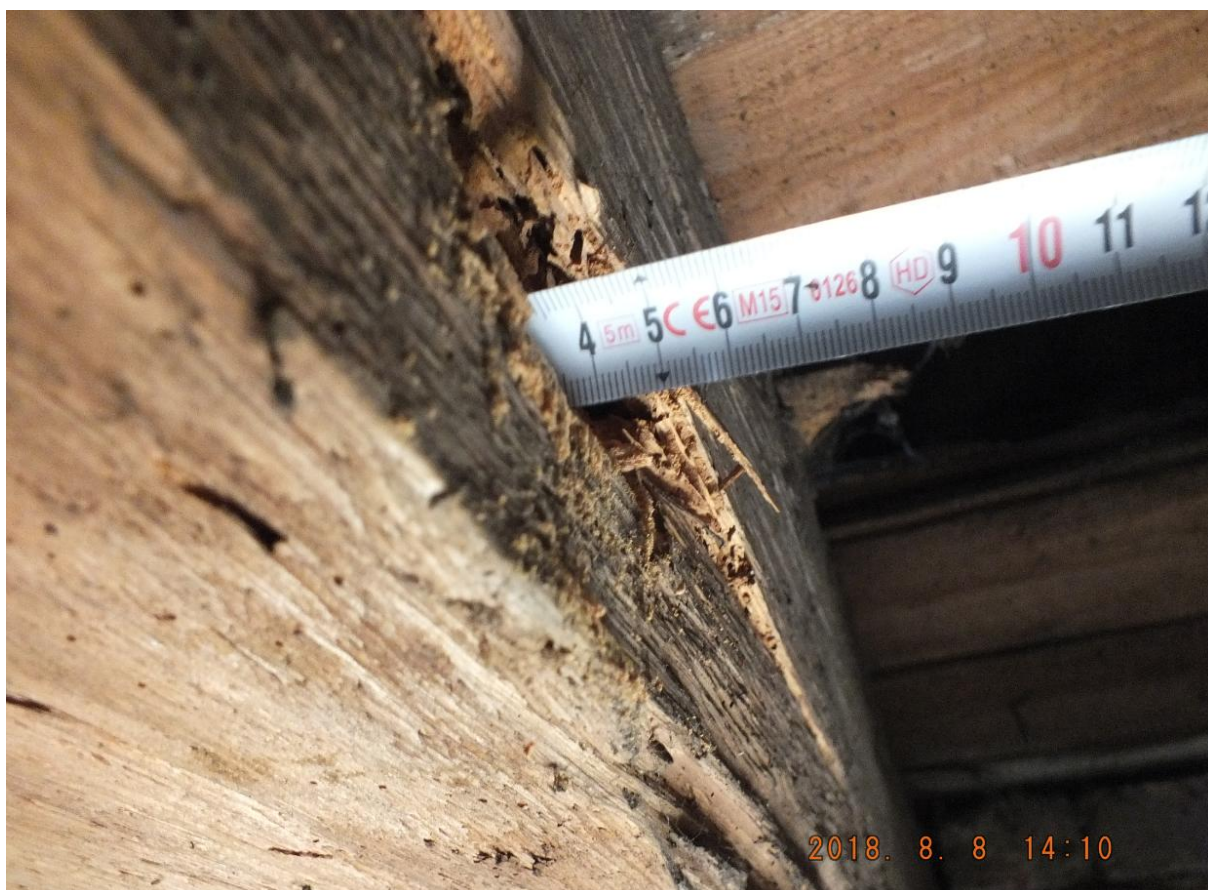
Fot. 26. Widok uszkodzenia belki stropowej w związku z żerowaniem drewnojadów

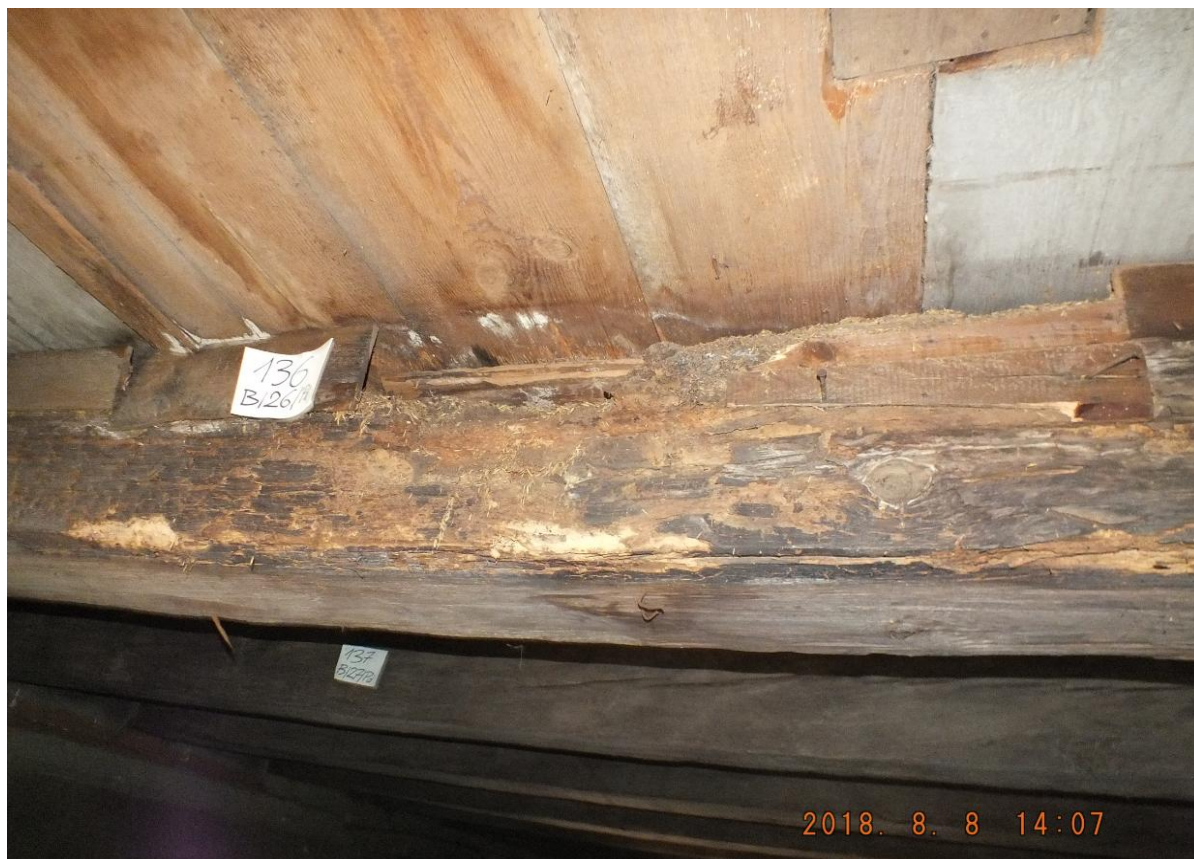
Fot. 27. Widok porażania biokorozyjnego oraz ubytków drewnianej belki stropu nad I piętrem
