- Faza:** **PROJEKT BUDOWLANY ZAMIENNY**
- Branża:** **KONSTRUKCJA**
- Inwestycja:** **PROJEKT BUDOWLANY ZAMIENNY
REMONTU DACHU BUDYNKU DAWNEJ
SŁODOWNI ZLOKALIZOWANEGO PRZY UL.
STANISŁAWA KOSTKI POTOCKIEGO 7 W
WARSZAWIE**
- Inwestor:** MUZEUM PAŁACU KRÓLA JANA III W WILANOWIE
UL. STANISŁAWA KOSTKI POTOCKIEGO 10/16
02-958 WARSZAWA
- Lokalizacja:** DZIAŁKA NR 2/7, OBRĘB 1-05-53, JEDNOSTKA EW.
146516_8.10553, GMINA WILANÓW, POWIAT M. ST.
WARSZAWA, WOJEWÓDZTWO MAZOWIECKIE
- Jednostka projektowania:** KB – PROJEKTY KONSTRUKCYJNE SP. Z O.O.
KRAKÓW, UL. ŁOKIETKA 8C/70
- Kategoria obiektu:** XIII
- Projektant:** **dr inż. Stanisław Karczmarczyk**
upr nr ewid. 224/69
- Sprawdzający:** **mgr inż. Mirosław Bielecki**
upr nr ewid. MAP/0071/POOK/11
- Współpraca:** mgr inż. arch. Dominik Karaś
upr nr ewid. MPOIA/057/2019

1. Cel i zakres opracowania

Przedmiotem opracowania jest projekt budowlany zamienny remontu dachu budynku dawnej słodowni zlokalizowanego przy ul. Stanisława Kostki Potockiego 7 w Warszawie opracowany zgodnie z obecnie obowiązującymi przepisami oraz normami europejskimi.

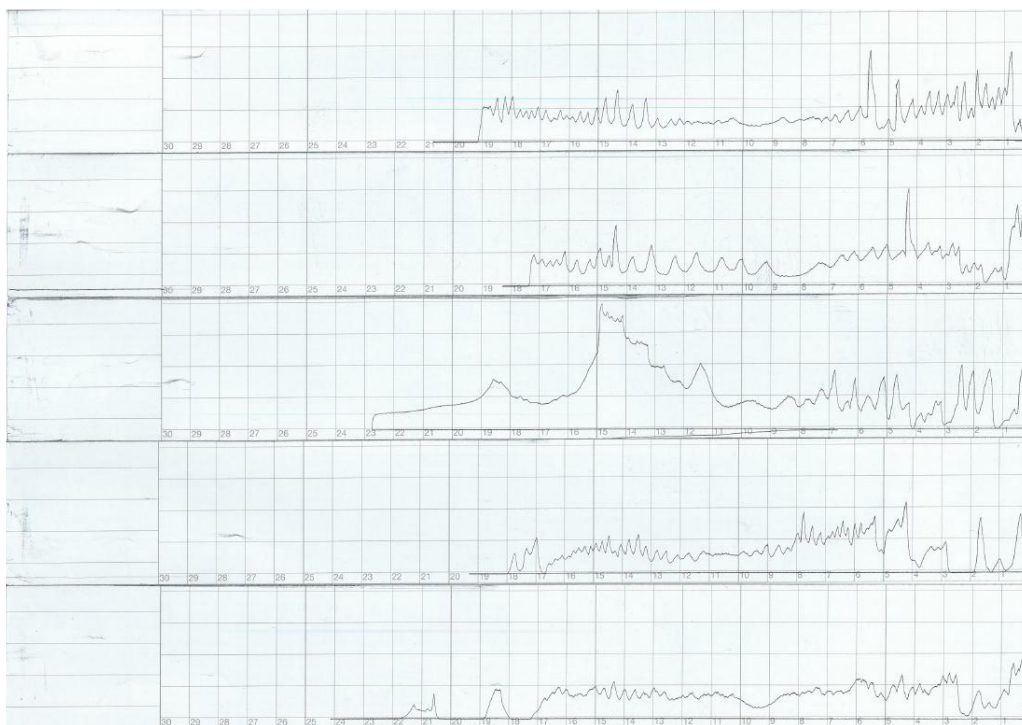
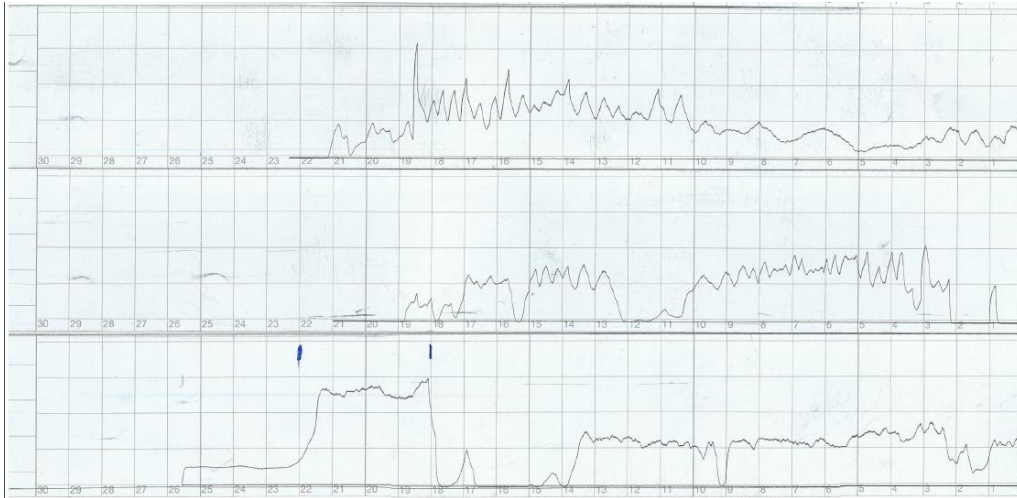
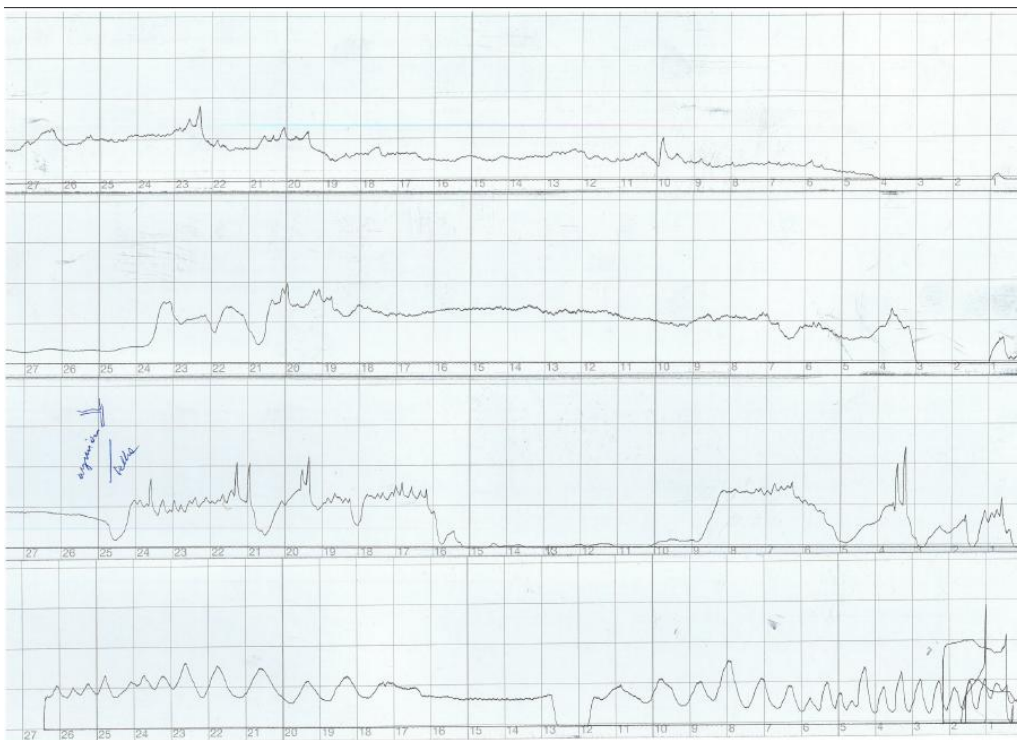
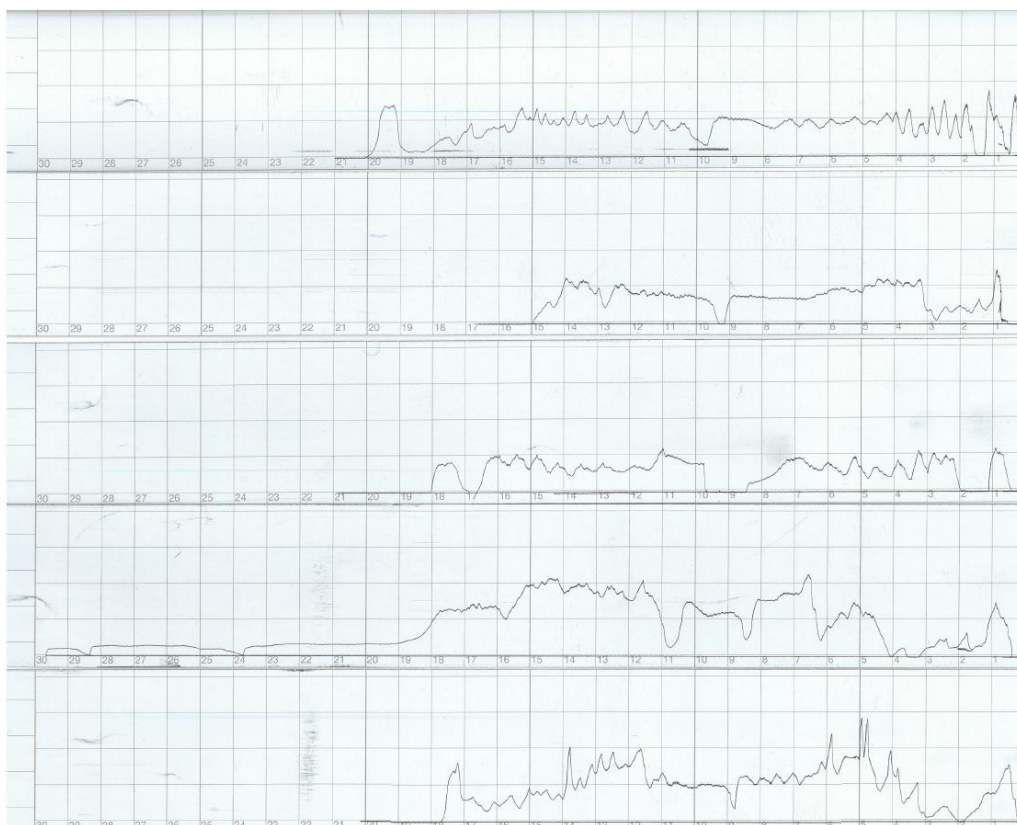
Badania struktury elementów drewnianych więźby dachowej wykazały lokalnie strukturalne osłabienie elementów oraz powierzchniowe ubytki spowodowane postępującą biokorozją tych elementów.

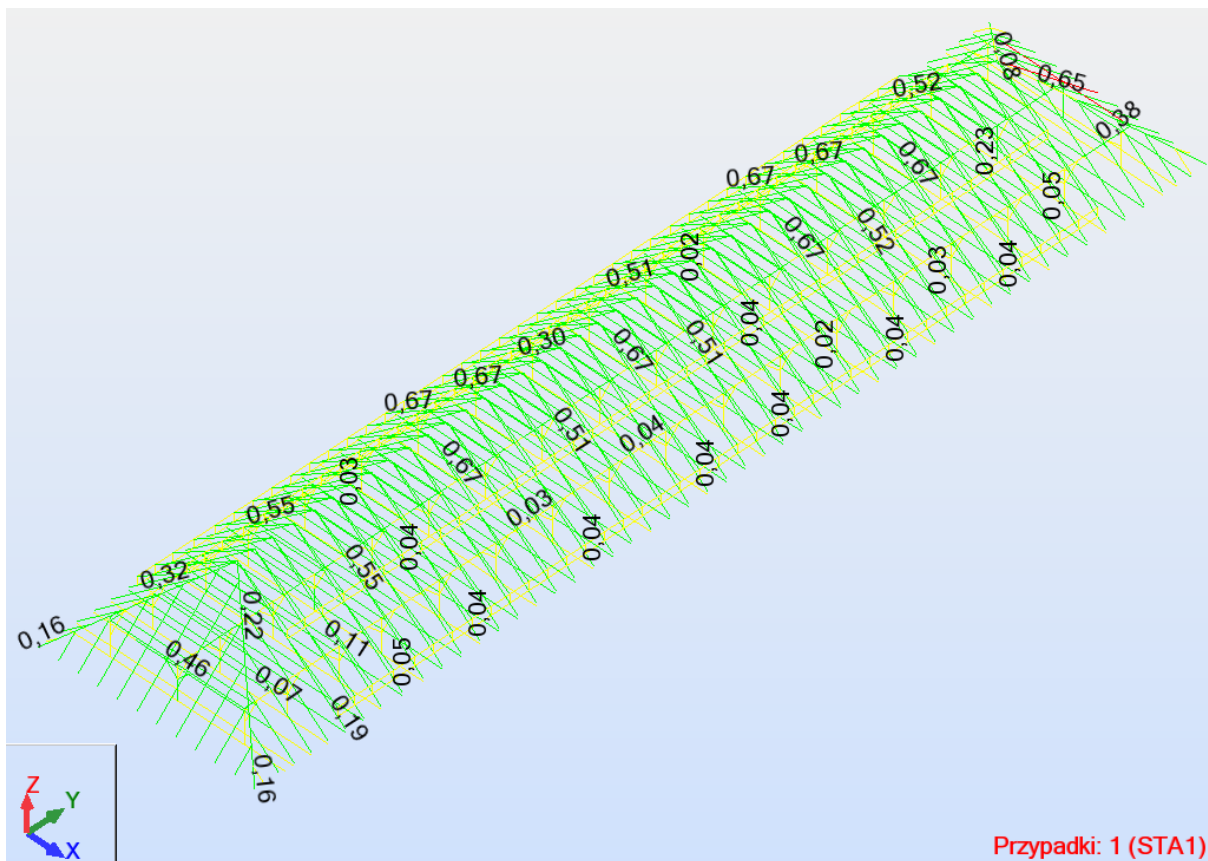
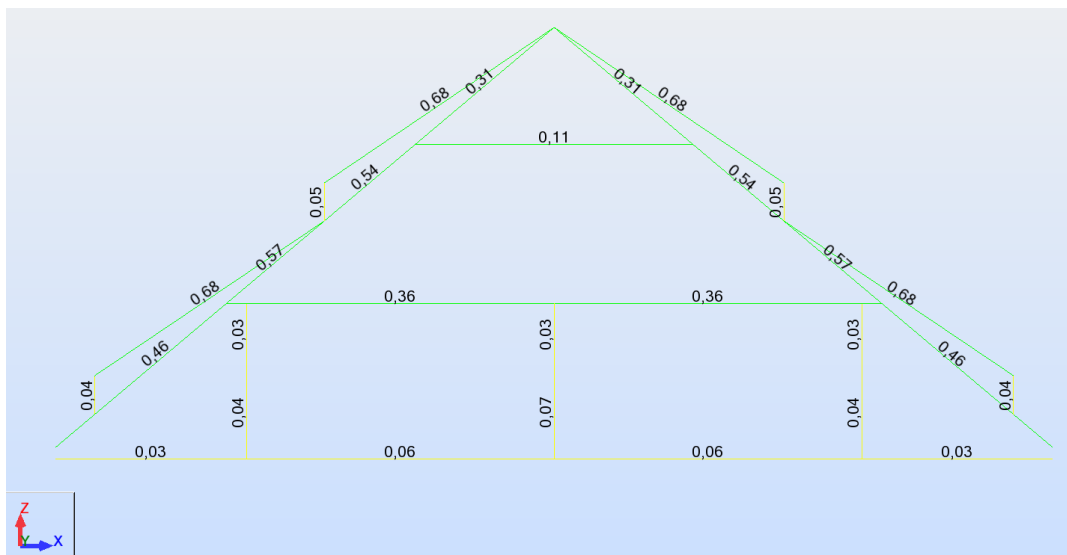
Widok poziomy wyteżenia istniejącej konstrukcji więźby drewnianej.
Kolorem **czzerwonym** zaznaczono elementy nie spełniające warunku swojej nośności
