EKSPERTYZA TECHNICZNA STANU ZACHOWANIA BUDYNKU GAJÓWKI W PARKU MORYSIŃSKIM

**na terenie
MUZEUM PAŁACU KRÓLA JANA III W WILANOWIE**

ADRES: Warszawa, Muzeum Pałacu Króla Jana III w Wilanowie
dz. nr ewid. nr: obręb 32, nr 1-05-46

Warszawa 2023

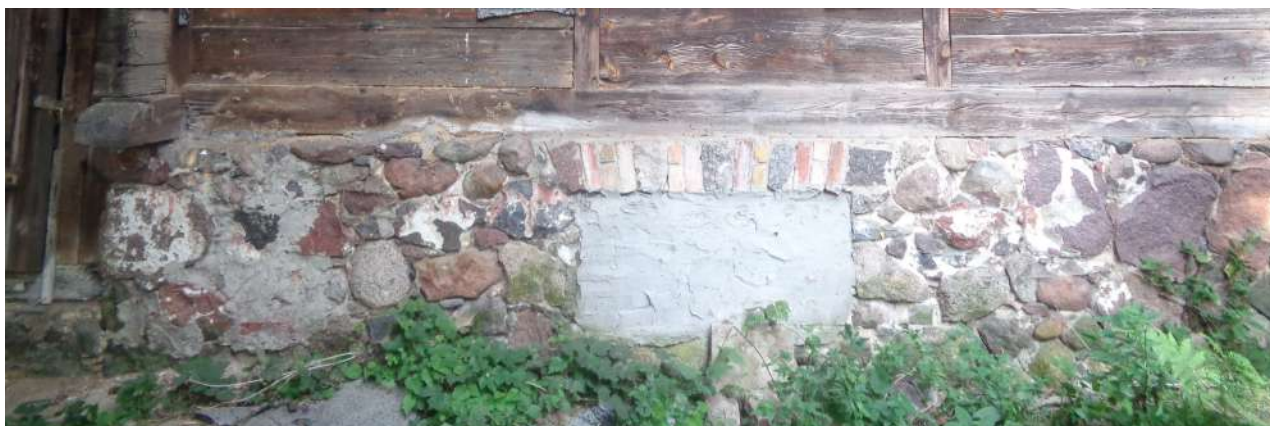
Wysoka podmurówka z kamienia polnego posiada miejscowe ubytki i spękania spoiny między kamieniami w ścianie A, C i D (Il. 1, 2.). Ubytki te jednak nie są zbyt głębokie. Miejscami zostały wtórnie „uzupełnione” zaprawą cementową. Fundament w części nadziemnej nie posiada śladów zawilgocenia - kapilarnego podciągania wody. Ogólny stan fundamentów korpusu głównego należy określić jako dobry.

II. 1. Budynek Gajówki w Parku Morysińskim, ocena stanu zachowania fundamentu, widoczne uzupełnienia ubytków zaprawą cementową, ściana A, fot. A. Maślak, sierpień 2023

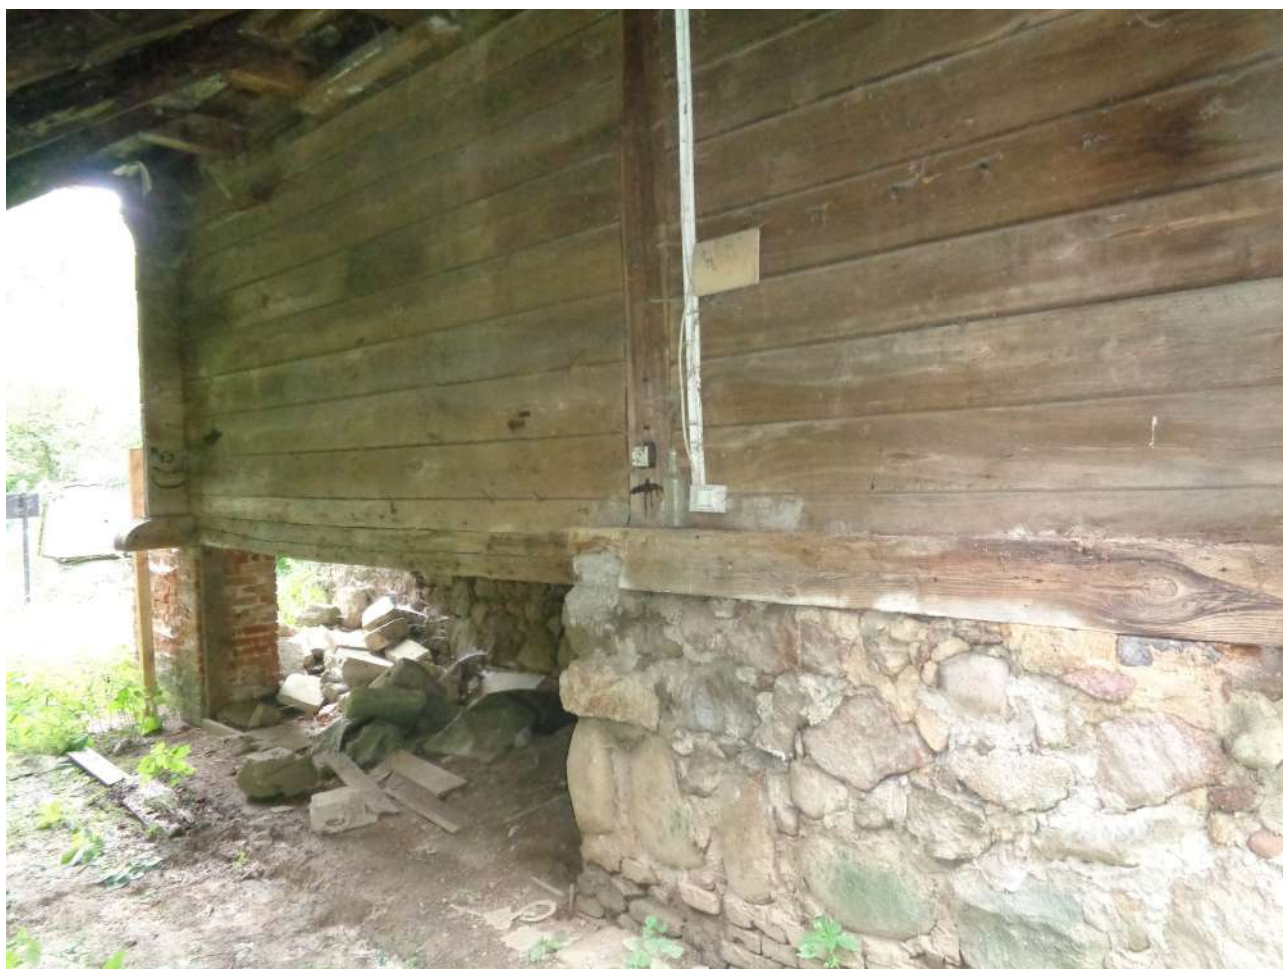
II. 2. Budynek Gajówki w Parku Morysińskim, ocena stanu zachowania fundamentu, widoczne uzupełnienia ubytków zaprawą cementową, ściana A, fot. A. Maślak, sierpień 2023

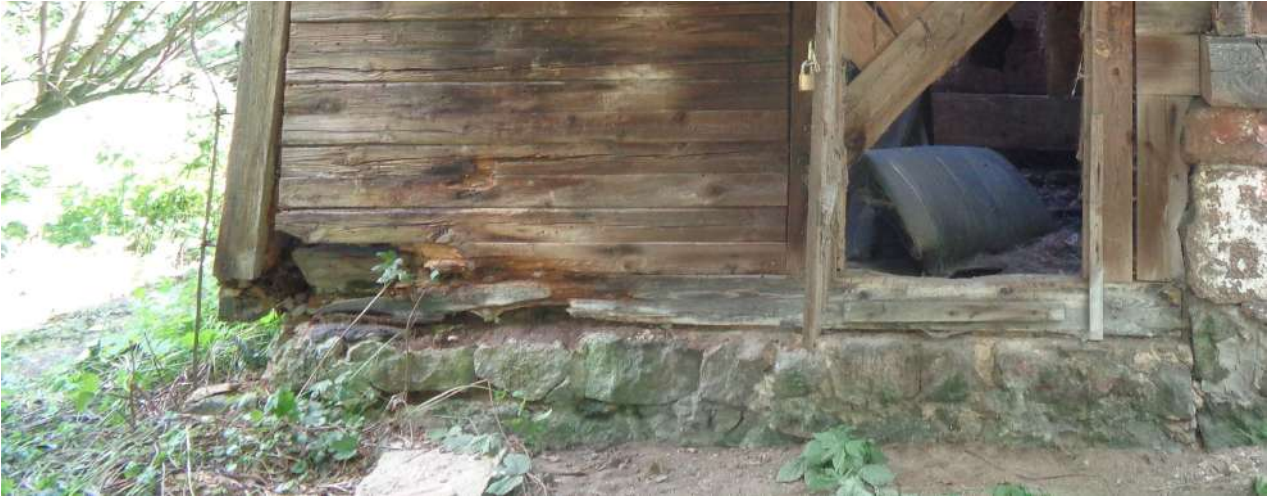
II. 3. Budynek Gajówki w Parku Morysińskim, ocena stanu zachowania fundamentu, widoczne ubytki w podmurówce oraz zielony nalot na powierzchni kamienia, ściana A, fot. A. Maślak, sierpień 2023

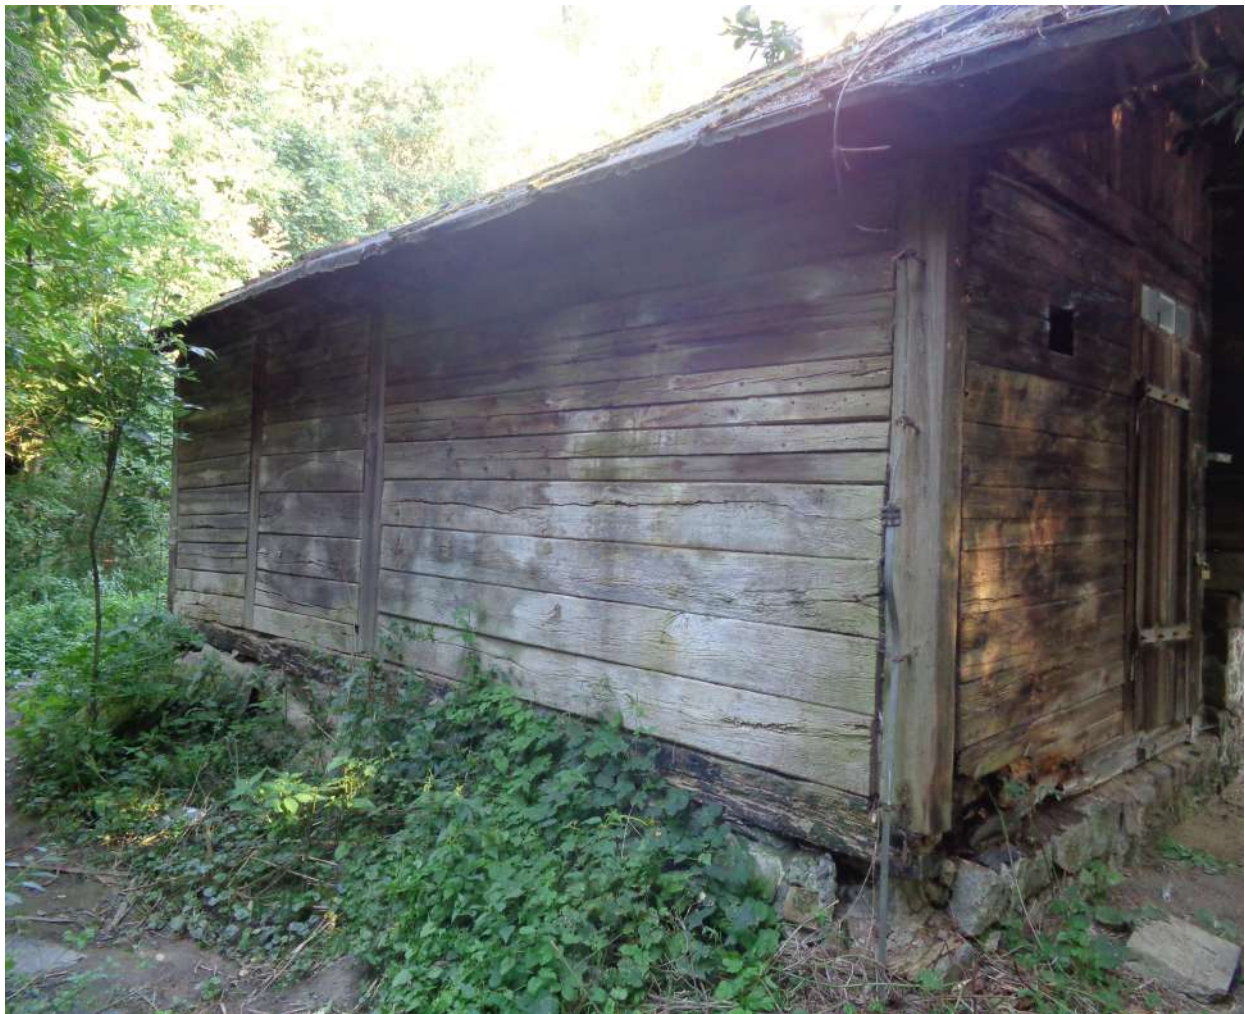
Po stronie północnej-wschodniej fundament przybudówki w wyniku oddziaływania wody opadowej, oraz braku jej odprowadzenia jest zaatakowany przez mikroorganizmy, głównie glony, które doprowadziły do powstania zielonego, powierzchniowego nalotu na kamieniu (Il.3.). Wpływ na to ma również roślinność zasłaniająca fundament. Dodatkowo najprawdopodobniej w akcie wandalizmu część

kamieni została usunięta co znacznie wpływa na statykę przybudówki (II.4.). Ogólny stan fundamentów przybudówki należy określić jako zły.

II.4. Budynek Gajówki w Parku Morysińskim, ocena stanu zachowania fundamentu, widoczne ubytki kamienia w podmurówce, ściana I, fot. A. Maślak, sierpień 2023

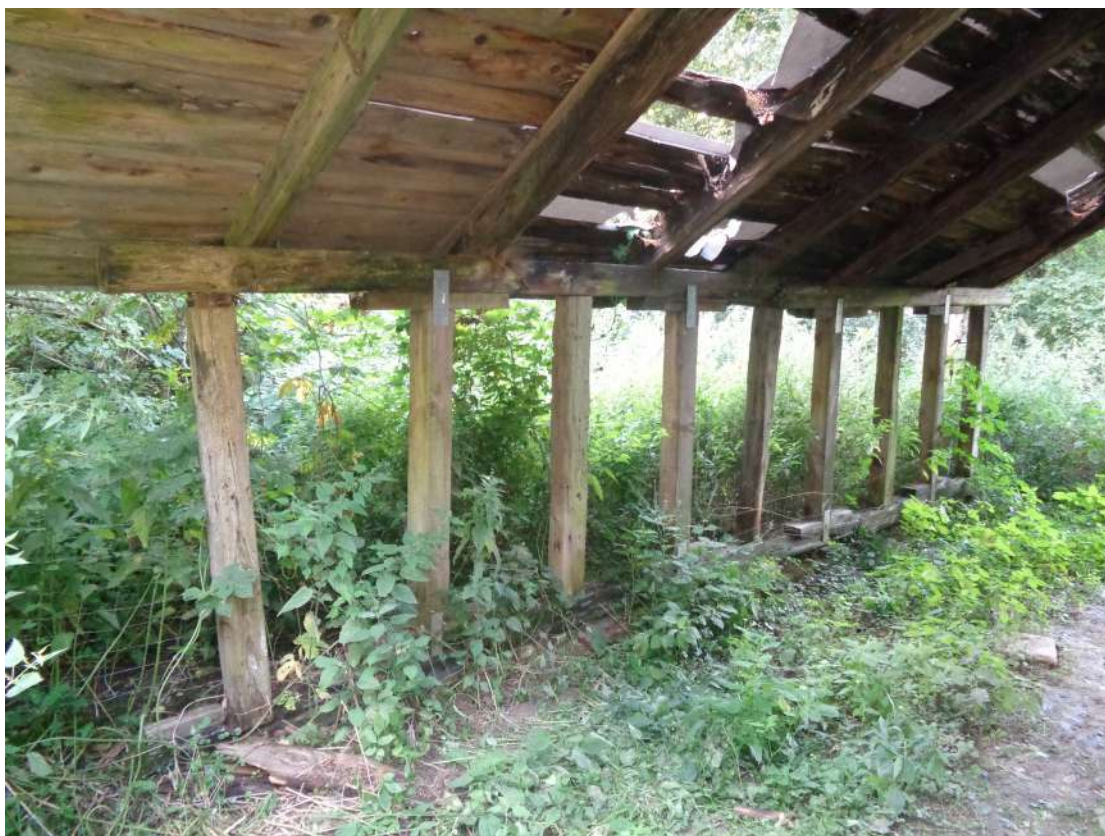
Pokrycie dachowe stanowi dziś papa, którą ułożono na odeskowaniu i przybito z góry drewnianymi łatami. Miejscami położono także membranę dachową. W zasadniczej większości pokrycie dachowe jest nieszczelne. Ubytki w pokryciu doprowadziły do zawilgocenia i rozkładu części desek znajdujących się pod pokryciem dachowym oraz do zawilgocenia krokwi. Nieszczelne pokrycie dachowe umożliwia penetrację wody opadowej na niższe kondygnacje. Brak orynnowania. Ogólny stan pokrycia dachowego jest bardzo zły (Il. 5.,6.).

II.5. Budynek Gajówki w Parku Morysińskim, ocena stanu zachowania pokrycia dachowego, widoczne ubytki w pokryciu dachowym, strona południowo-zachodnia, fot. A. Maślak, sierpień 2023

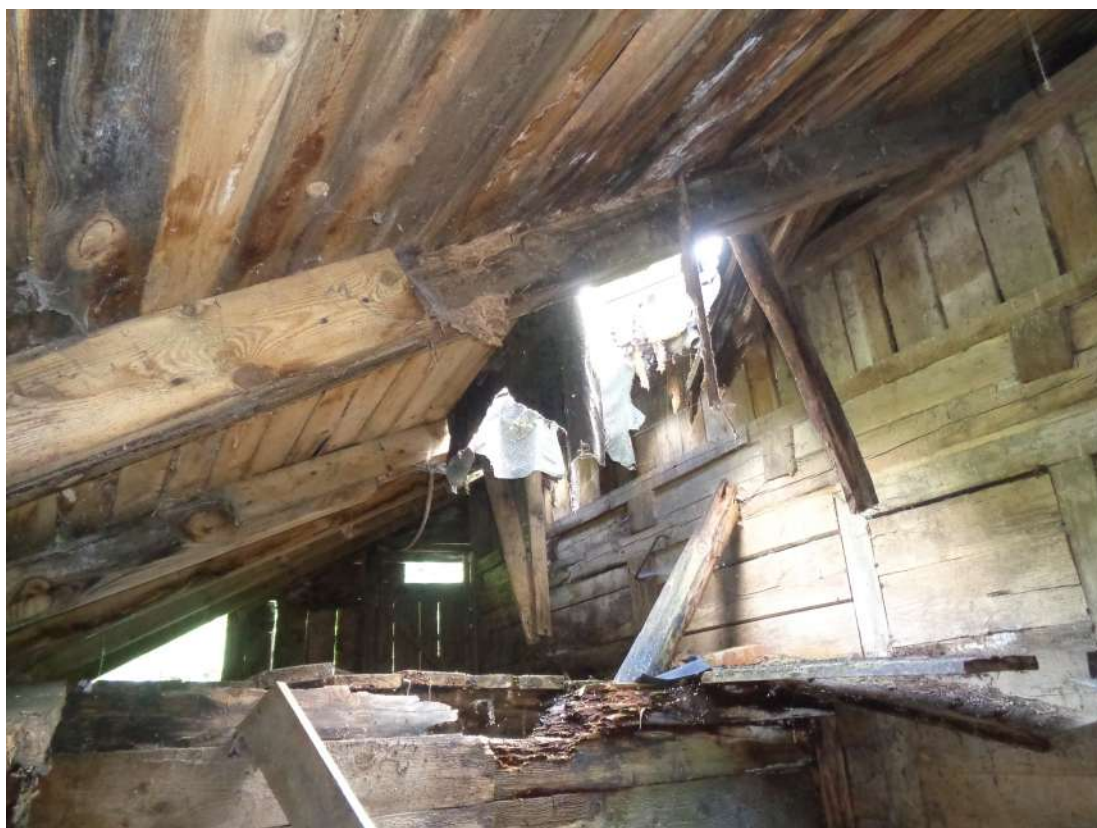
II.6. Budynek Gajówki w Parku Morysińskim, ocena stanu zachowania pokrycia dachowego, widoczne ubytki w pokryciu dachowym, strona północno-wschodnia, fot. A. Maślak, sierpień 2023

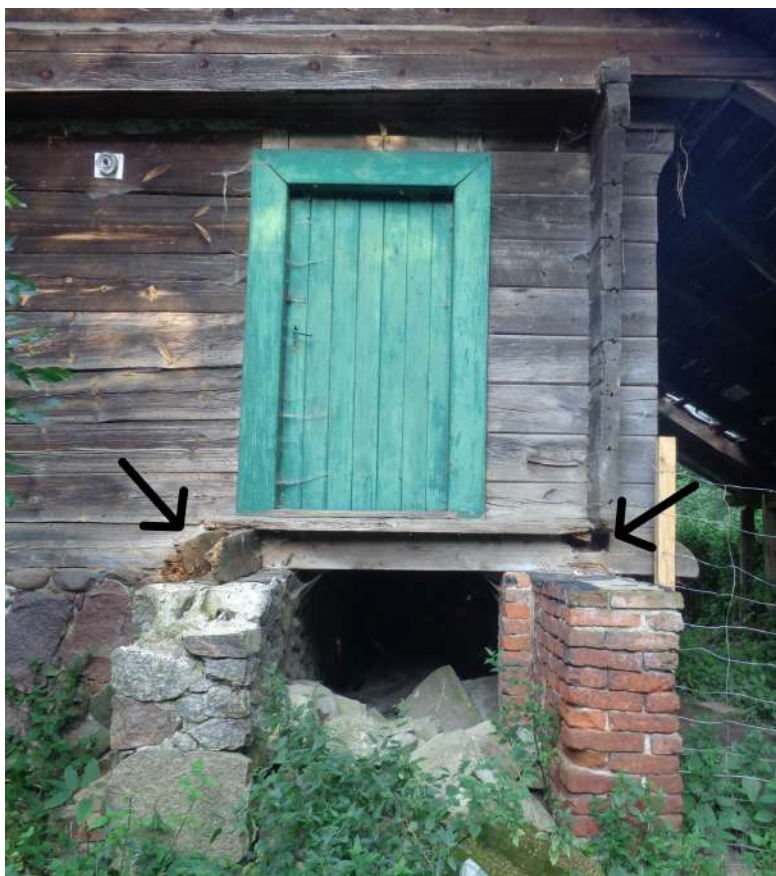
Podwaliny korpusu głównego w ścianie B, C i D wykonano z drewna dębowego. Podwalina ściany A została wykonana z drewna sosnowego. Partie podwalin znajdujące się pod bierwionami, w ścianach B, C i D są w zadowalającym stanie zachowania. Wystające końcówki podwalin po stronie północno-zachodniej – ściana A, (Rys. 3.) pierwotnie przykrywał podest ze schodami. Z powodu braku osłony końcówek podwalin, ulegają one degradacji (II.7.). Końcówka skrajnej podwaliny, po

II.7. Budynek Gajówki w Parku Morysińskim, ocena stanu zachowania ścian obwodowych, widoczna destrukcja podwalin, strona północno-zachodnia, fot. A. Maślak, sierpień 2023

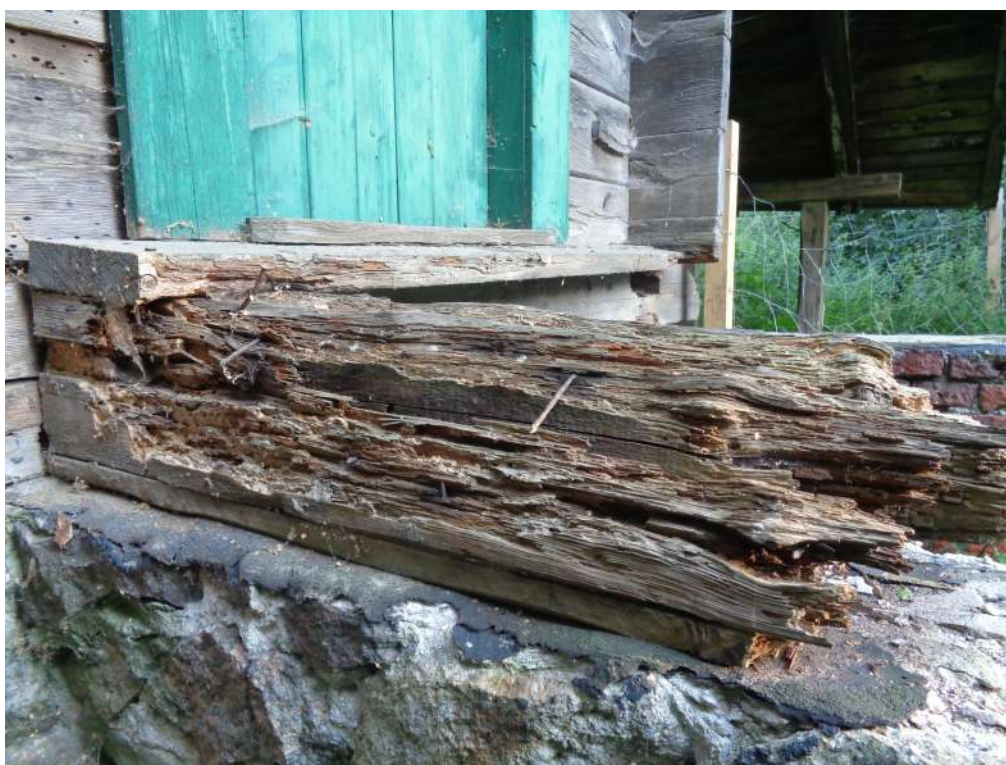
II.8. Budynek Gajówki w Parku Morysińskim, ocena stanu zachowania ścian obwodowych, widoczna destrukcja podwalin, strona północno-zachodnia, fot. A. Maślak, sierpień 2023

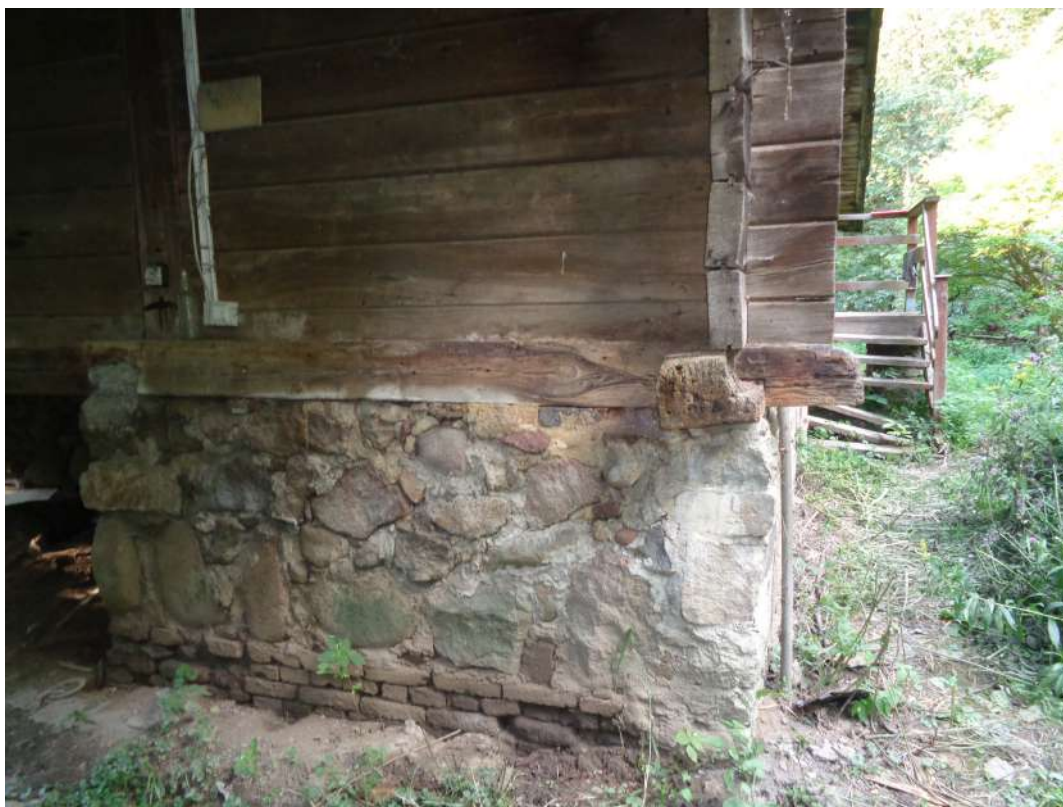
II.9. Budynek Gajówki w Parku Morysińskim, ocena stanu zachowania ścian obwodowych, widoczne ślady pleśni, strona południowo-zachodnia – ściana D, fot. A. Maślak, sierpień 2023

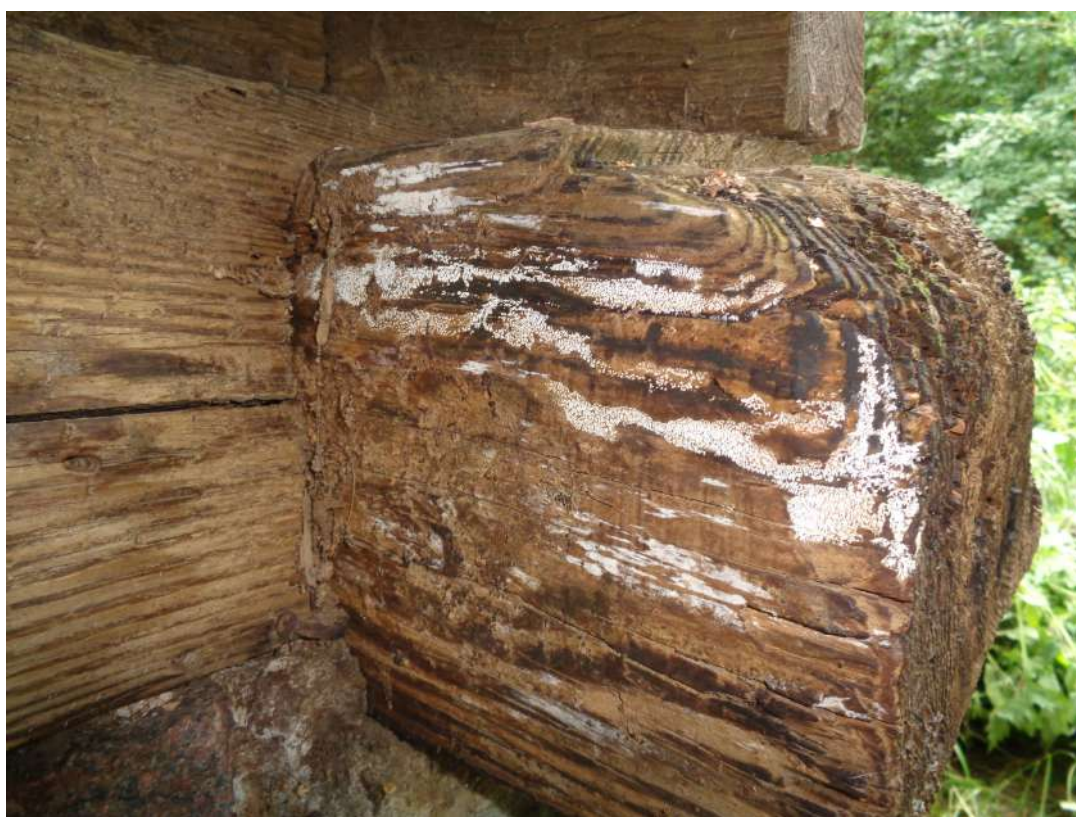
II.10. Budynek Gajówki w Parku Morysińskim, ocena stanu zachowania ścian obwodowych, widoczne ślady grzyba domowego białego, strona południowo-zachodnia – ściana D, fot. A. Maślak, sierpień 2023

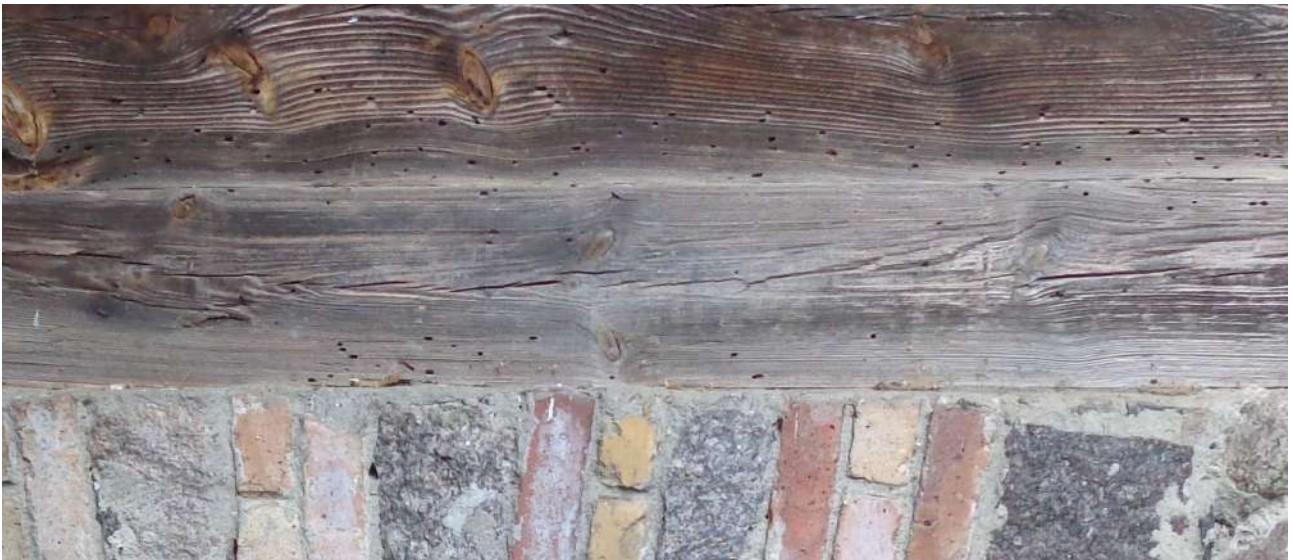
II.11. Budynek Gajówki w Parku Morysińskim, ocena stanu zachowania ścian obwodowych, widoczne ślady żerowania technicznych szkodników drewna, strona północno-zachodnia – ściana A, fot. A. Maślak, sierpień 2023

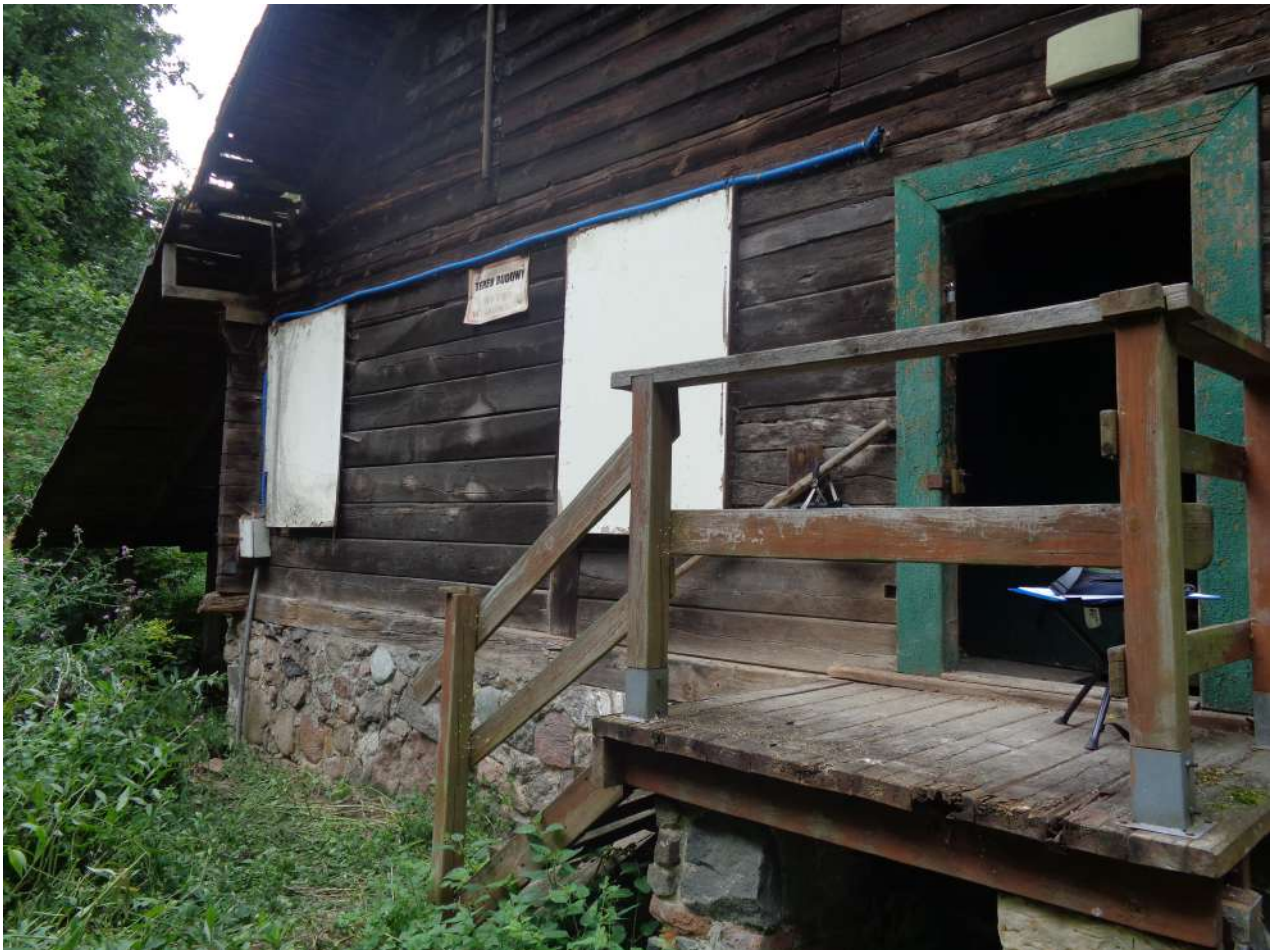
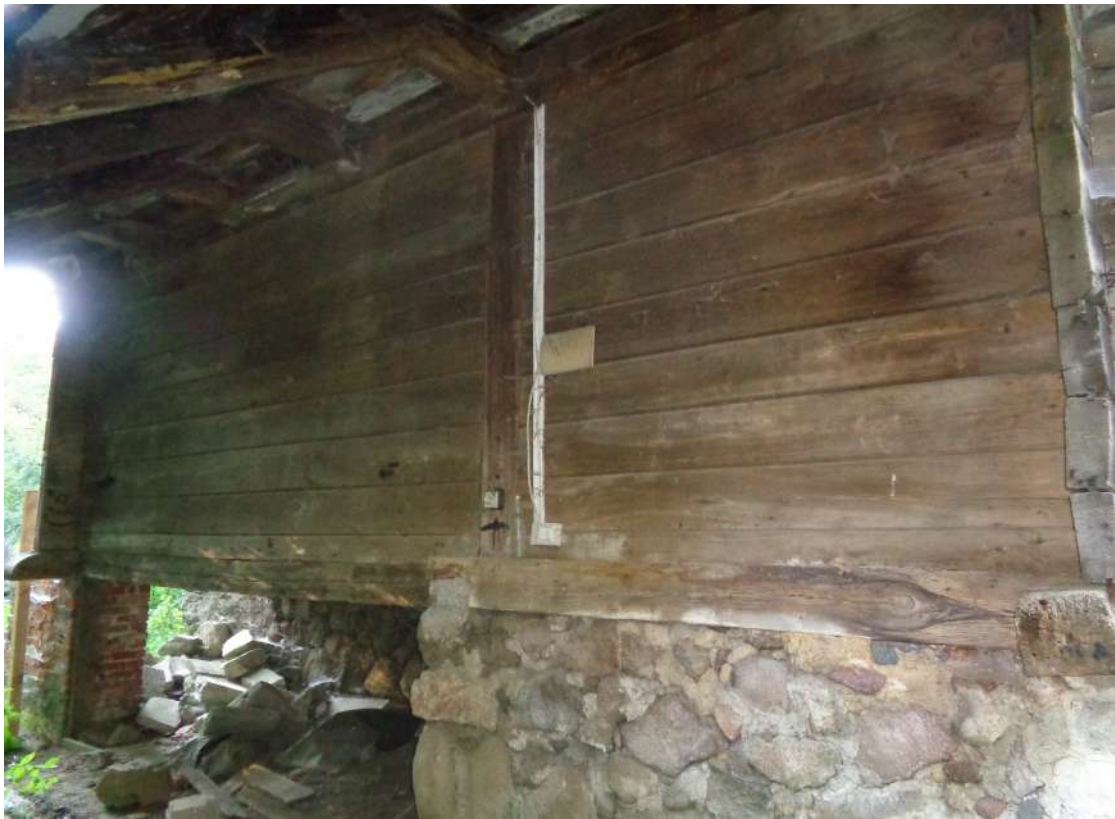
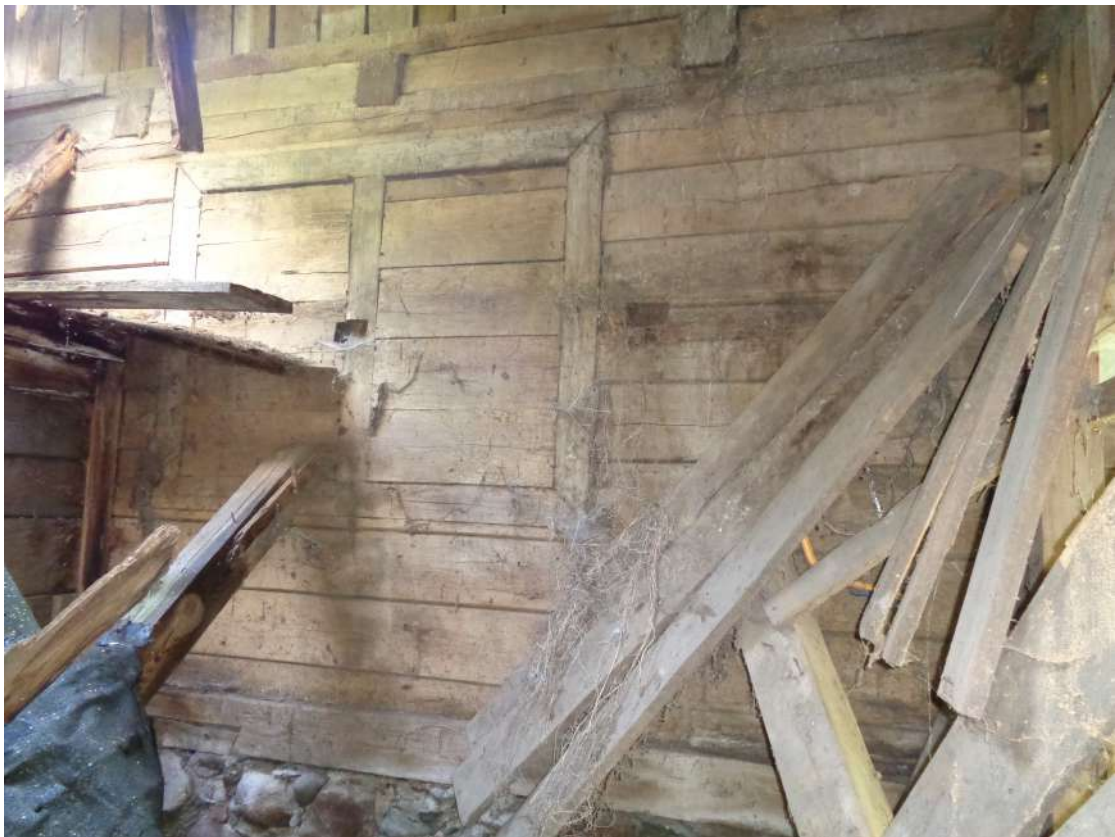
Ściany korpusu głównego B (Rys. 7.), C (Rys. 5.) i D (Rys. 8.), są w dobrym stanie zachowania głównie z tego względu, że zostały wzniesione z drewna liściastego – dębu, bardziej odpornego na działania technicznych szkodników drewna czy korozję biologiczną (Il. 12, 13, 14.). Dodatkowo ściana B osłonięta jest dostawioną przybudówką.

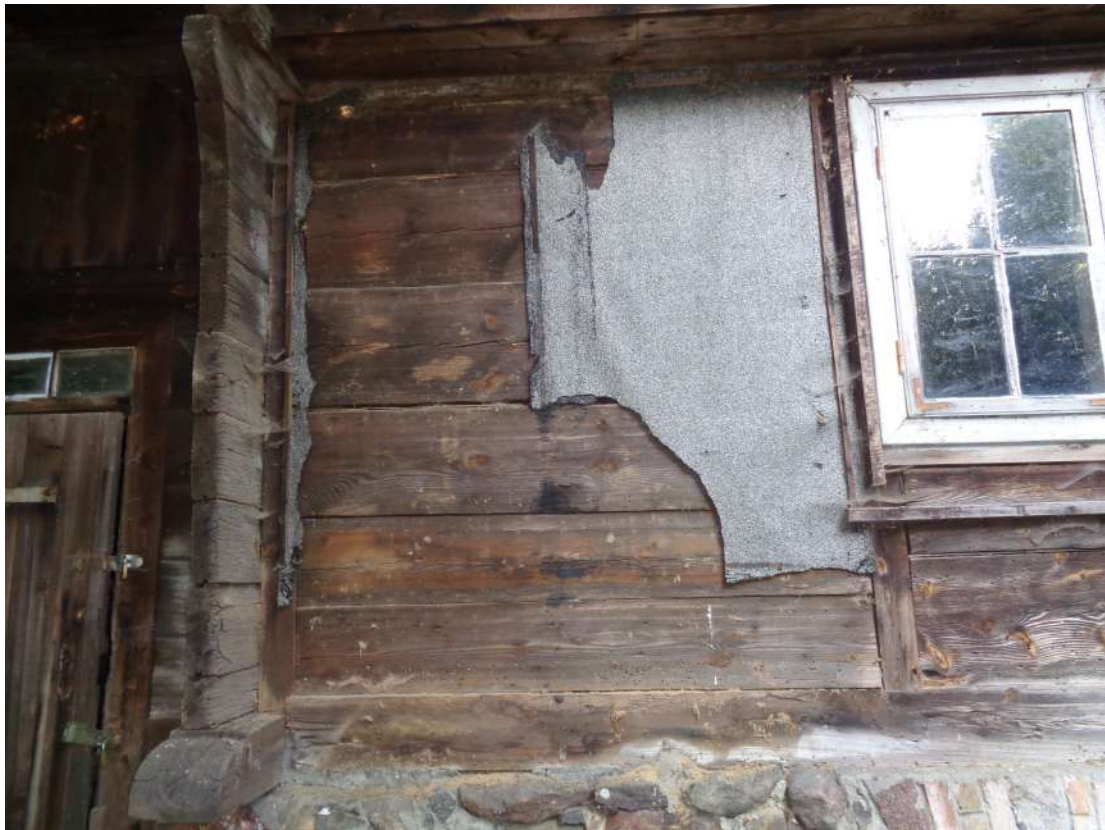
W średnim stanie zachowania znajdują się elementy ściany A – wykonane z drewna sosnowego (Rys. 3.). Po lewej stronie od okna na ścianę przybito papę, najprawdopodobniej w celu izolacji przeciwwilgociowej ściany (Il.15.). Pod papą stworzyły się odpowiednie warunki klimatyczne dla wnyka amerykańskiego (*Leptoglossus occidentalis* – gatunek pluskwiaków z rodziny wtykowatych), który zasiedlił otwory wydrążone wcześniej przez spuszczle (Il.16,17.). Owad ten nie żeruje w samym drewnie. Na pojedynczych elementach ściany C (Rys. 5.)zarejestrowano otwory będące wynikiem działania czynników biotycznych - owadów – technicznych szkodników drewna.

II.15. Budynek Gajówki w Parku Morysińskim, ocena stanu zachowania ścian obwodowych – ściana A, fragment ściany zasłonięty papą, fot. A. Maślak, sierpień 2023

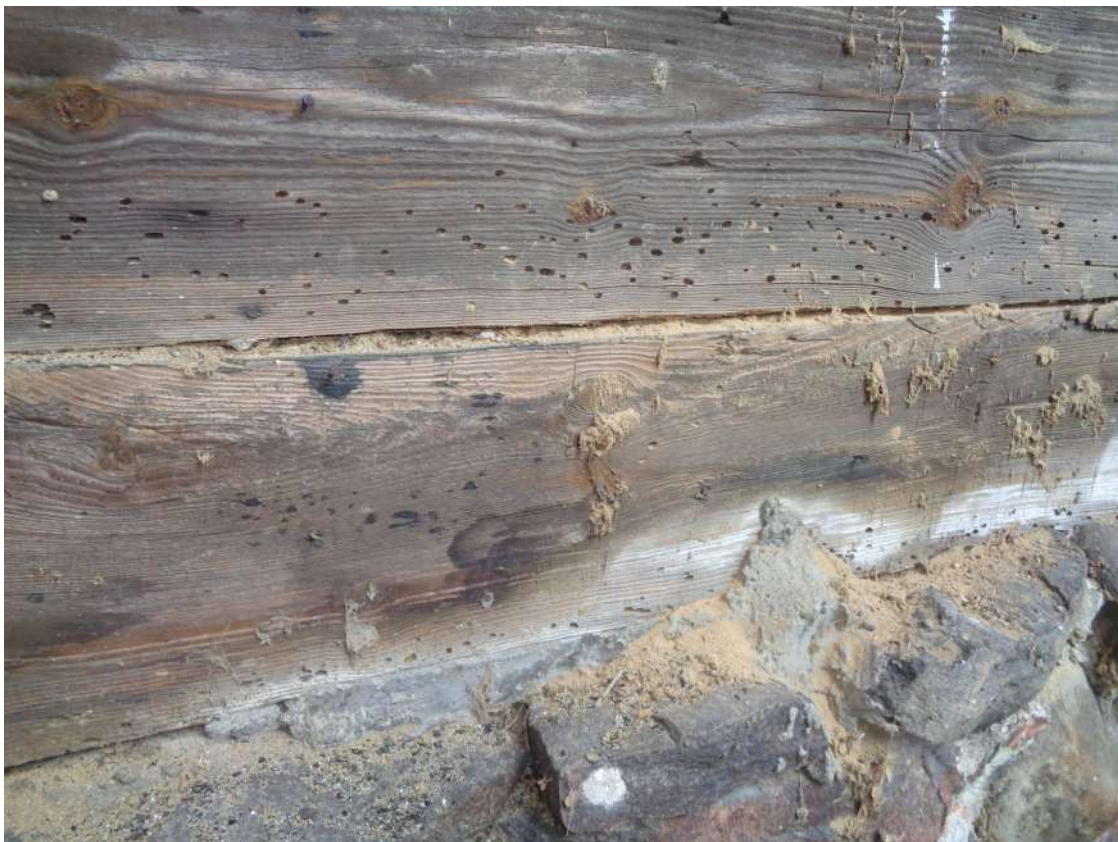
II.16. Budynek Gajówki w Parku Morysińskim, ocena stanu zachowania ścian obwodowych – ściana A, fragment ściany zasłonięty papą, kolonia wnyka amerykańskiego, fot. A. Maślak, sierpień 2023

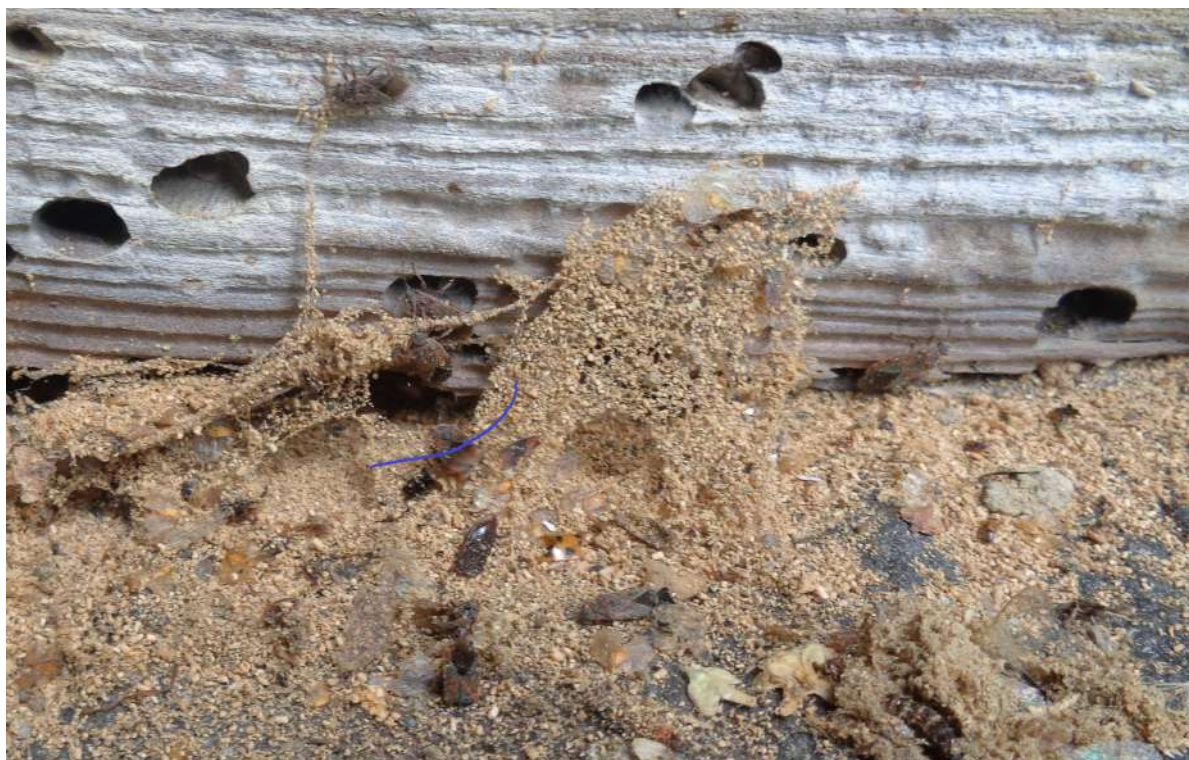
II.17. Budynek Gajówki w Parku Morysińskim, ocena stanu zachowania ścian obwodowych – ściana A, fragment ściany zasłonięty papą, kolonia wnyka amerykańskiego, fot. A. Maślak, sierpień 2023

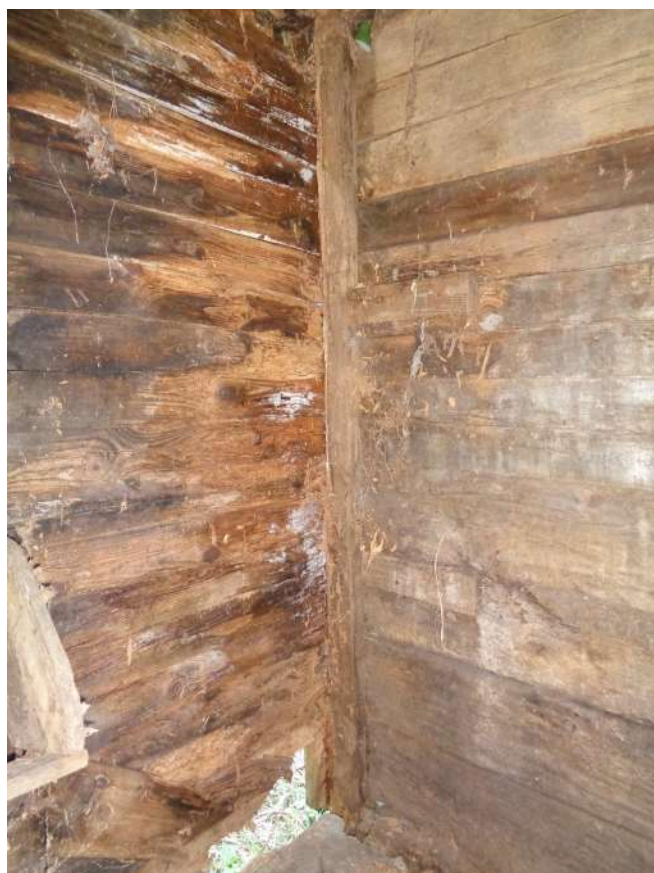
Z powodu nieszczelności w pokryciu dachowym oraz przez nisko posadowiony i uszkodzony fundament ściana H (Rys. 3.) przybudówki jest w złym stanie zachowania. Zawilgocenie i zagrzybienie doprowadziło do rozkładu brunatnego ok. 40 % elementów ściany H (Il.18, 19). Zidentyfikowano także grzybnię i sznury grzyba domowego białego (Il. 20.). Dodatkowo poprzez ubytki w podmurówce osłabiona została statyka budynku. Słup narożny konstrukcji przybudówki nie ma podparcia. Wysunięte są także czopy/wręby sumików ściany (Il. 21.).

II.18. Budynek Gajówki w Parku Morysińskim, ocena stanu zachowania ścian obwodowych – ściana H, widok od wnętrza, widoczne zawilgocenie i rozkład brunatny, fot. A. Maślak, sierpień 2023

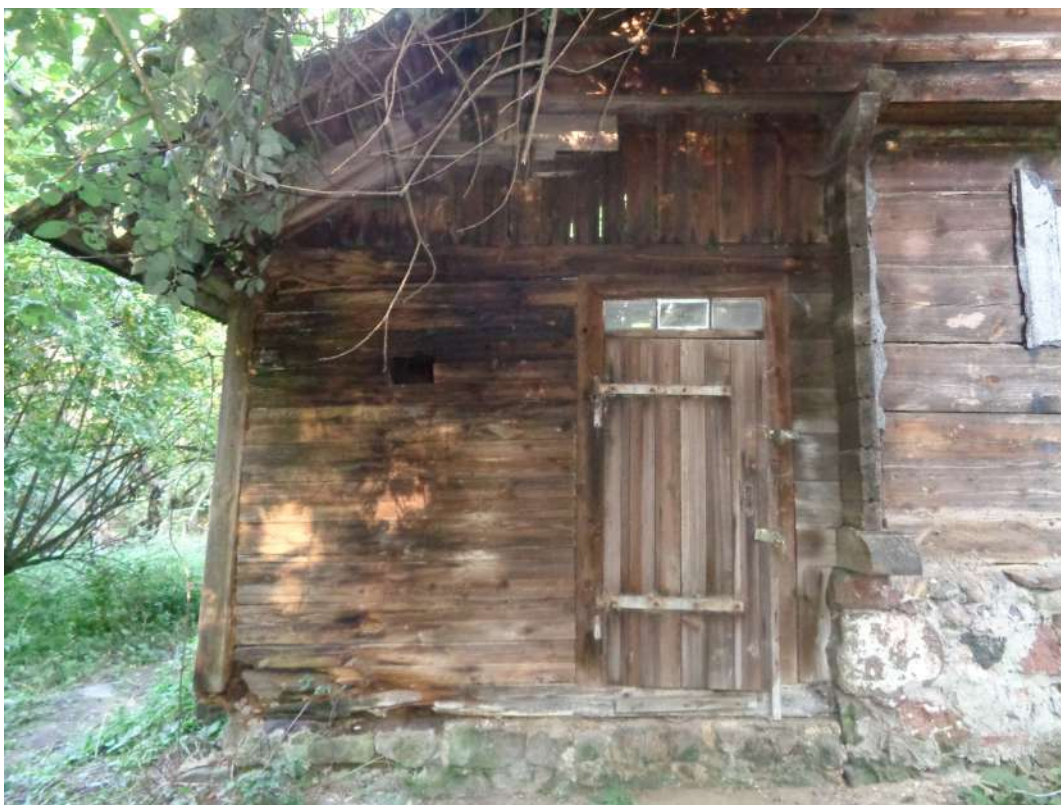
II.19. Budynek Gajówki w Parku Morysińskim, ocena stanu zachowania ścian obwodowych – ściana H, widok od zewnątrz, widoczne zawilgocenie i rozkład brunatny, fot. A. Maślak, sierpień 2023

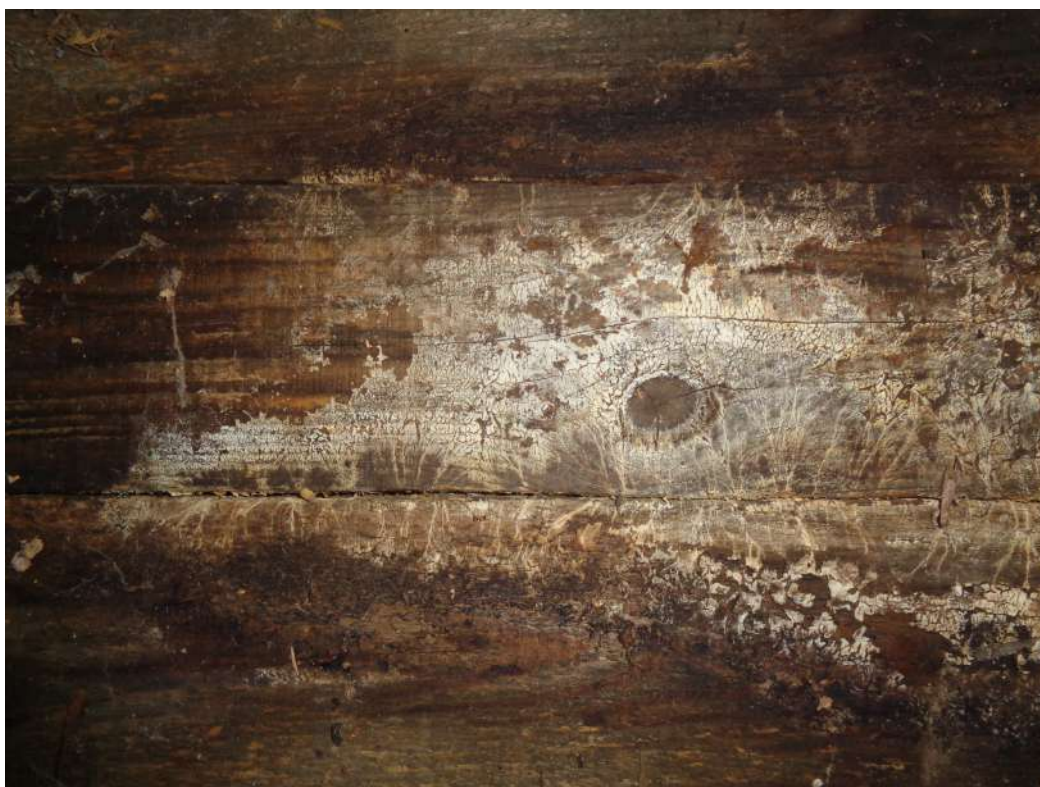
II.20. Budynek Gajówki w Parku Morysińskim, ocena stanu zachowania ścian obwodowych – ściana H, widok od zewnątrz, grzyb domowy biały, fot. A. Maślak, sierpień 2023

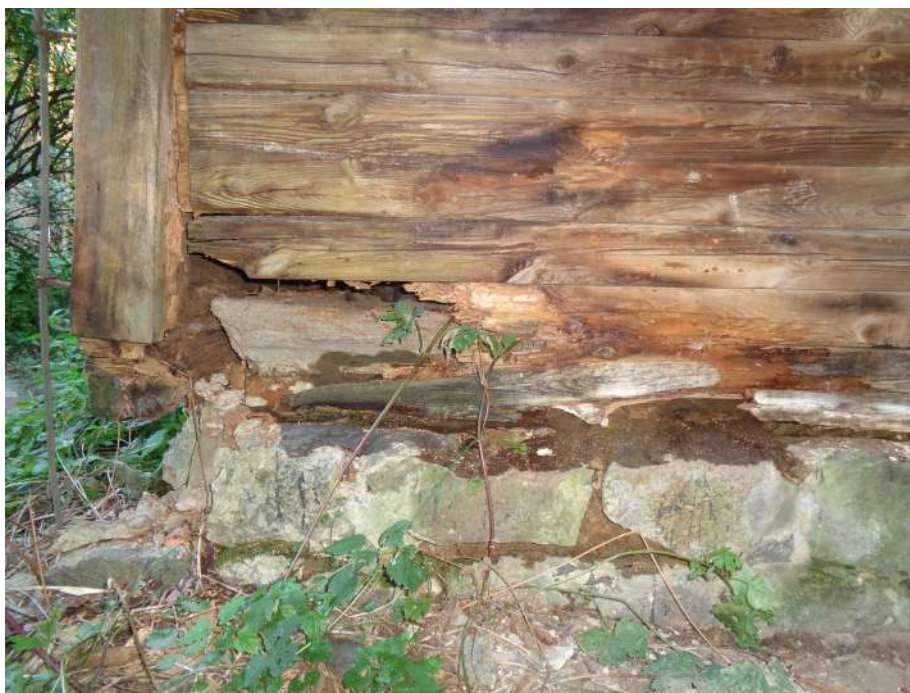
II.21. Budynek Gajówki w Parku Morysińskim, ocena stanu zachowania ścian obwodowych – ściana H, widok od zewnątrz, widoczne zawilgocenie, rozkład brunatny oraz wysunięcie elementów konstrukcyjnych ściany, fot. A. Maślak, sierpień 2023

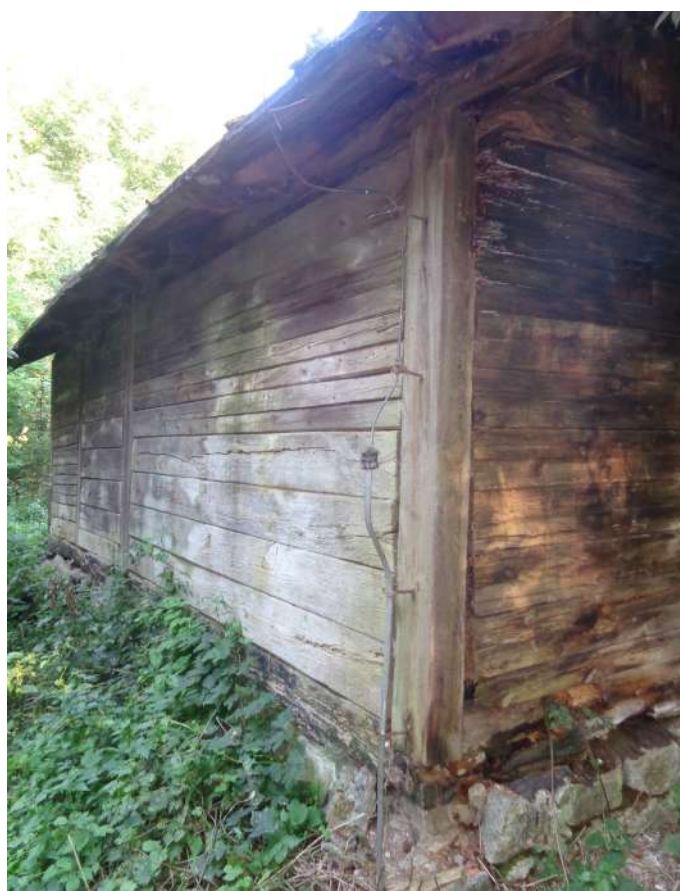
Na ścianie I (Rys. 4.) widoczne są ślady zawilgocenia w postaci powierzchniowego białego i zielonego osadu (Il. 22.). Elementy konstrukcyjne ściany są tu w dość dobrym stanie zachowania. Podwalina ściany w złym stanie zachowania z widocznym częściowym rozkładem i zielonym osadem. Elementy ściany J (Rys. 5.) są w dość dobrym stanie zachowania (Il. 23.). Na obu ścianach zarejestrowano otwory będące wynikiem działania czynników biotycznych – owadów – technicznych szkodników drewna

II.22. Budynek Gajówki w Parku Morysińskim, ocena stanu zachowania ścian obwodowych – ściana I, widok od zewnątrz, widoczne zawilgocenie ściany i zły stan podwaliny, fot. A. Maślak, sierpień 2023

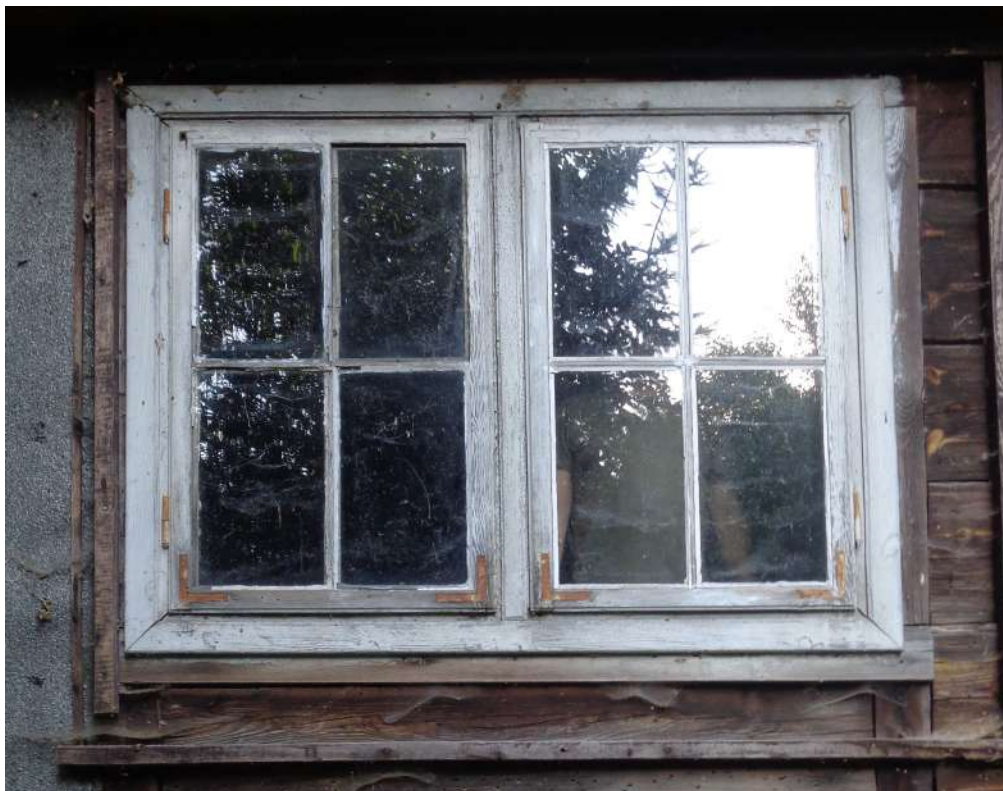
Okna w przyziemiu są w dobrym stanie zachowania. Posiadają konstrukcję ościeżnicową. Okno w izbie pojedyncze, dwuskrzydłowe ze stałym słupkiem (Il.26.). Brakuje skrzydeł zimowych. Każde ze skrzydeł jest podzielone szprosami na cztery kwatery. Ramy łączone są na prostych płaskownikach kątowych, zawieszane na zawiasach czopowych wkręcanych. Otwierane/zamykane za pomocą dekoracyjnie profilowanej klamki, wyposażone w haczyki. Od strony wewnętrznej posiadają proste opaski okienne oraz wystający parapet. Od strony zewnętrznej posiadają dekoracyjnie opracowane opaski okienne. Złuszczeniu uległa powłoka malarska. Ślady korozji widoczne są na okuciach. Stan techniczny ram okiennych jest dobry.

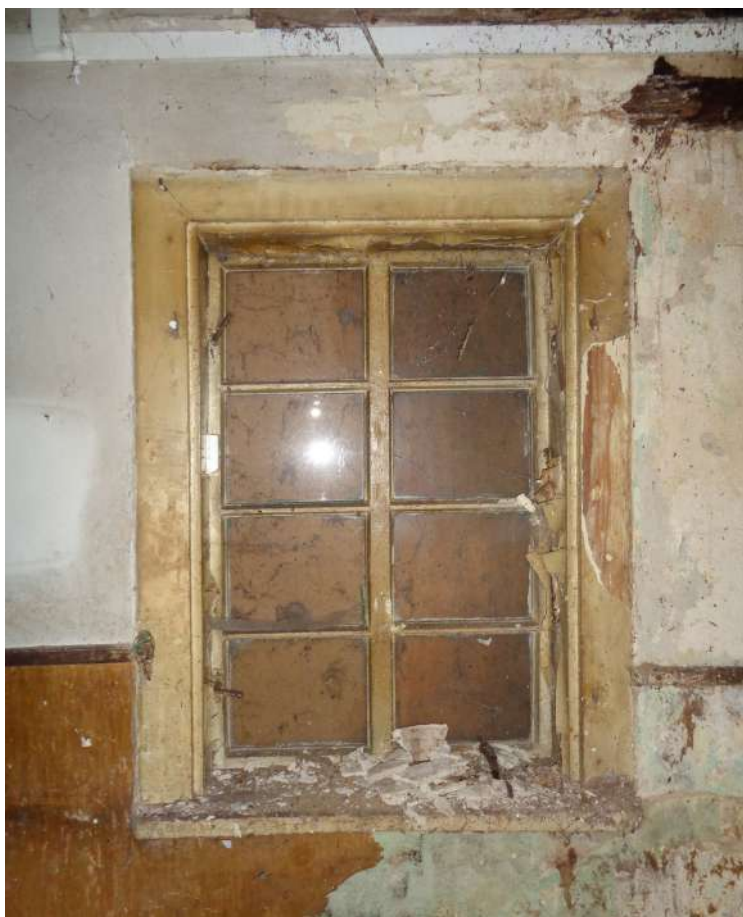
Okna znajdujące się w kuchni posiadają taką samą formę, są pojedyncze, jednoskrzydłowe (Il.27.). Brakuje skrzydeł zimowych. Skrzydła podzielone są szprosami na osiem kwaterek. Od strony wewnętrznej posiadają proste opaski okienne oraz wystający parapet, a od zewnątrz dekoracyjnie profilowane opaski okienne. Złuszczeniu uległa powłoka malarska. Ślady korozji widoczne są na okuciach. Stan techniczny ram okiennych jest dobry.
