EKSPERTYZA TECHNICZNA STANU ZACHOWANIA BUDYNKU GAJÓWKI W PARKU MORYSIŃSKIM

**na terenie
MUZEUM PAŁACU KRÓLA JANA III W WILANOWIE**

ADRES: Warszawa, Muzeum Pałacu Króla Jana III w Wilanowie
dz. nr ewid. nr: obręb 32, nr 1-05-46

Warszawa 2023

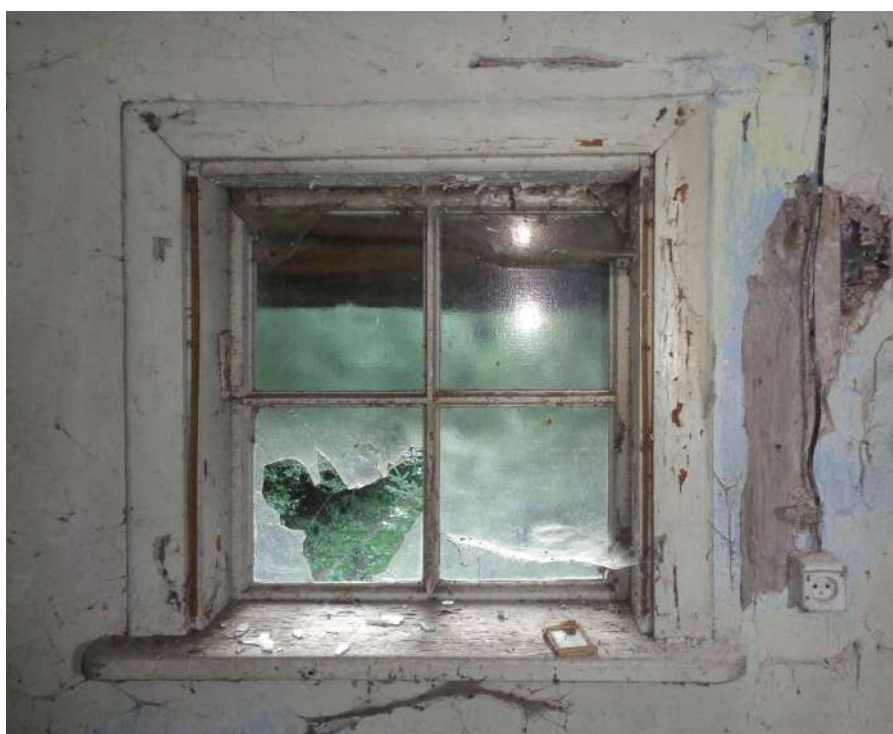
Oba okna znajdujące się w izbie na poddaszu posiadają taką samą konstrukcję, są pojedyncze, jednoskrzydłowe (Il.28.). Brakuje skrzydeł zimowych. Skrzydła podzielone są szprosami na cztery kwatery. Częściowo brakuje szklenia. Od strony wewnętrznej posiadają proste opaski okienne oraz wystający parapet, a od zewnątrz dekoracyjnie profilowane opaski okienne. Złuszczeniu uległa powłoka malarska. Ślady korozji widoczne są na okuciach.

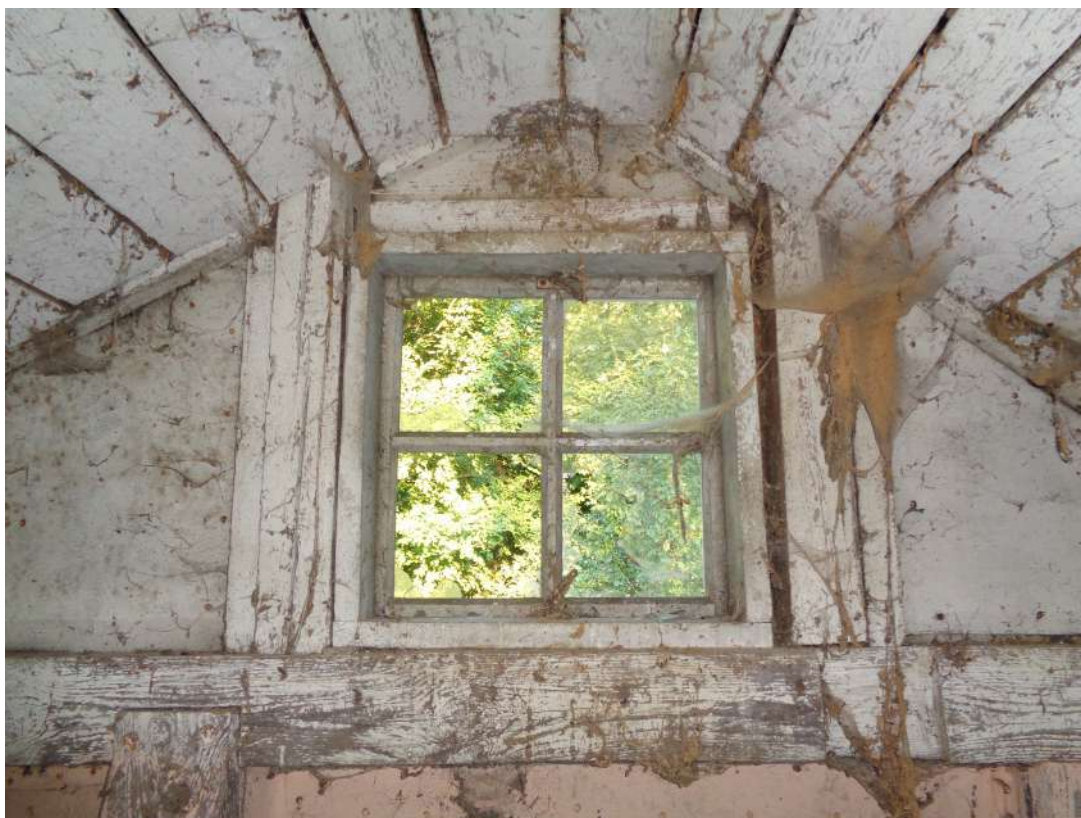
Okno na korytarzu jest pojedyncze jednoskrzydłowe, podzielone szprosami na cztery kwatery (Il.29.). Pozbawione opasek wewnętrznych. Brak oszklenia. Złuszczeniu uległa powłoka malarska. Ślady korozji widoczne są na okuciach. Stan techniczny ram okiennych jest dobry.

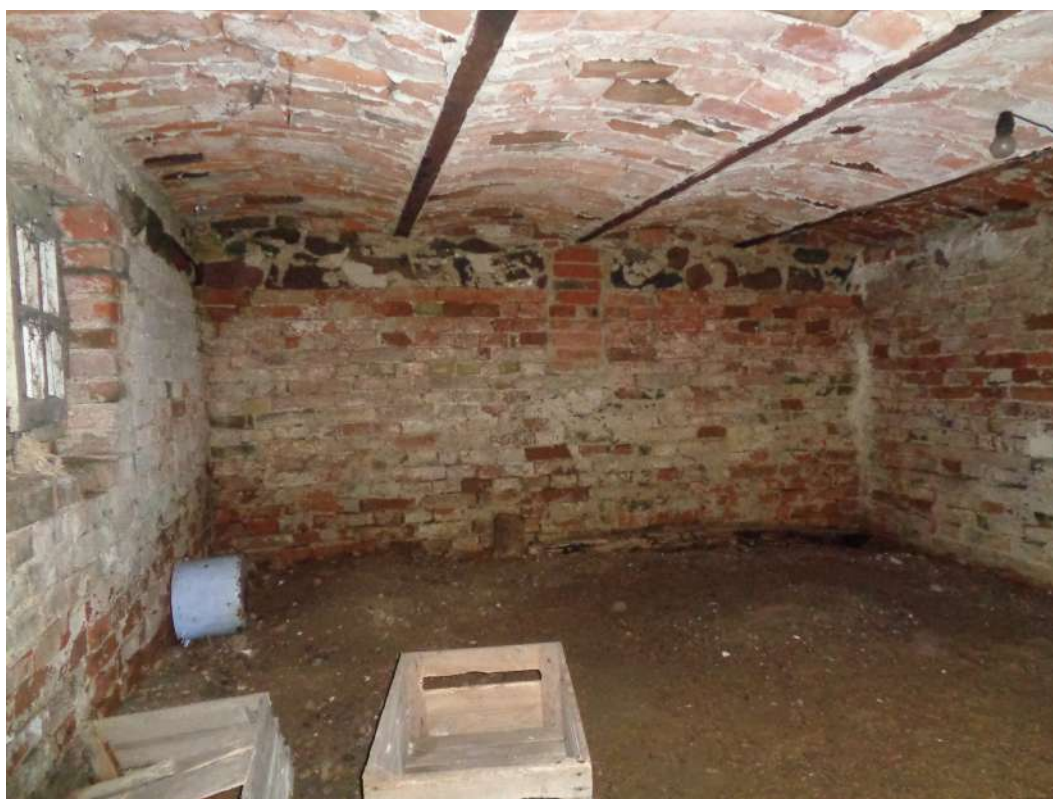
Pomieszczenia piwnicy przekryte są stropem łukowym (Il. 30.). Konstrukcja stropu opiera się na belkach stalowych dwuteowych. Przestrzenie pomiędzy belkami wypełnione są kolebką z cegły ceramicznej. Strop nie wykazuje ugięć ani ubytków, jest w dobrym stanie zachowania. Korozja widoczna jest jedynie na stalowych dwuteownikach.

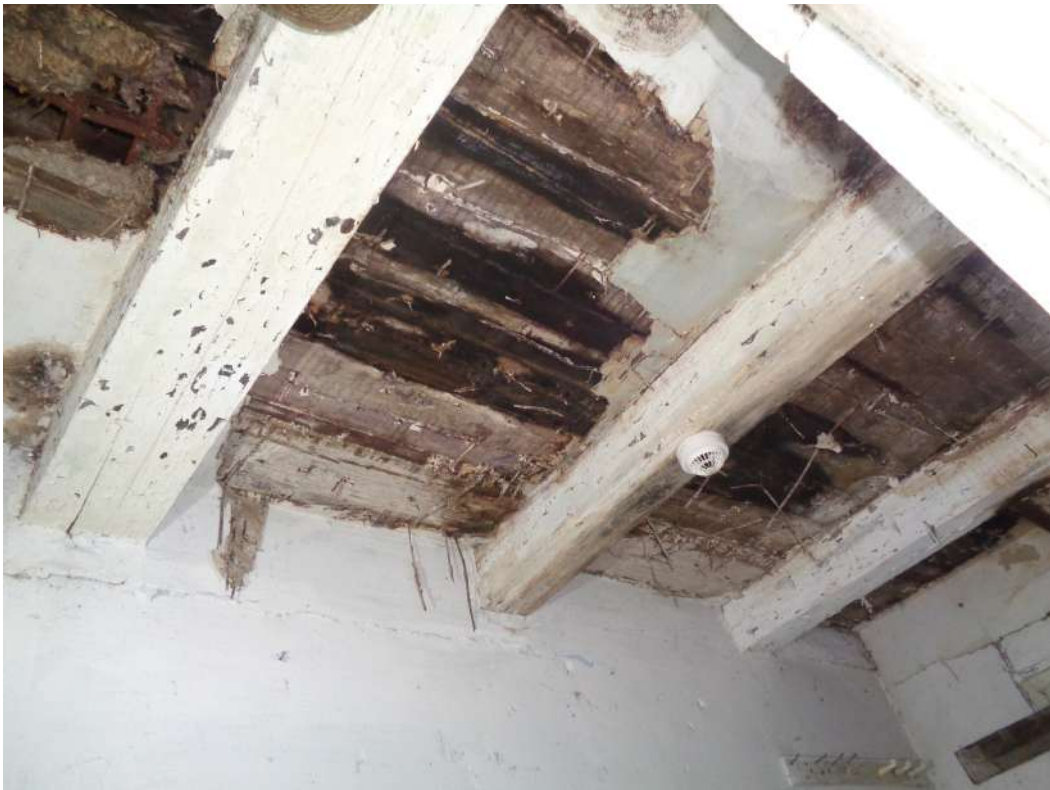
Stan zachowania stopu jest zróżnicowany. W pomieszczeniach zlokalizowanych po stronie południowo-zachodniej strop jest w bardzo złym stanie (Rys. 1.). W pomieszczeniu sieni, widoczne są duże powierzchnie odspojenia tynku od odeskowania (Il.31), liczne grzybnie i sznury grzyba domowego białego (Il.32, 33.) oraz miejscami rozkład brunatny desek stropowych i belek stropowych (Il.34). W pomieszczeniu kuchni po stronie południowo-zachodniej w dużym stopniu strop przy ścianie uległ rozkładowi brunatnemu (Il. 35, 36, 37.). Przyczyną bardzo złego stanu zachowania stropu w tej części budynku są ubytki w pokryciu dachowym i penetrująca woda opadowa.

II.31. Budynek Gajówki w Parku Morysińskim, ocena stanu zachowania stropu w pomieszczeniu sieni, widoczne odspojenie tynku oraz zawilgocenie desek stropu, fot. A. Maślak, sierpień 2023

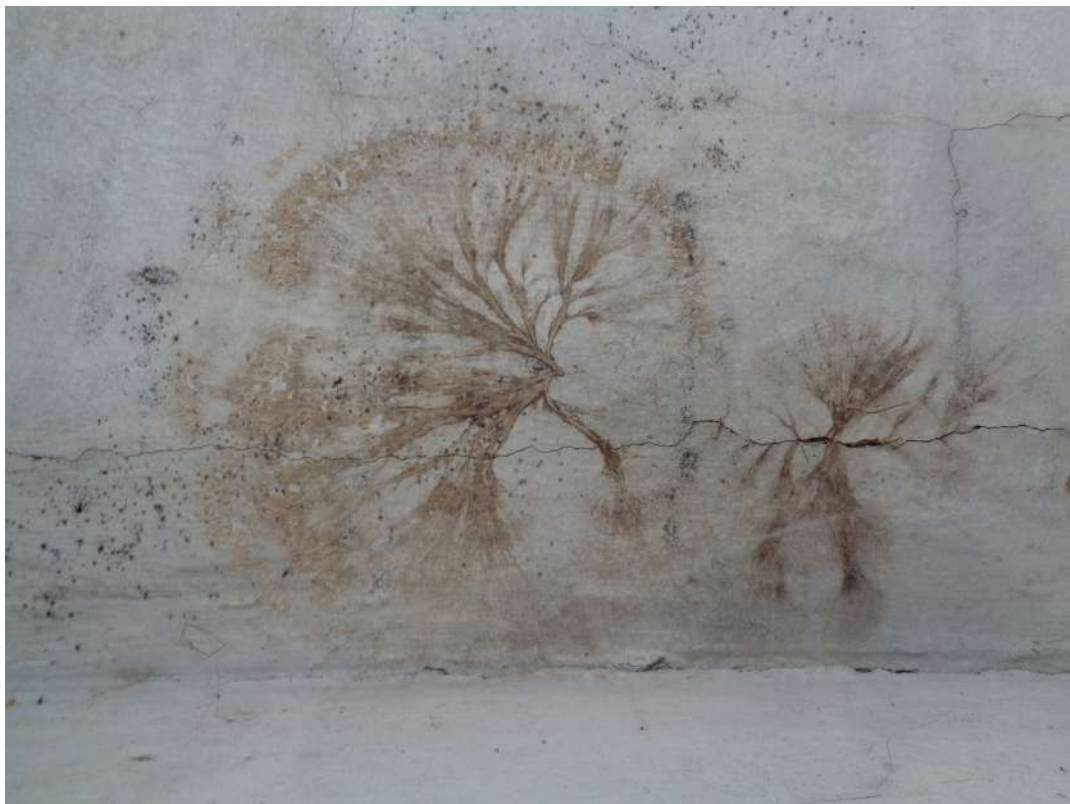
II.32. Budynek Gajówki w Parku Morysińskim, ocena stanu zachowania stropu w pomieszczeniu sieni, grzybnia i sznury grzyba domowego białego, fot. A. Maślak, sierpień 2023

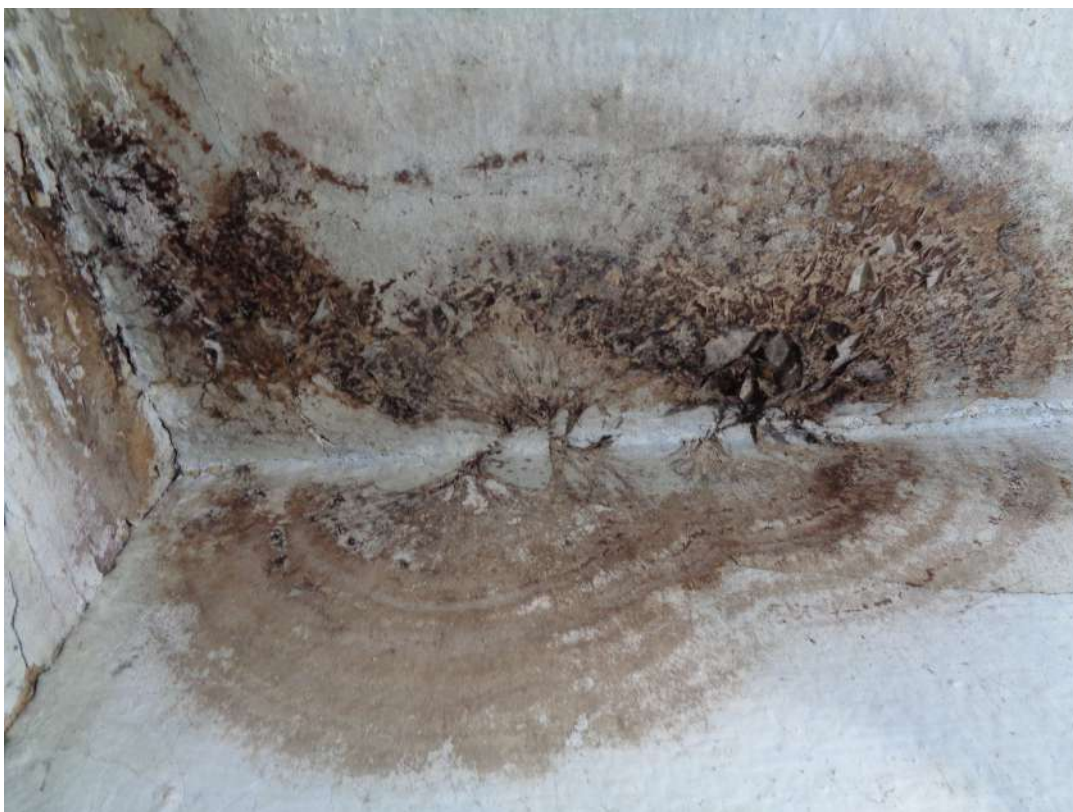
II.33. Budynek Gajówki w Parku Morysińskim, ocena stanu zachowania stropu w pomieszczeniu sieni, grzybnia i sznury grzyba domowego białego, fot. A. Maślak, sierpień 2023

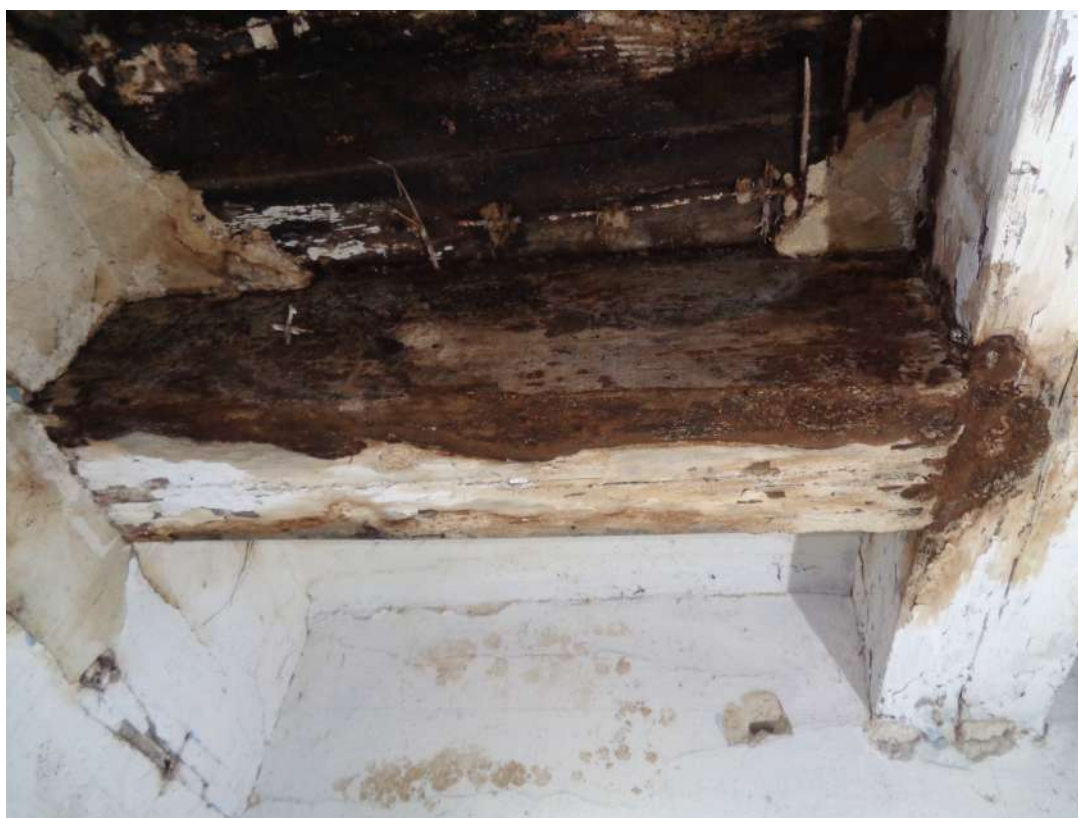
II.34. Budynek Gajówki w Parku Morysińskim, ocena stanu zachowania stropu w pomieszczeniu sieni, widoczny rozkład brunatny desek stropu i belki kulawkowej, fot. A. Maślak, sierpień 2023

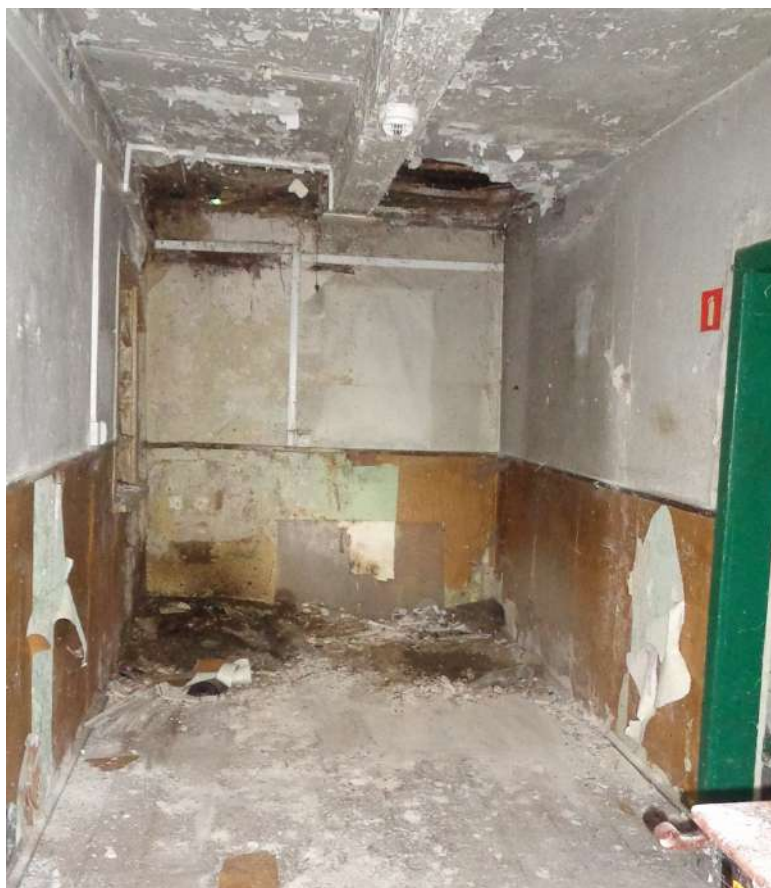
Il.35. Budynek Gajówki w Parku Morysińskim, ocena stanu zachowania stropu w pomieszczeniu kuchni, widoczny zły stan stropu, fot. A. Maślak, sierpień 2023

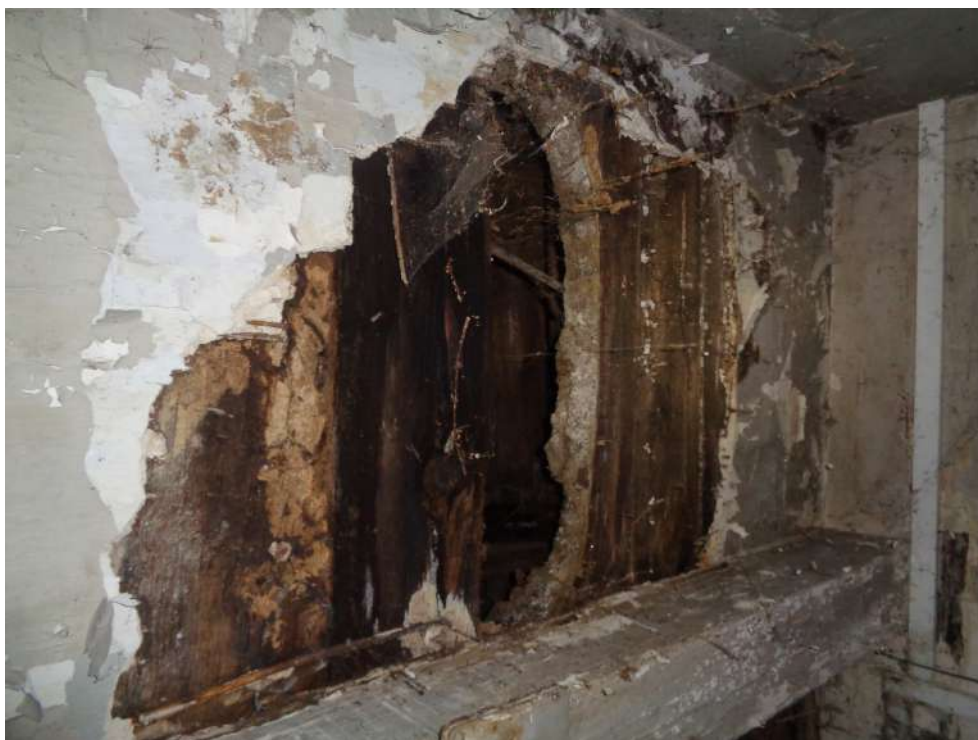
Il.36. Budynek Gajówki w Parku Morysińskim, ocena stanu zachowania stropu w pomieszczeniu kuchni, widoczny zły stan stropu, fot. A. Maślak, sierpień 2023

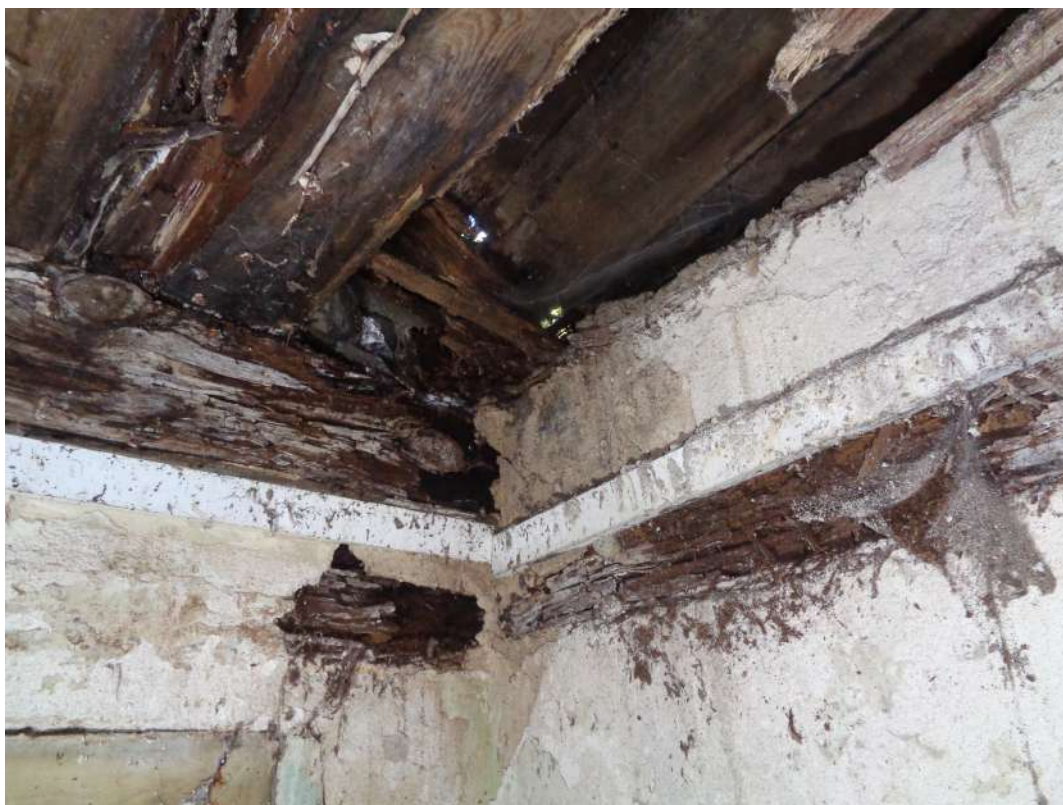
Il.37. Budynek Gajówki w Parku Morysińskim, ocena stanu zachowania stropu w pomieszczeniu kuchni, widoczny rozległy rozkład brunatny drewna, fot. A. Maślak, sierpień 2023

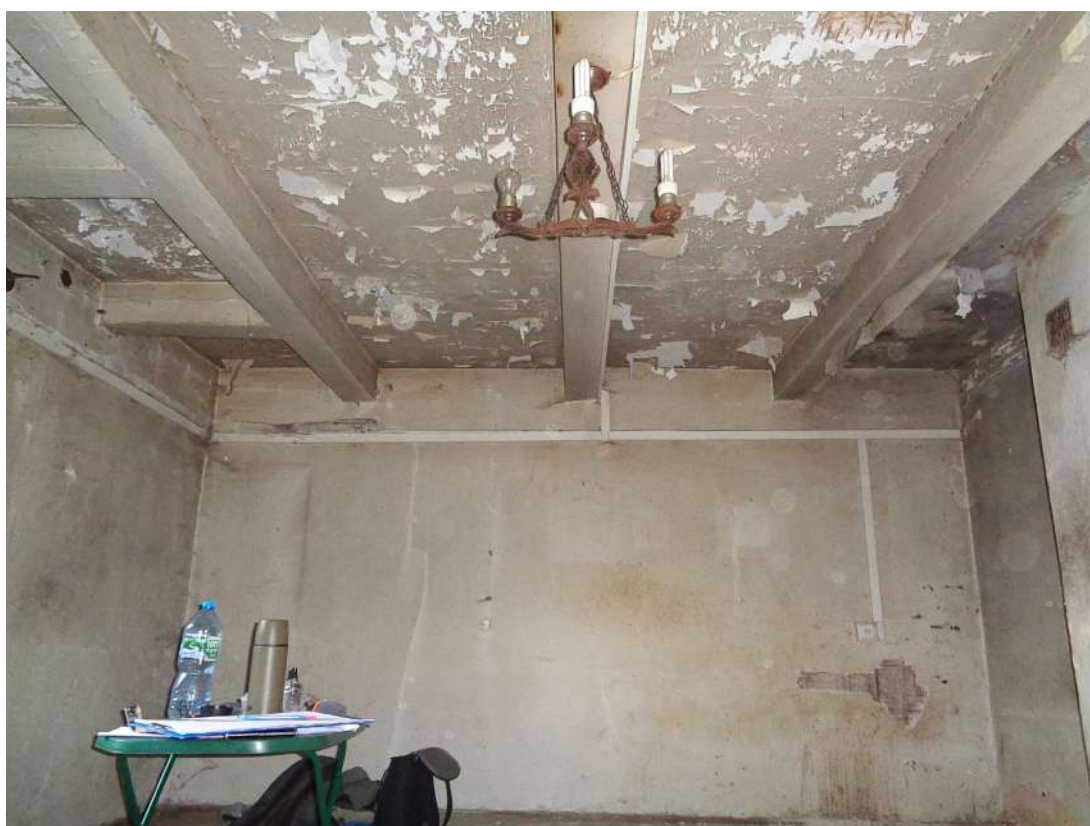
W dalszej części kuchni oraz w pomieszczeniu izby stan zachowania stropu jest zdecydowanie lepszy. Nie ma widocznych ugięć i ubytków w odeskowaniu. Odspojenie powłok malarskich świadczy jednak o dużej wilgotności (Il. 38.)

Il.38. Budynek Gajówki w Parku Morysińskim, ocena stanu zachowania stropu w pomieszczeniu izby, widoczna łuszcząca się farba ze stropu, fot. A. Maślak, sierpień 2023

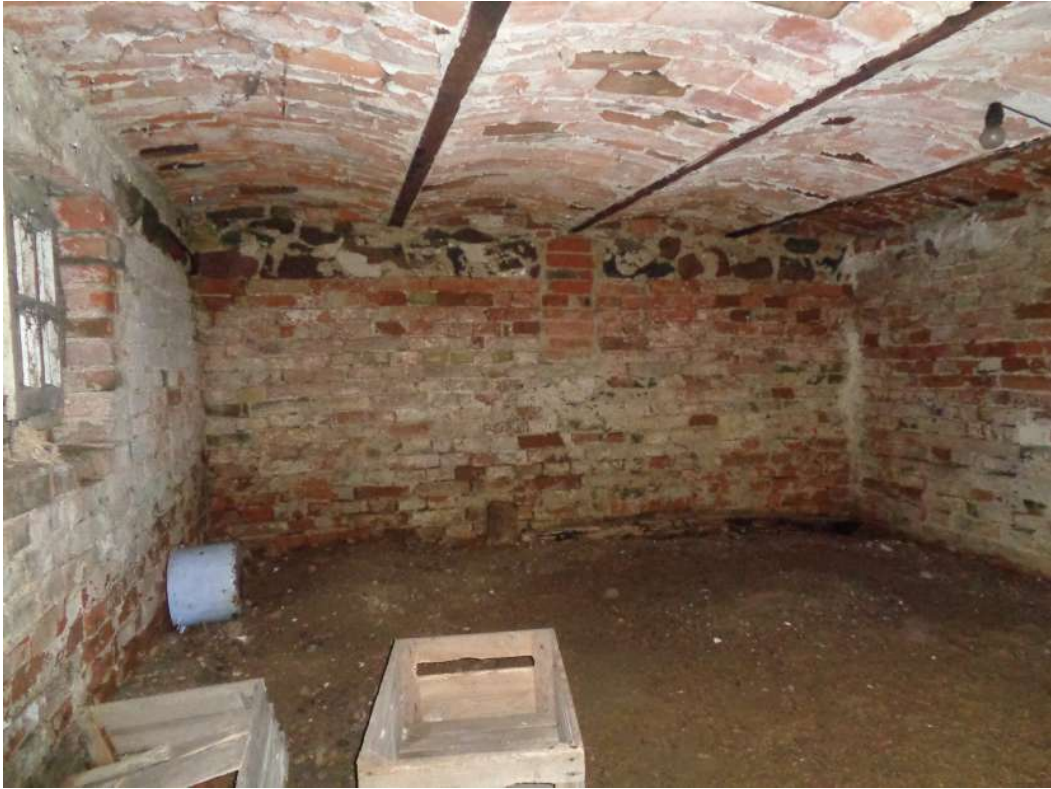
Ściany piwnic w części podziemnej (poniżej gruntu od strony zewnętrznej) posiadają ślady zawilgocenia. Cegła w dolnych partiach ścian jest wilgotna (Il. 40.).

II.40. Budynek Gajówki w Parku Morysińskim, ocena stanu zachowania ścian piwnicy, widoczne zawilgocenie dolnej partii ścian, fot. A. Maślak, sierpień 2023

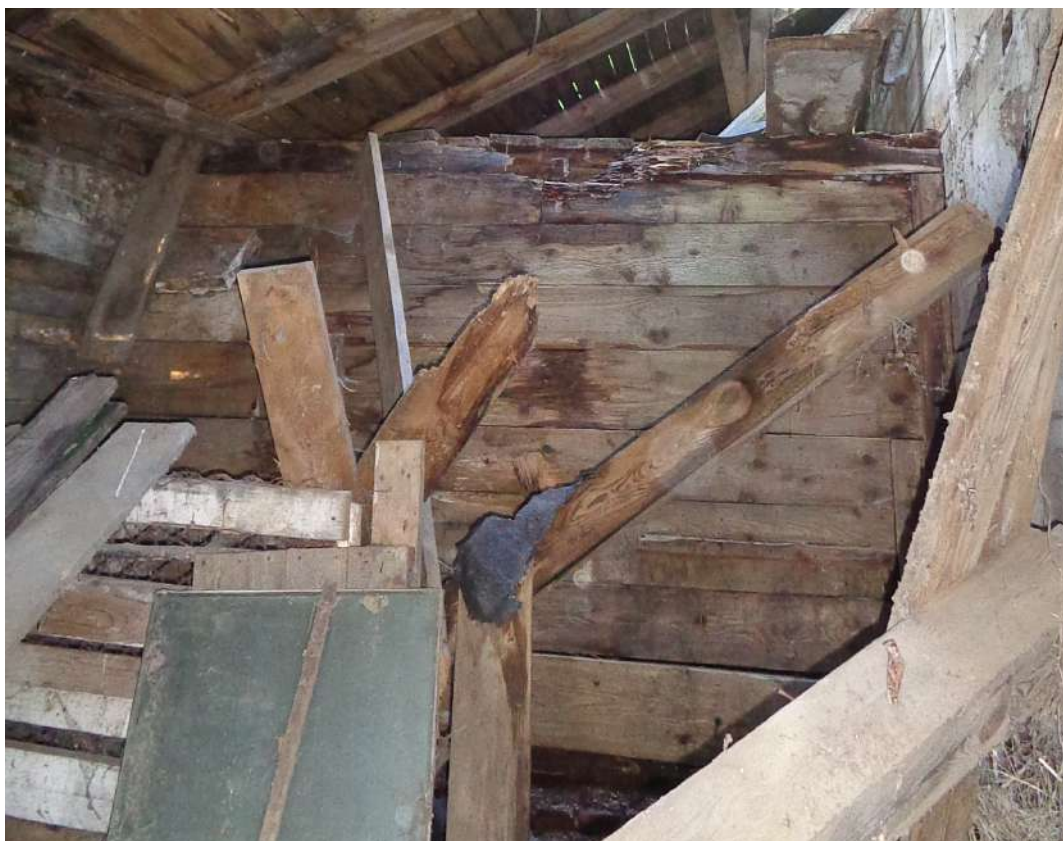
Ściana działowa w części gospodarczej, w przybudówce została wzniesiona z bali sosnowych. Z powodu nieuszczelności pokrycia dachowego jest mocno zawilgocona. Górne elementy ściany przejawiają rozkład brunatny drewna – stan zachowania bardzo zły (Il. 44.).

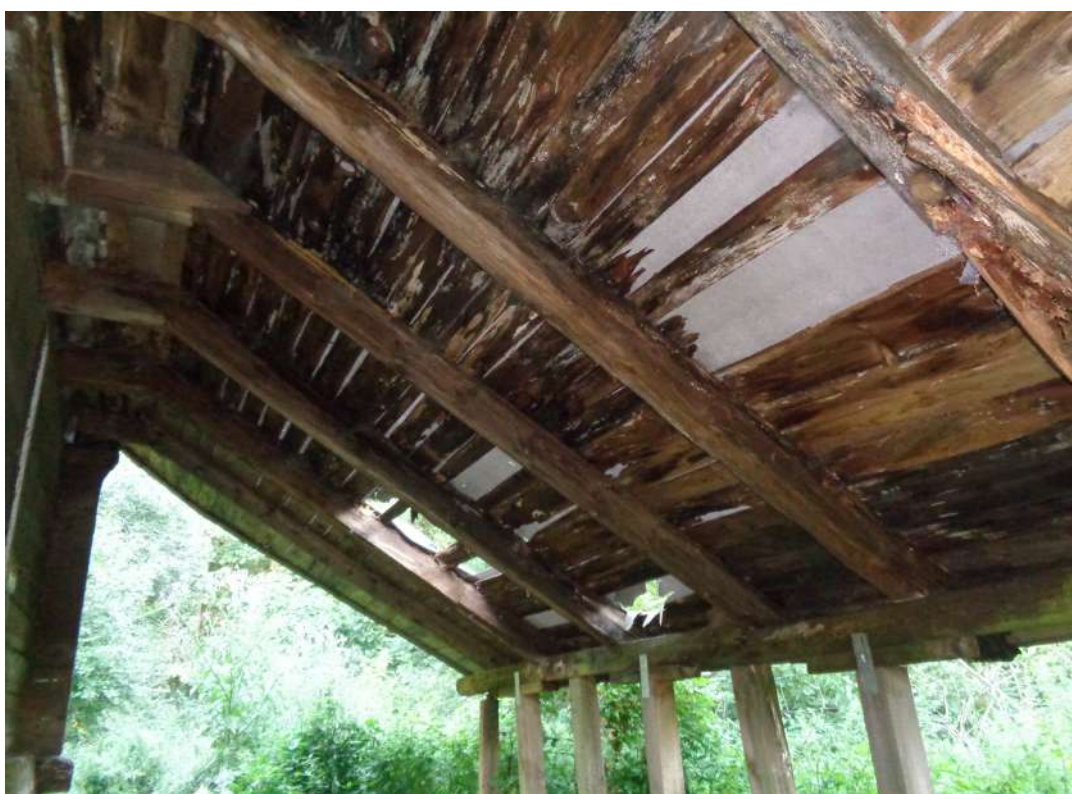
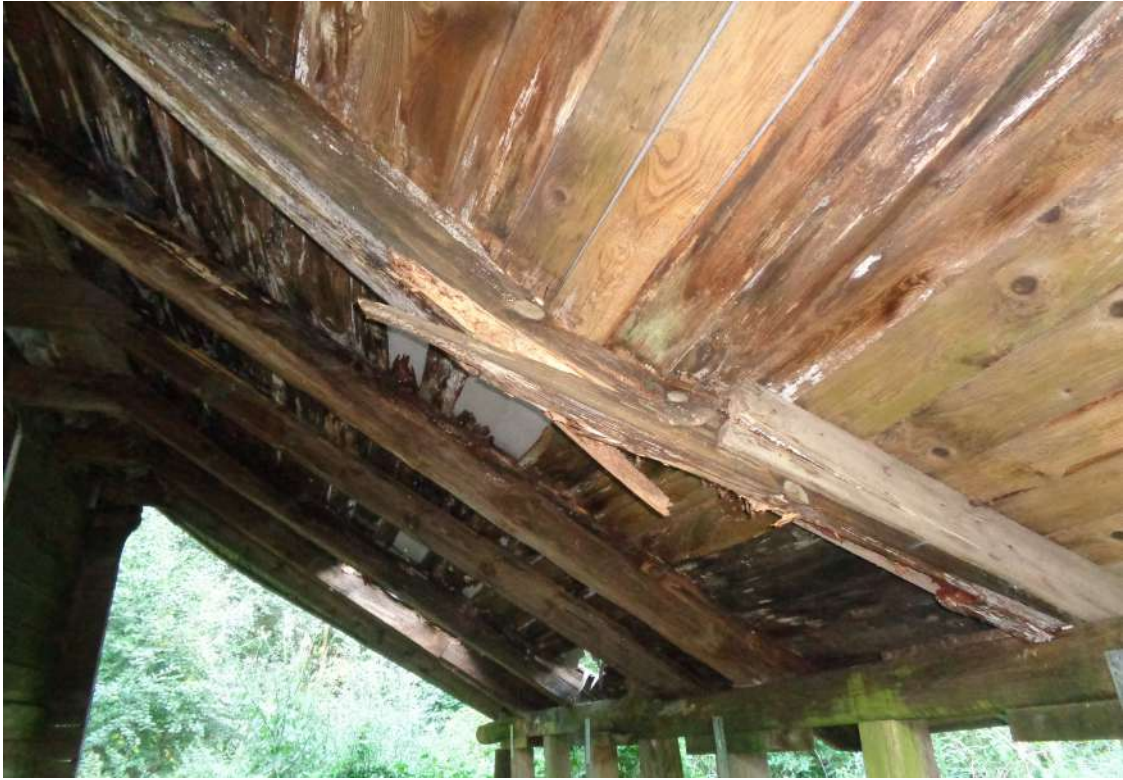
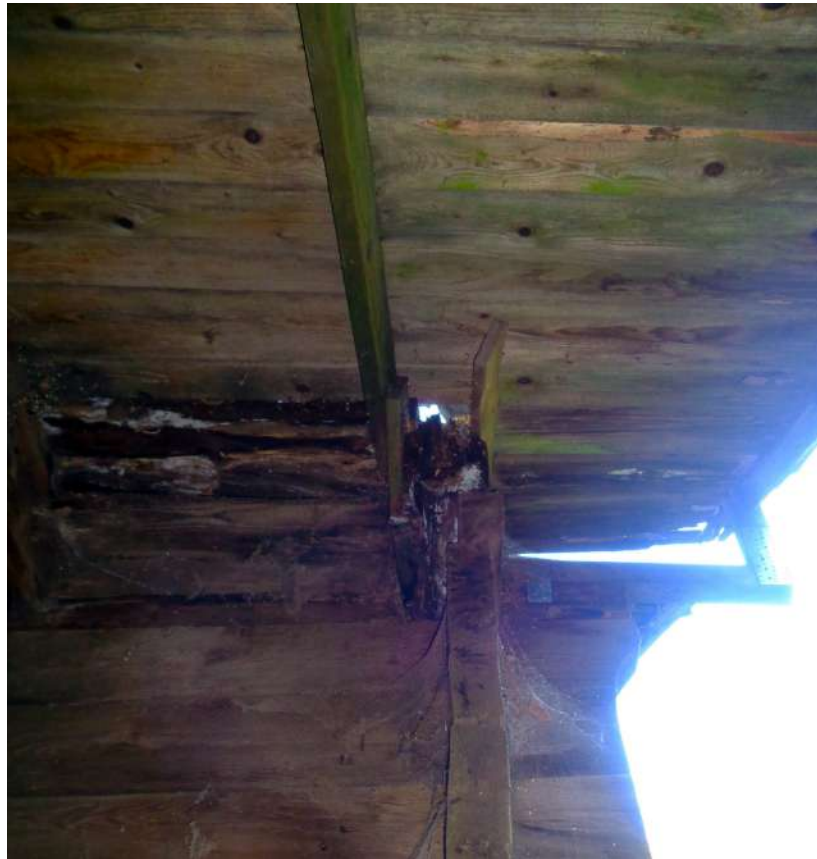
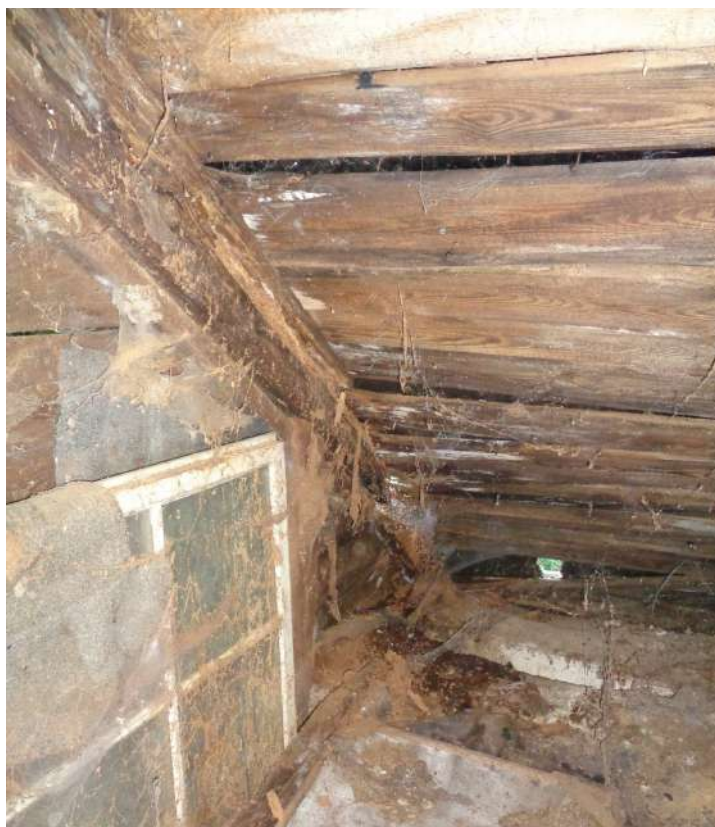
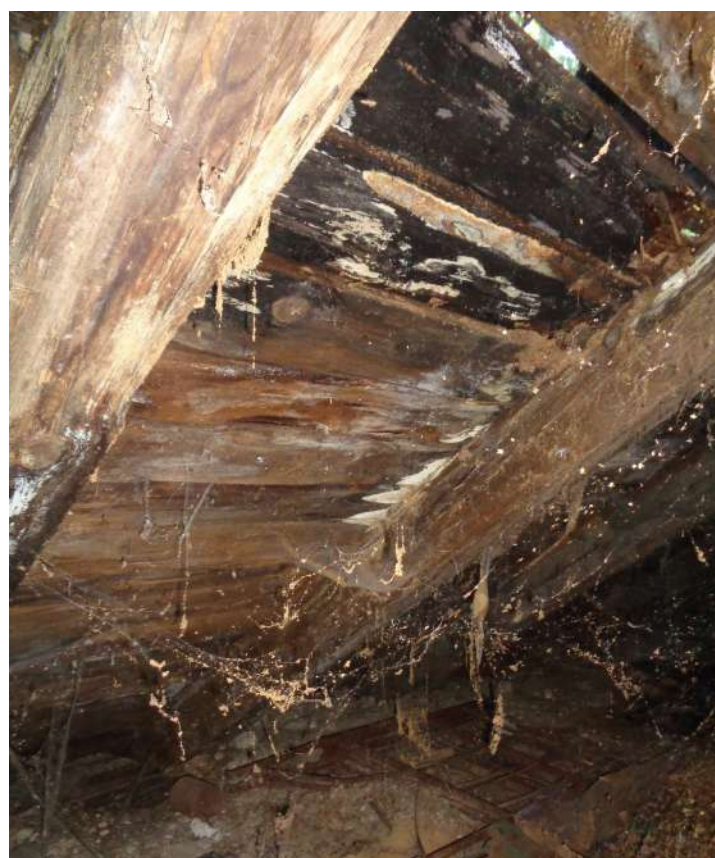
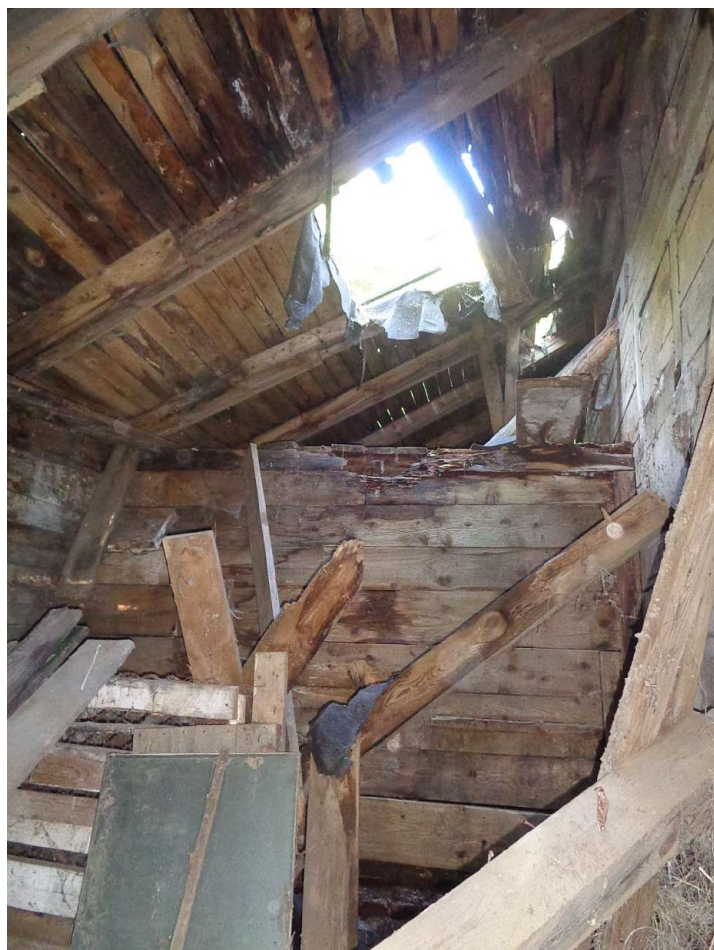
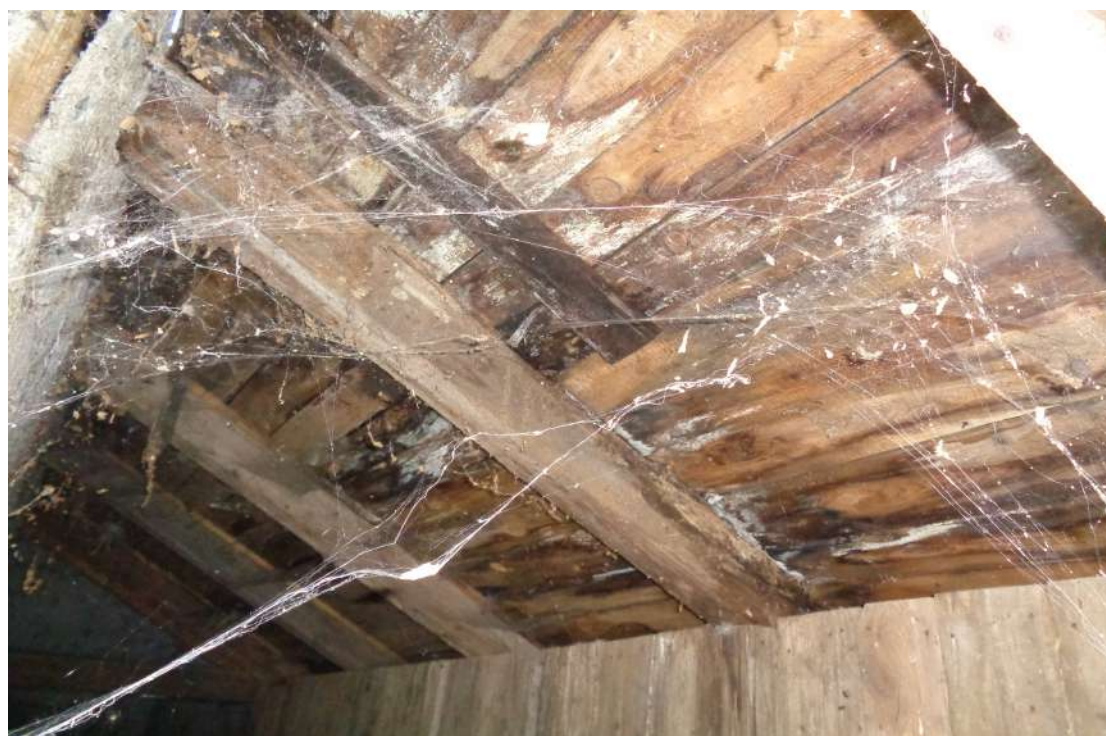
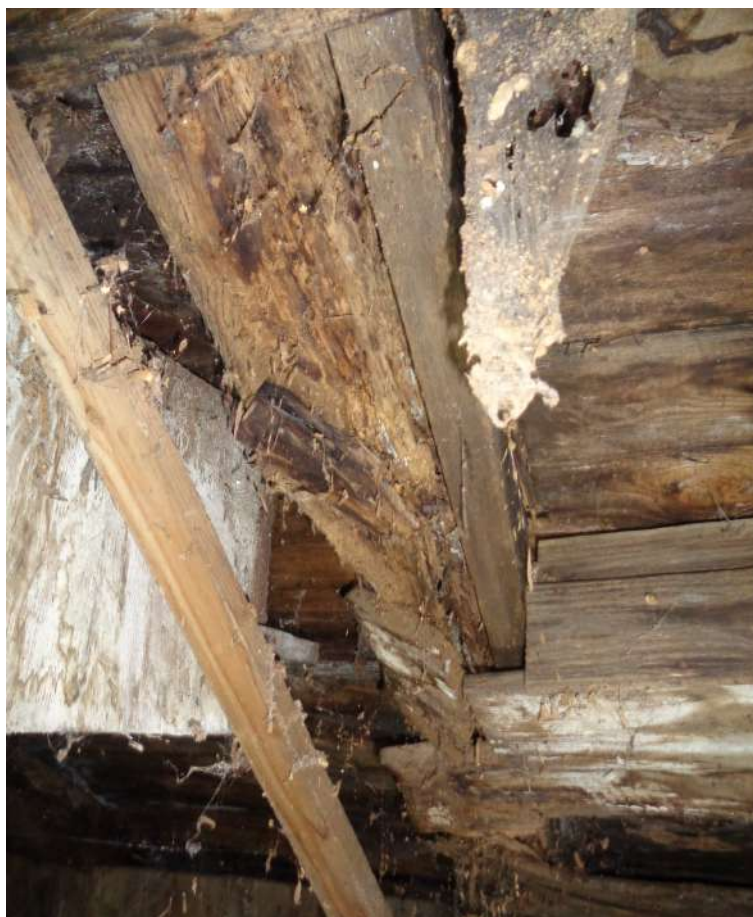
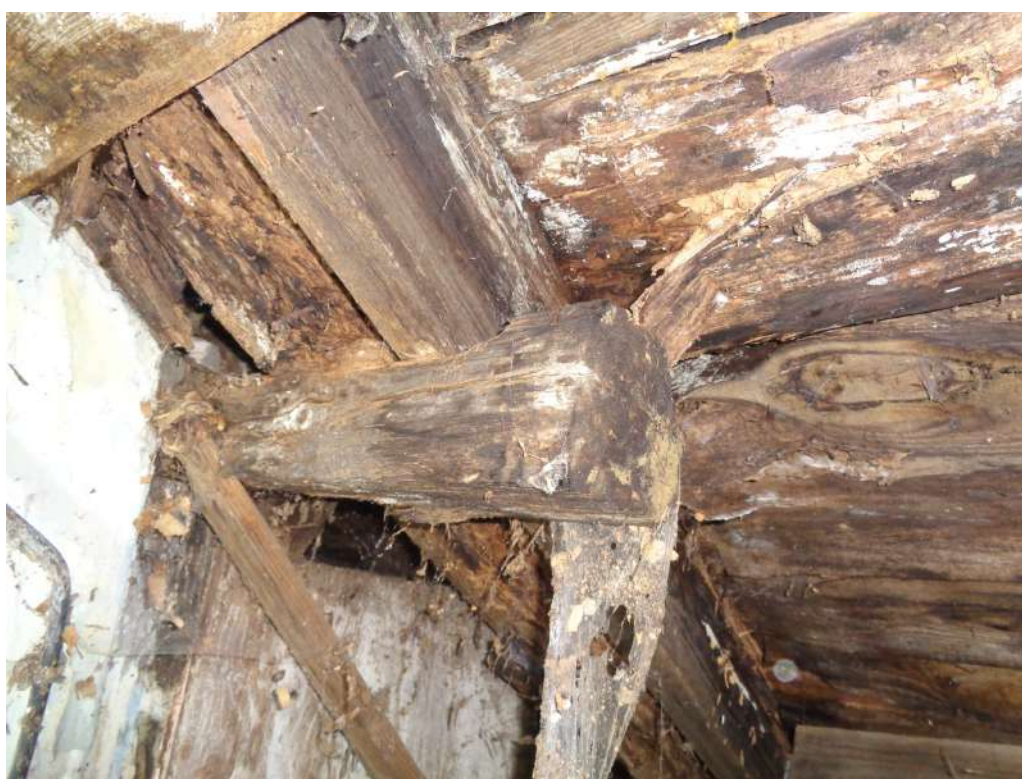
Stan zachowania więźby dachowej należy określić jako bardzo zły (Rys. 2.). Przyczyną jest zły stan zachowania pokrycia dachowego i narażenie elementów konstrukcyjnych na warunki atmosferyczne. Na rzucie więźby dachowej oznaczono krokwie konstrukcji dachu zarażone grzybami i pleśnią, w rozkładzie brunatnym oraz złamane lub nieistniejące – uległe destrukcji. Największe uszkodzenia/zarażenia widoczne są po stronie południowo-zachodniej (Il. 45, 46, 47, 48, 49.) oraz stronie północno-wschodniej (Il. 50, 51, 53, 53.).

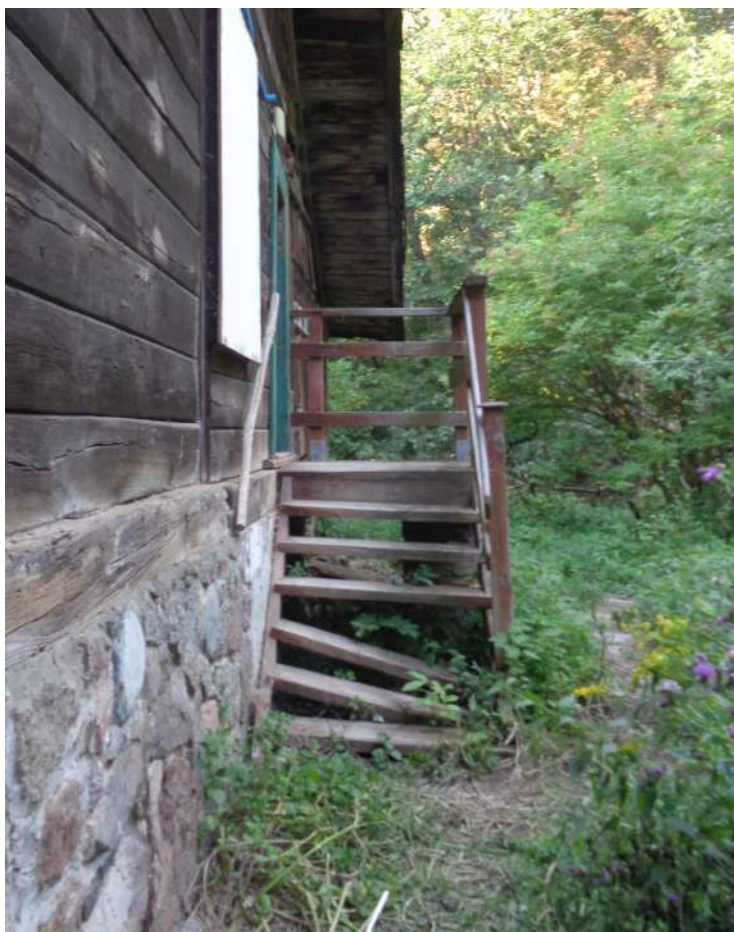
Schody zewnętrzne po stronie południowo-wschodniej drewniane, ażurowe. Są w złym stanie zachowania. Stopnie nie trzymają się w wandze, widoczne uszkodzenie desek podestu (Il. 54.). Brak schodów po stronie północno-zachodniej.

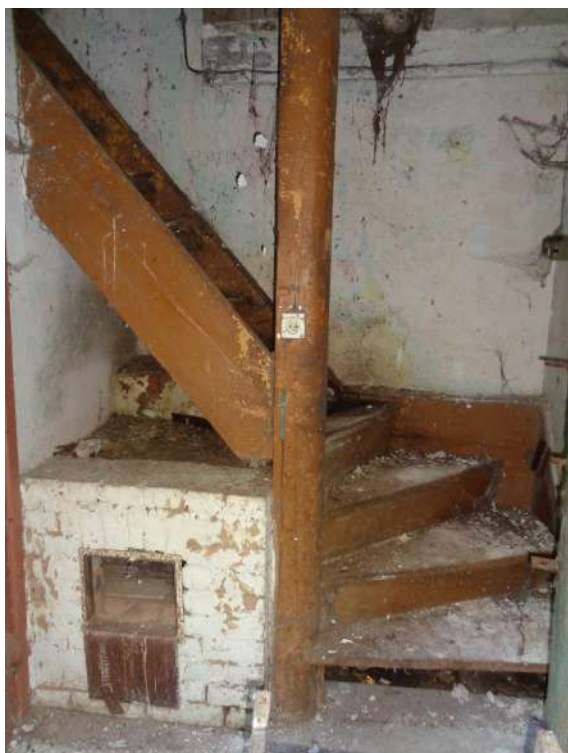
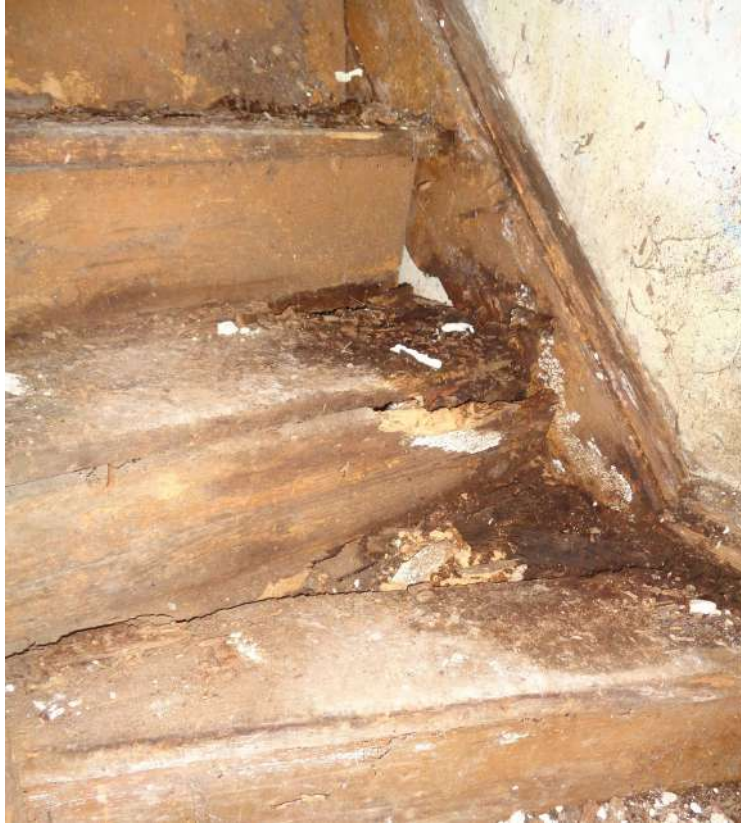
Schody wewnętrzne, prowadzące na poddasze drewniane zabiegowe, o konstrukcji policzkowej (Il. 55, 56.). Ze względu na nieszczelność w pokryciu dachowym woda opadowa doprowadziła do zawilgocenia i w konsekwencji do rozkładu poszczególnych stopni schodów - stan zachowania bardzo zły.
