# Wilanowski informator konserwatorski

**Wydanie w Roku  
Jubileuszowym  
200-lecia  
Muzeum**

## 1. Prace konserwatorskie i restauratorskie oraz nowe aranżacje we wnętrzach pałacu

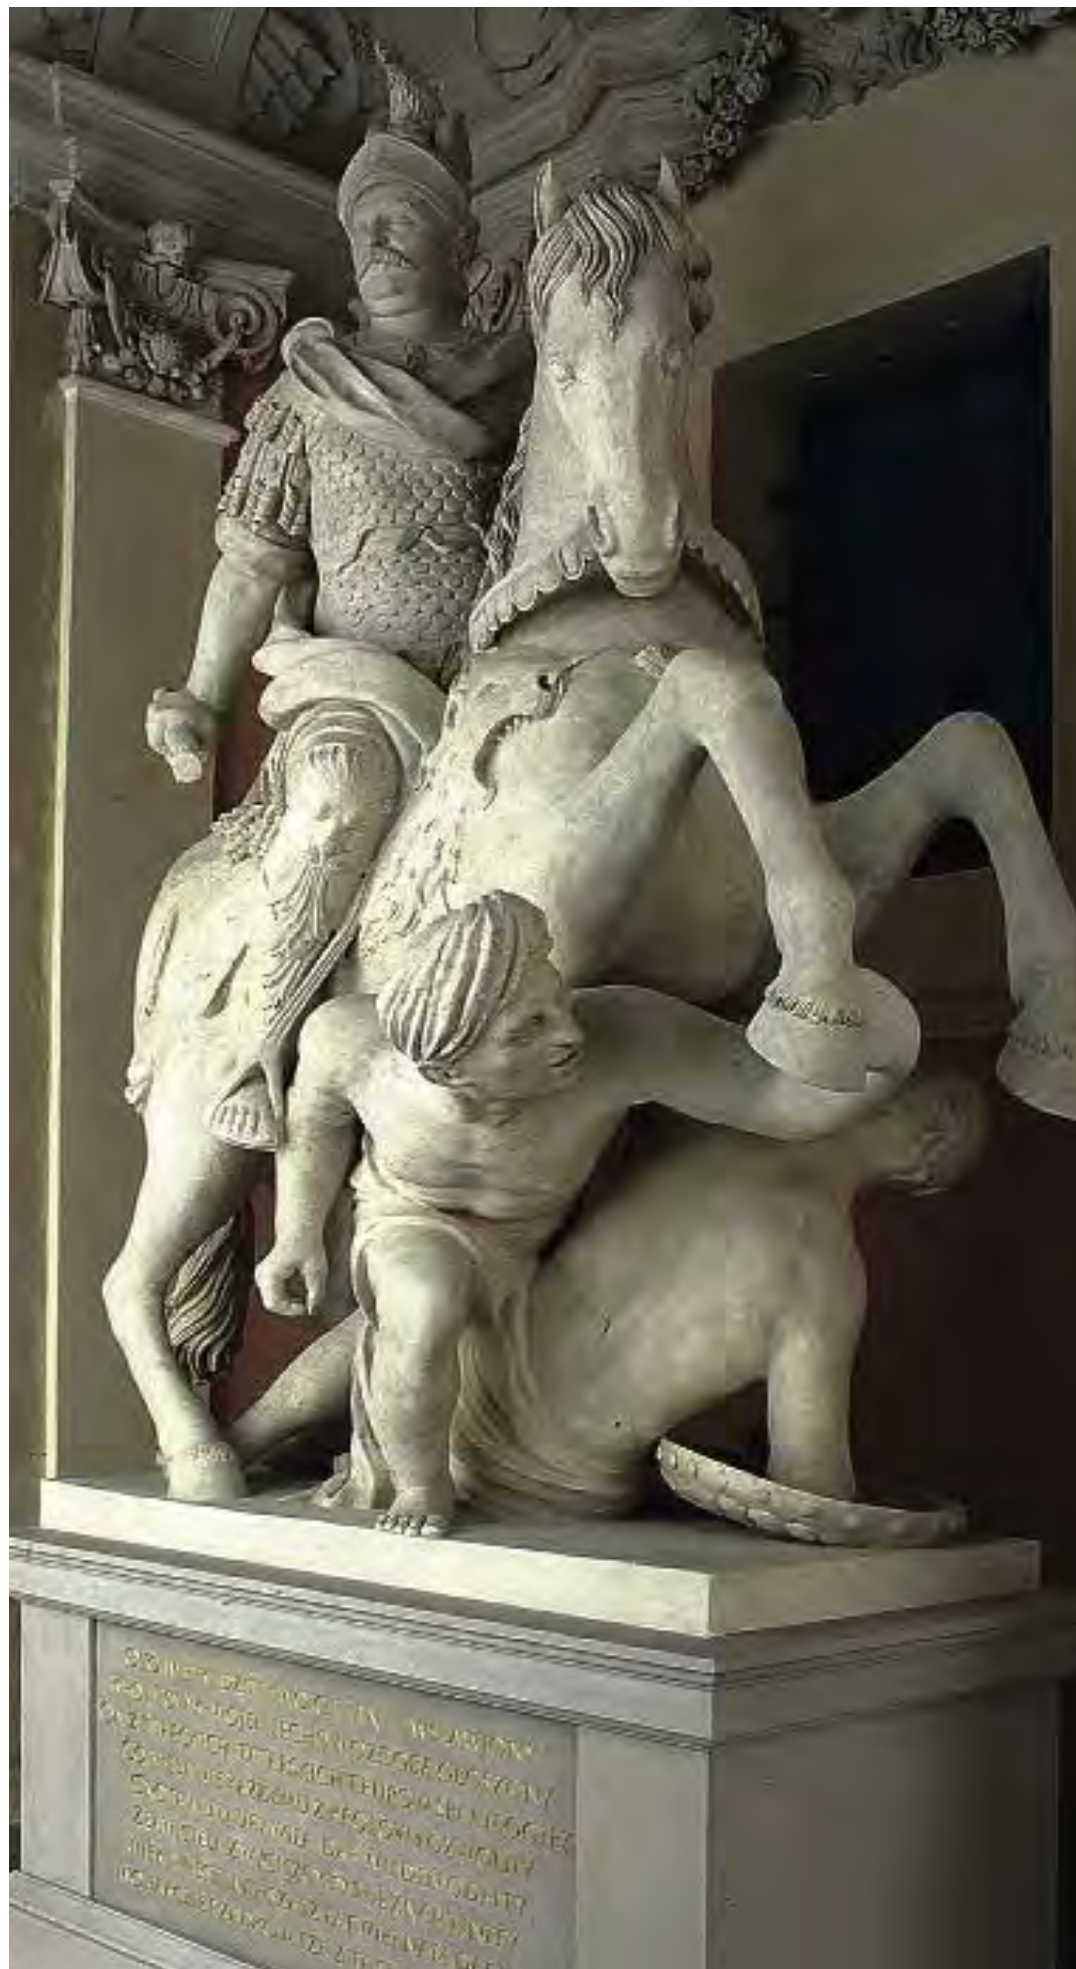
konstrukcję trzećciną, warstwa tynku uległa w wielu miejscach rozluźnieniu i utworzyły się liczne spękania, zwłaszcza przy podstawie. Część środkowa drewnianej podstawy załamała się.

W trakcie prac stwierdzono pęknięcie konstrukcyjne w części środkowej murwanego postumentu, ukryte za gipsową tablicą inskrypcyjną. W związku z tym przesunięto rzeźbę na prowizoryczny cokół. Rozebrano postument i odkryto nieznane wcześniej, pęknięte sklepienie kolebkowe między filarami przyporowymi wieży południowej. Sklepienie to domurowano w XVIII w. do remontowanej ściany jako konstrukcję wspierającą pod pomnik króla. Przyczyną pęknięcia było rozkucie fragmentu sklepienia w latach 60. XX w.

Po konserwacji, 2005r.

Wnętrze rzeźby poddano dezynfekcji. Usunięto wszystkie wtórne warstwy farb. Dolne, osłabione i spękanne elementy kompozycji wzmocniono strukturalnie oraz skleiono. Wypełniono ubytki w powierzchni. W oparciu o zachowane fotografie z lat międzywojennych odtworzono lewą rękę Turka i skorygowano położenie przednich nóg konia. Zdeformowane lub brakujące fragmenty twarzy i stóp Turka, głowy orla, kopyt konia i draperii zrekonstruowano w technice narzutu przy użyciu zaprawy wapienno-piaskowej, powracając w ten sposób do oryginalnej technologii sprzed 300 lat. Powierzchnia pomnika została scalona kolorystycznie, z zachowaniem odsłoniętych w czasie prac konserwatorskich oryginalnych partii.

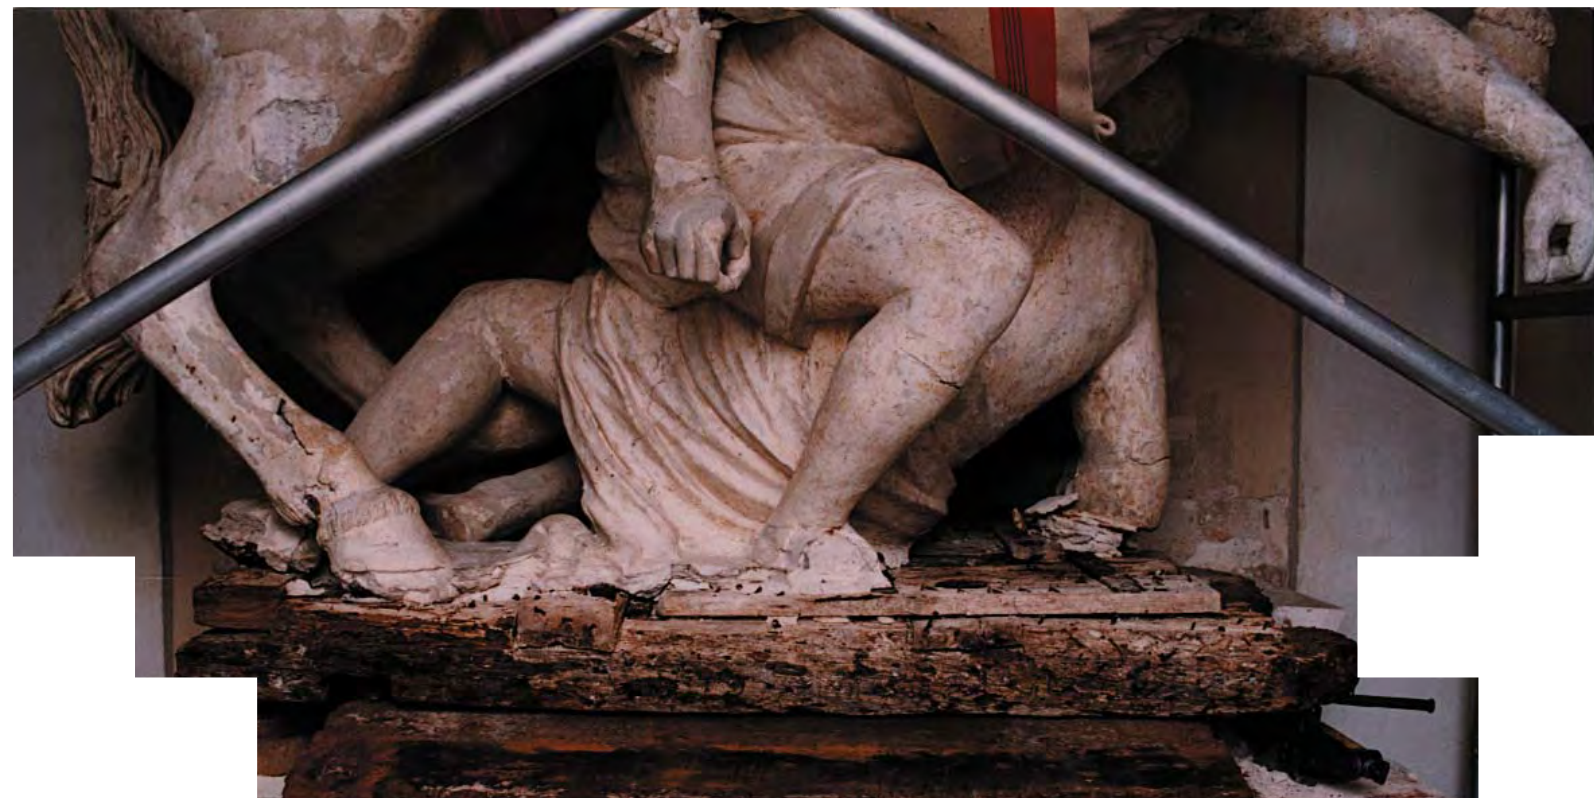
W przeszłości, podczas kolejnych napraw, do klejenia i rekonstrukcji warstwy narzutu stosowano głównie gips. W partiach oryginalnej powierzchni wyprawa miała charakter stiuku (warstwa zewnętrzna była przesączona substancją organiczną i polerowana). Występujące na powierzchni kolejne warstwy farb, które zostały nałożone w celu pokrycia śladów napraw i rekonstrukcji, odspoiły się. Pojawiły się szpecące pomnik złuszczenia. W tej sytuacji podjęto decyzję o kompleksowej konserwacji pomnika.

Originalna gładź z 1693 r.

Wtórna gładź wapienno-gipsowa z ok. 1723 r.

Wtórne uzupełnienia gipsowe z XIX i XX w.

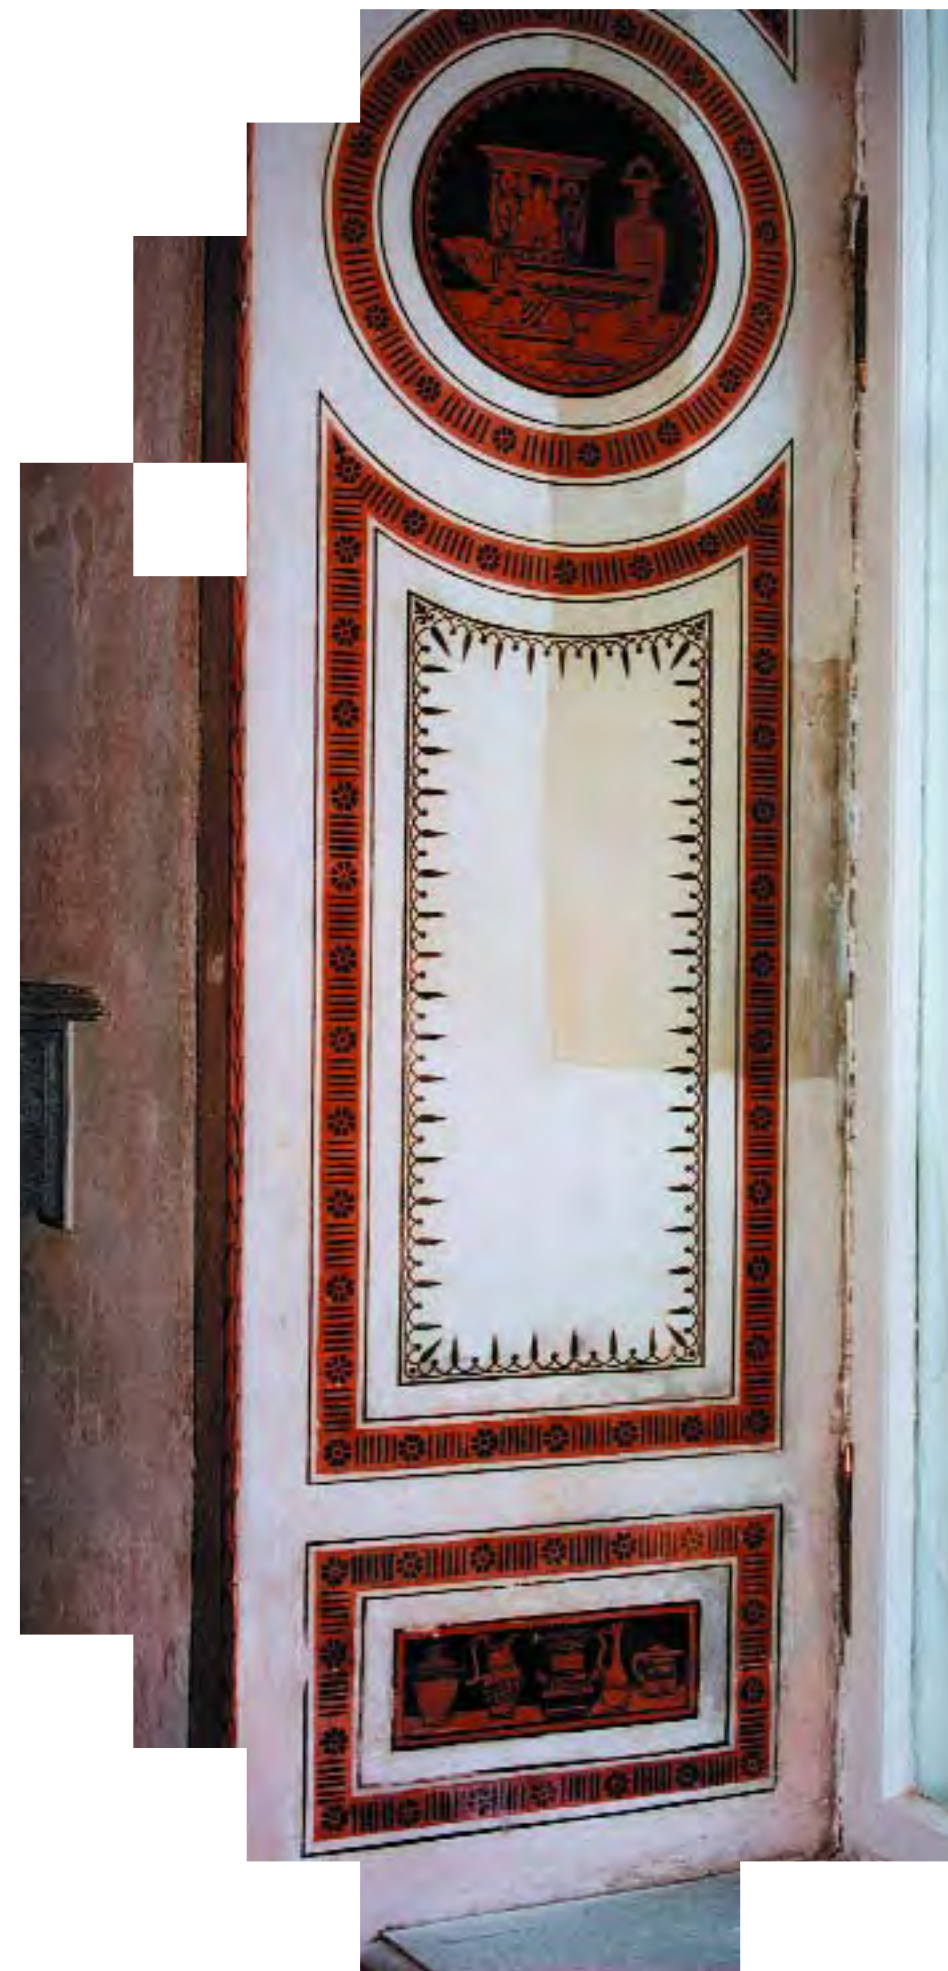
Fragment gify okiennego w czasie usuwania werniksu i przemalowań

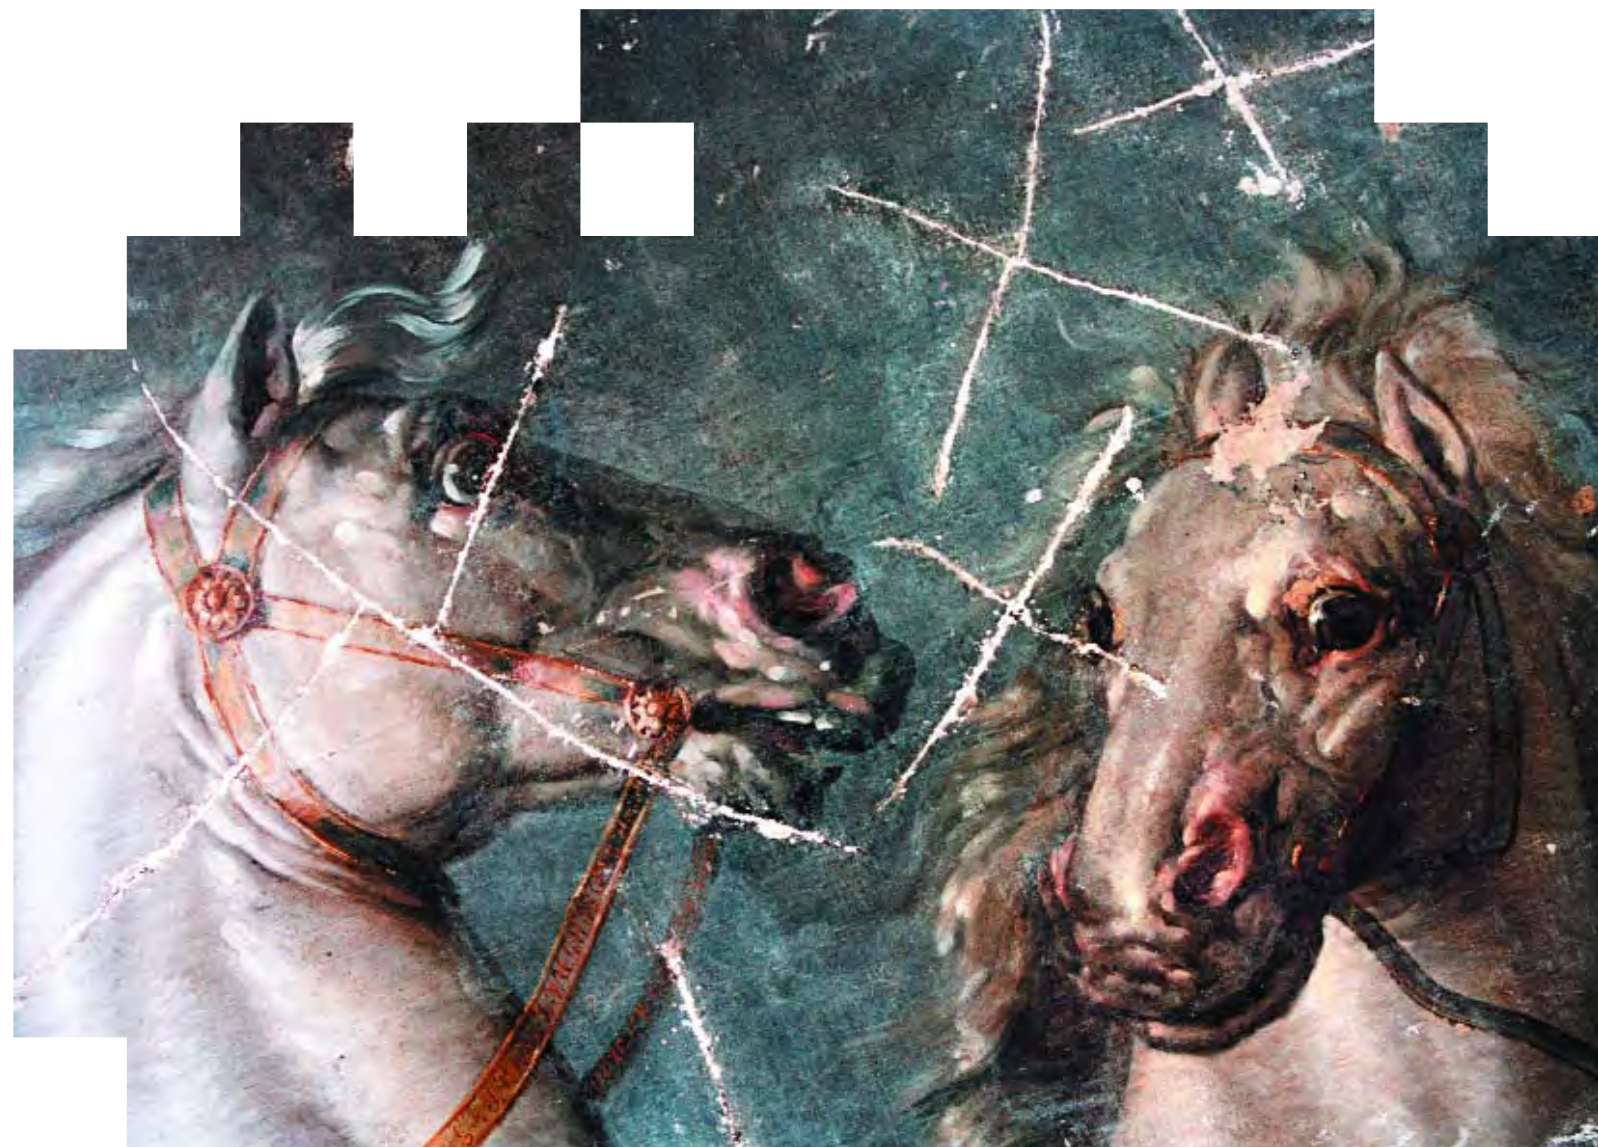
Długotrwałe działanie mikroorganizmów spowodowało degradację oryginalnego płótna, wzmocnionego w przeszłości dwoma warstwami dublażowymi. Na odwrócić, w miejscach rozwoju grzybów, pojawiły się rozległe, ciemne plamy. Niesprzyjające warunki były także powodem uszkodzeń warstwy malarskiej. Na jej powierzchni powstały przebarwienia, stare retusze uległy zmianom kolorystycznym, werniks pociemniał. Wszystko to miało niekorzystny wpływ na odbiór malowidła, obniżając jego wartość artystyczną. Prace konserwatorsko – restauratorskie przy obrazie zakończono w 2004 r. Miały one na celu usunięcie powstałych uszkodzeń, zabezpieczenie malowidła przed niestabilnymi warunkami, a także przywrócenie jego walorów estetycznych. Wzmocniono konstrukcję stropu, przeprowadzono dezynfekcję elementów drewnianych i ścian strychu, położono nowe izolacje.

Fragment obrazu po uzupełnieniu ubytków zaprawy

Oczyszczono odwrocie i lico obrazu, usunięto pociemniały werniks, zmienione kolorystycznie retusze i stare, zbyt szeroko położone uzupełnienia zaprawy. Oryginalne płótno wzmocniono nowym płótnem dublażowym, co wiązało się z kilkuetapowymi działaniami angażującymi wieloosobowy zespół pracowników. Po wypełnieniu ubytków zaprawy obraz naciągnięto na aluminiowe krosno. Malowidło zawerniksowano i wykonano retusze naśladowcze w technice olejno – żywicznej, scalając kompozycję.

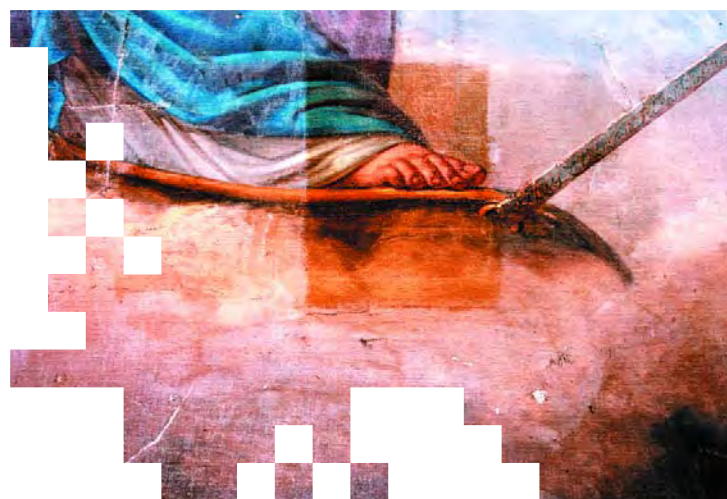
Fragment obrazu w czasie usuwania pośliskłego werniksu i starych, pociemniałych retuszy

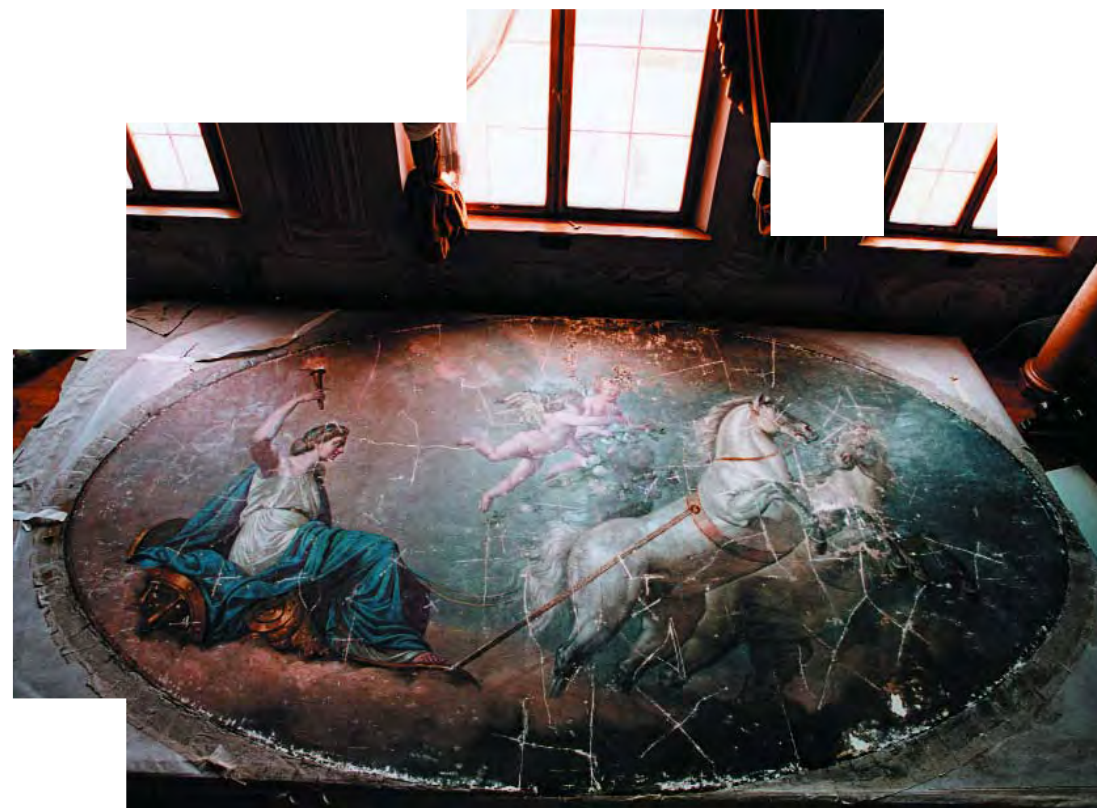
Usuwanie jednego z dwóch płócien wzmacniających oryginalne płótno obrazu

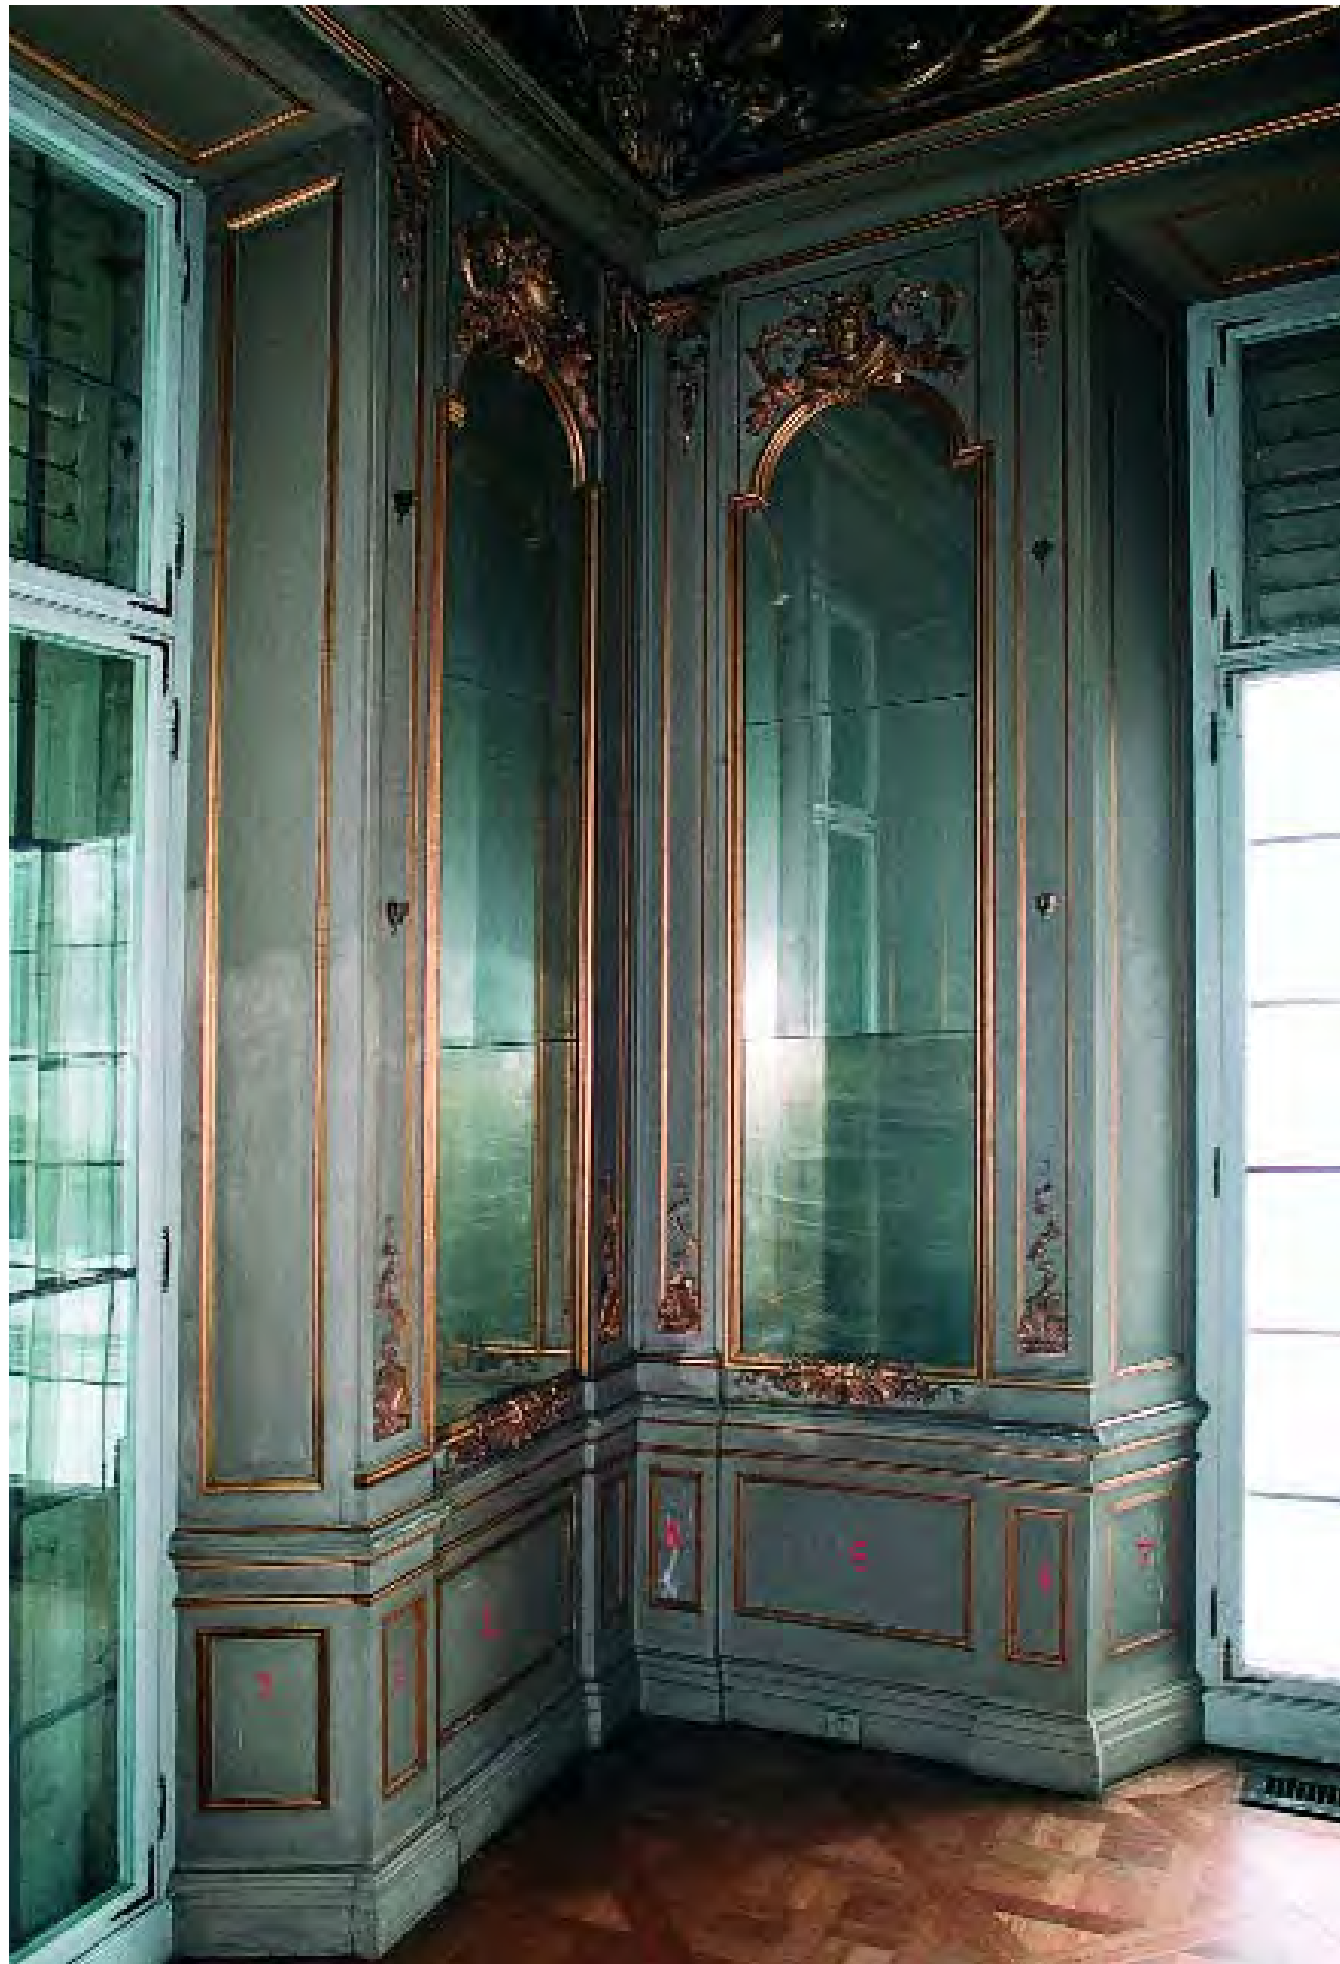
Gabinet Zwierciadlany, narożnik północno-wschodni. Stan boazerii przed konserwacją

Wnętrze to z powodu złego stanu wszystkich elementów wystroju nie było udostępnione do zwiedzania. Sztukaterie pokrywają dwie, a w niektórych miejscach trzy warstwy zaprawy i pozłoty oraz fragmentarycznie szlag metal, obecnie bardzo pociemniały. Niestarannie nałożone nawarstwienia zmieniły charakter XVII-wiecznej formy rzeźbiarskiej. Zatarte są precyzyjnie opracowane szczegóły. Na przeważającym obszarze narzutu pozłota wraz z gruntem jest spękana, odspojona i osypuje się, często nawet przy lekkim dotknięciu. Podobnie źle zachowane są drewniane boazerie, pokryte łuszczącą się warstwą przemalowań koloru szaro – beżowego oraz zniszczoną pozłotą.

Na początku 2005 r. rozpoczęto kompleksową konserwację i restaurację wnętrza. Podstawowym celem podjętych działań jest powstrzymanie procesu niszczenia wystroju, usunięcie wtórnych

nawarstwień i przywrócenie boazeriom wyglądu z czasów Augusta II. Zostanie wyeksponowana pierwotna dekoracja górnej części pomieszczenia, powstała za życia Jana III. Aktualnie trwają prace nad opracowaniem komputerowej rekonstrukcji wnętrza i symulacji wariantów jego wyglądu dla ostatecznych, szczegółowych rozstrzygnięć programowych konserwacji i dla potrzeb publiczności muzealnej.

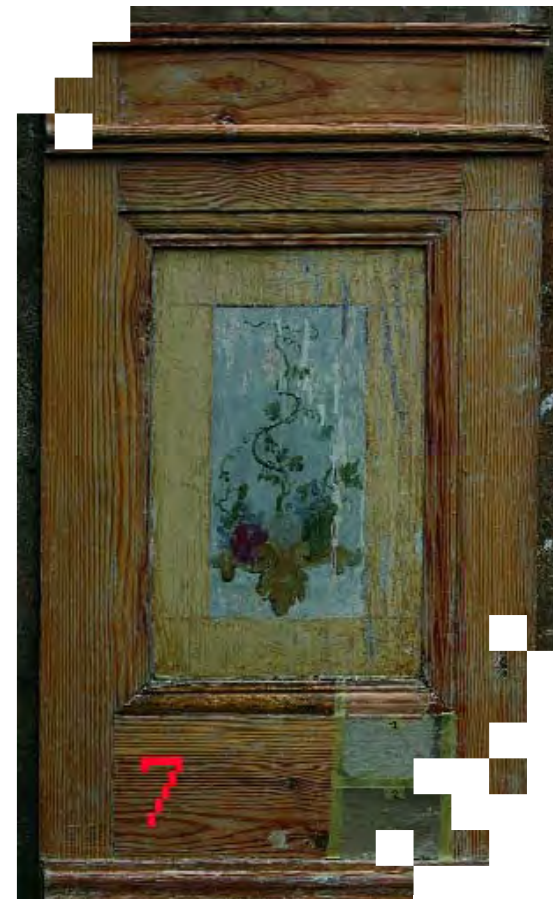
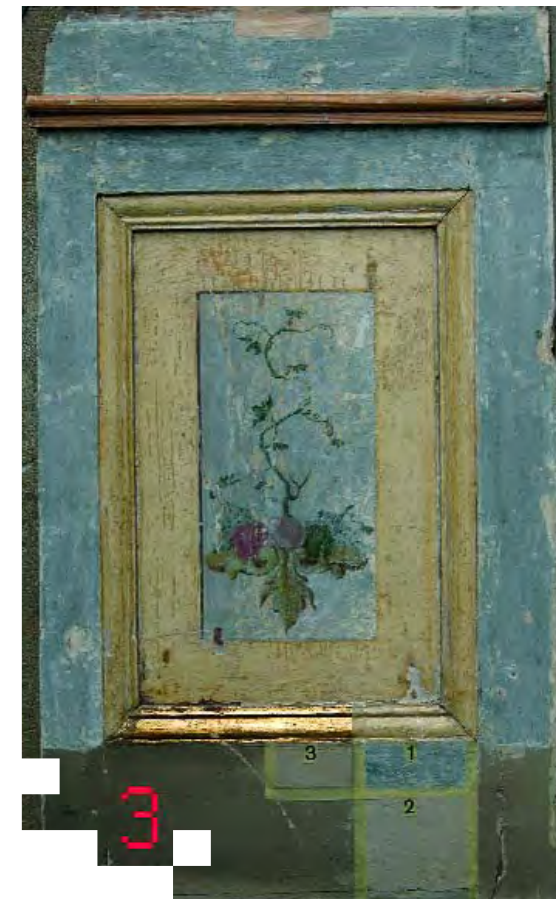
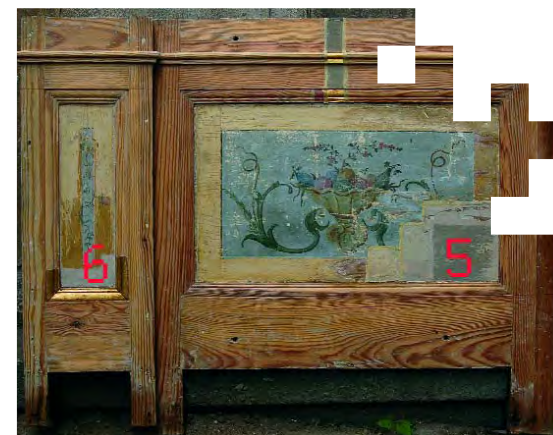
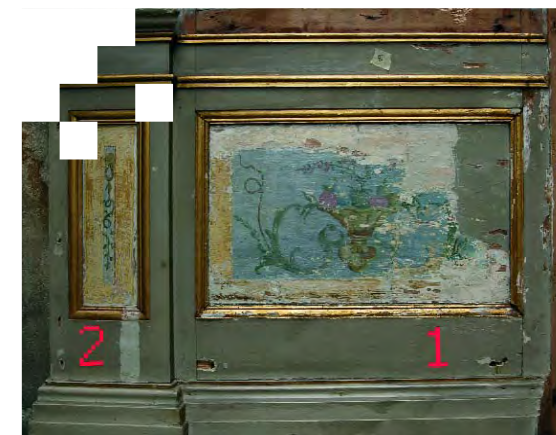
Boazeria, usuwanie przemalowań

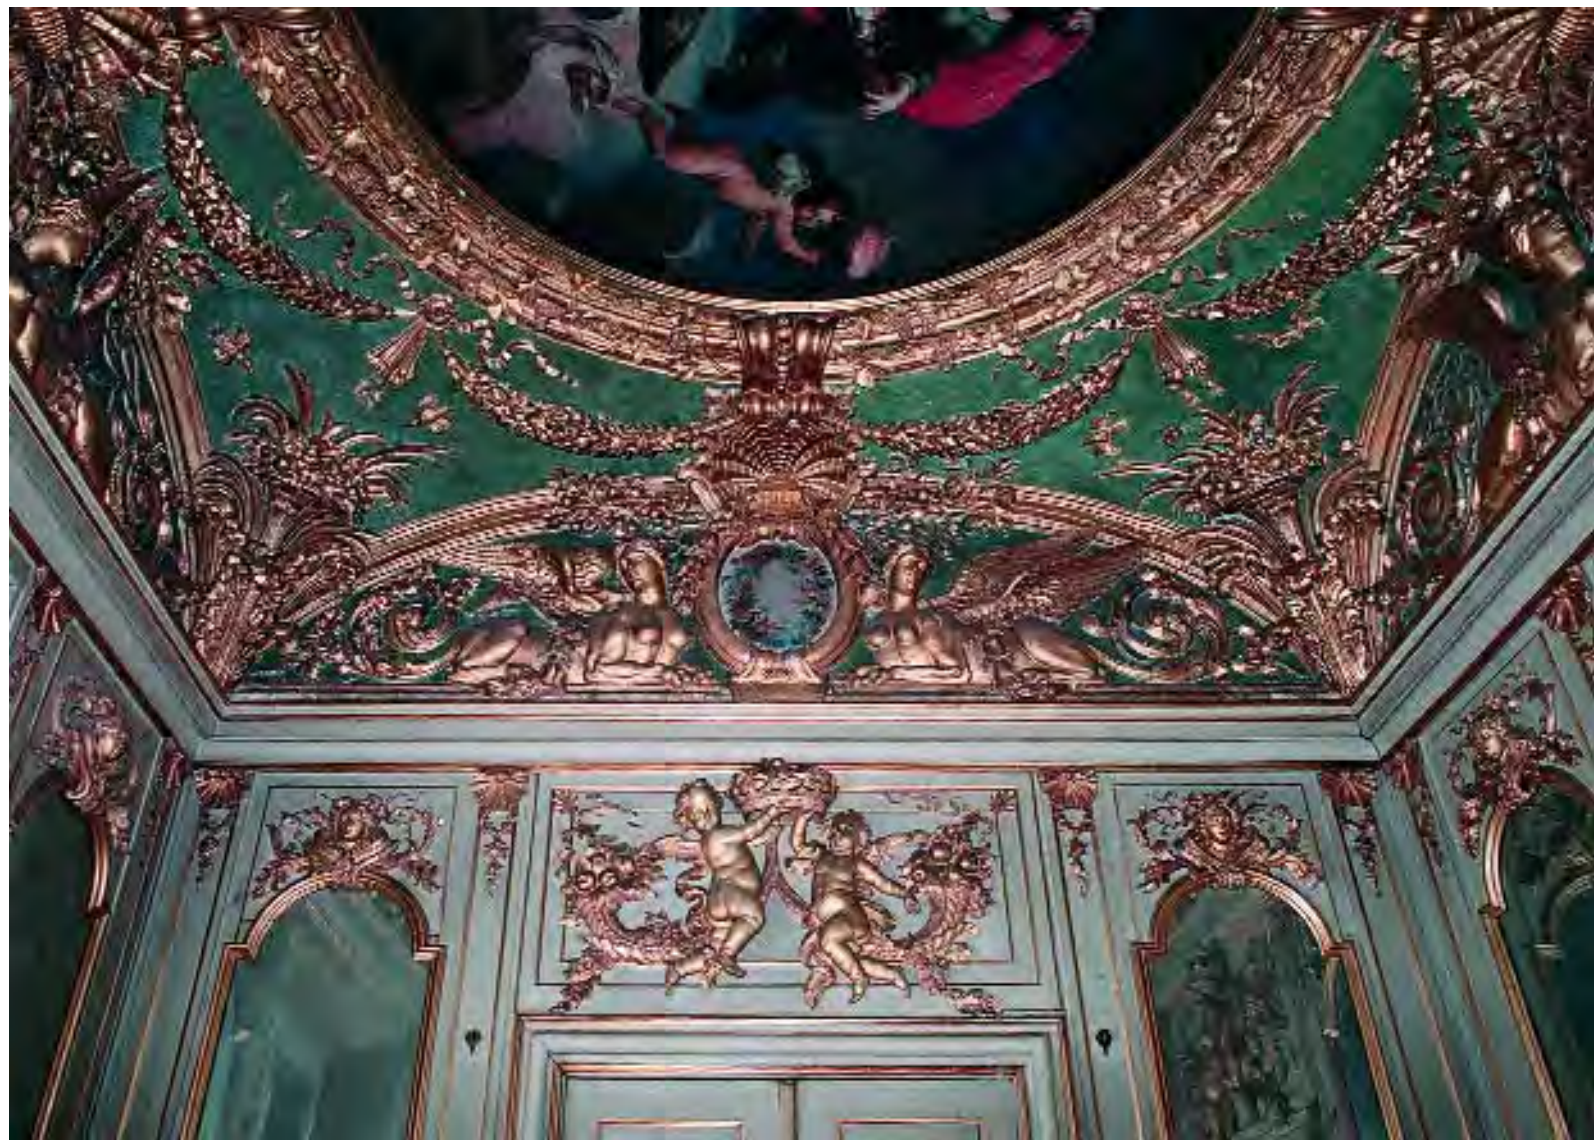
Gabinet Zwierciadlany, strona południowa. Sztukatorska dekoracja plafonu i ścian przed konserwacją

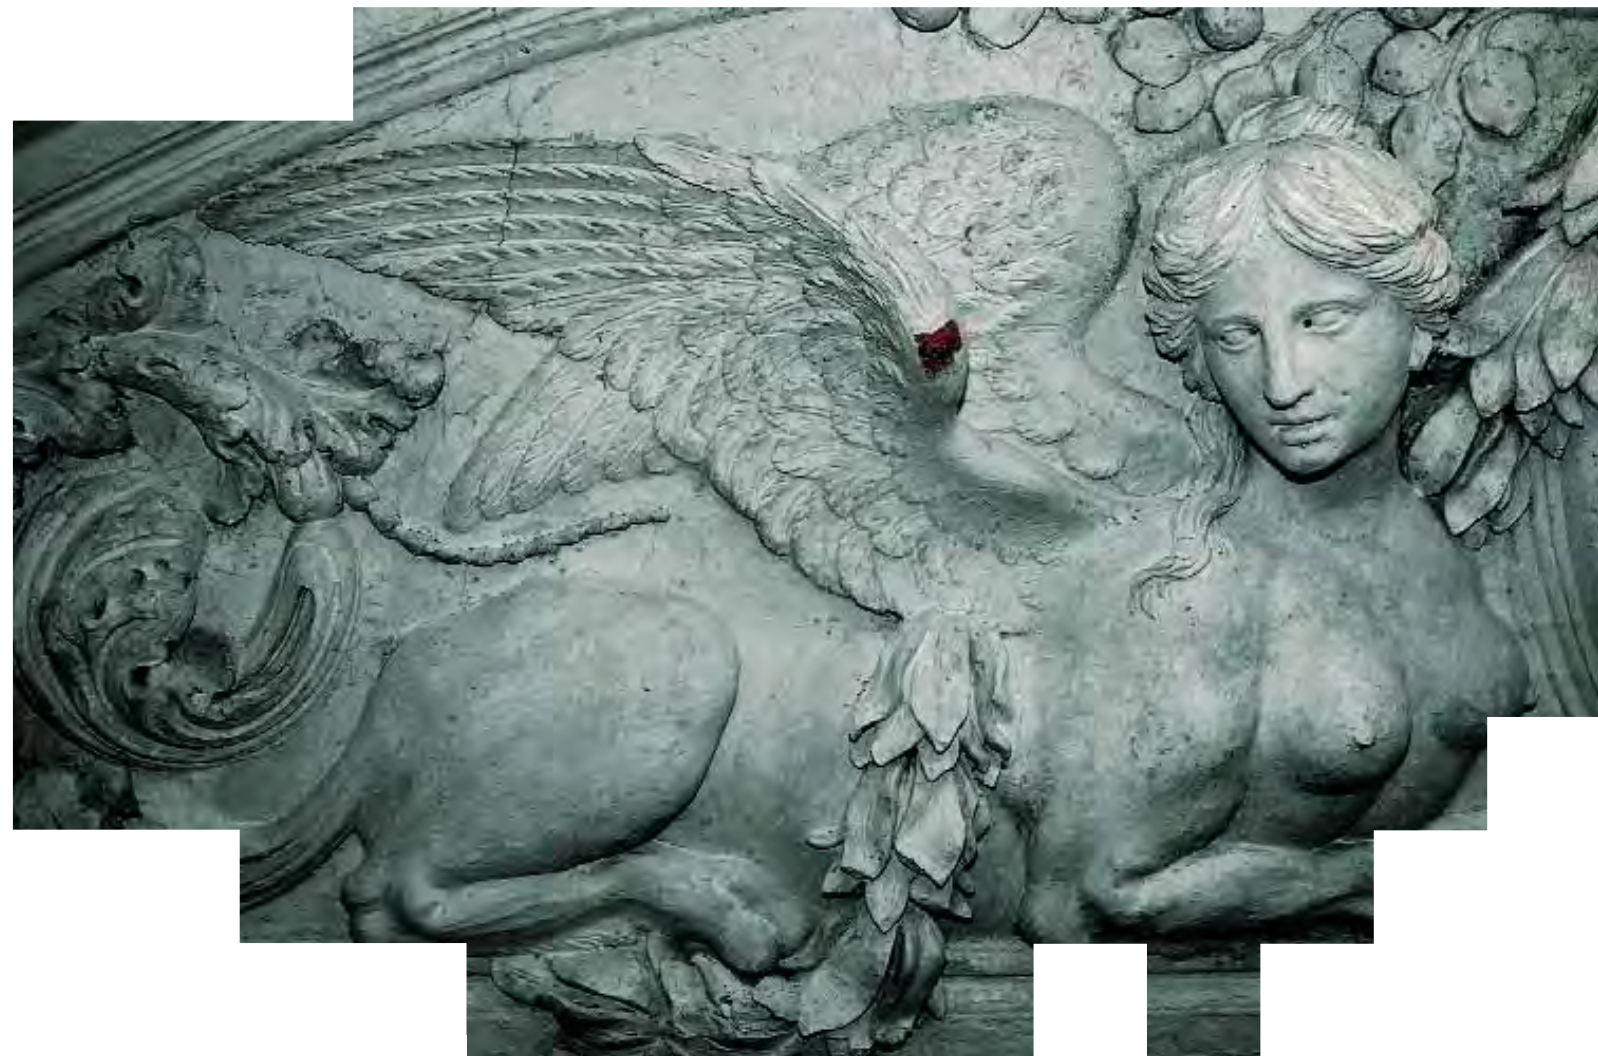
Fragment dekoracji sztukatorskiej po usunięciu wtórnych nawarstwień

W czasie prowadzonych obecnie prac dokonano zaskakujących odkryć. Zgodnie z komisijnymi zaleceniami usunięto z fragmentów sztukaterii wtórne nawarstwienia, spływające finezyjnie opracowane detale rzeźb. Po odsłonięciu ok. 30% narzutu stwierdzono, iż pierwotnie przeważającą część sztukaterii pozostawiono w kolorze białym, a jedynie niektóre detale pozłociono na poler i mat. Boazerie jednolity beżowo-szary odcień uzyskały około 1900 r. Zrekonstruowano wówczas także znaczne fragmenty drewnianej konstrukcji. Pod tymi malaturami, nie najwyższej próby artystycznej, odkryto ostatnio fragmentarycznie zachowaną, pierwotną polichromię, utrzymaną w pastelowych kolorach z dużymi partiami pozłoty. Na przedstawienia składają się patery z owocami i wici kwiatowe, zwieszone wertykalnie. Dekoracja malarska boazerii nawiązuje kolorystycznie do tła sztukaterii plafonu, gdyż wokół płycin i w tle sztukaterii został położony ten sam błękit.

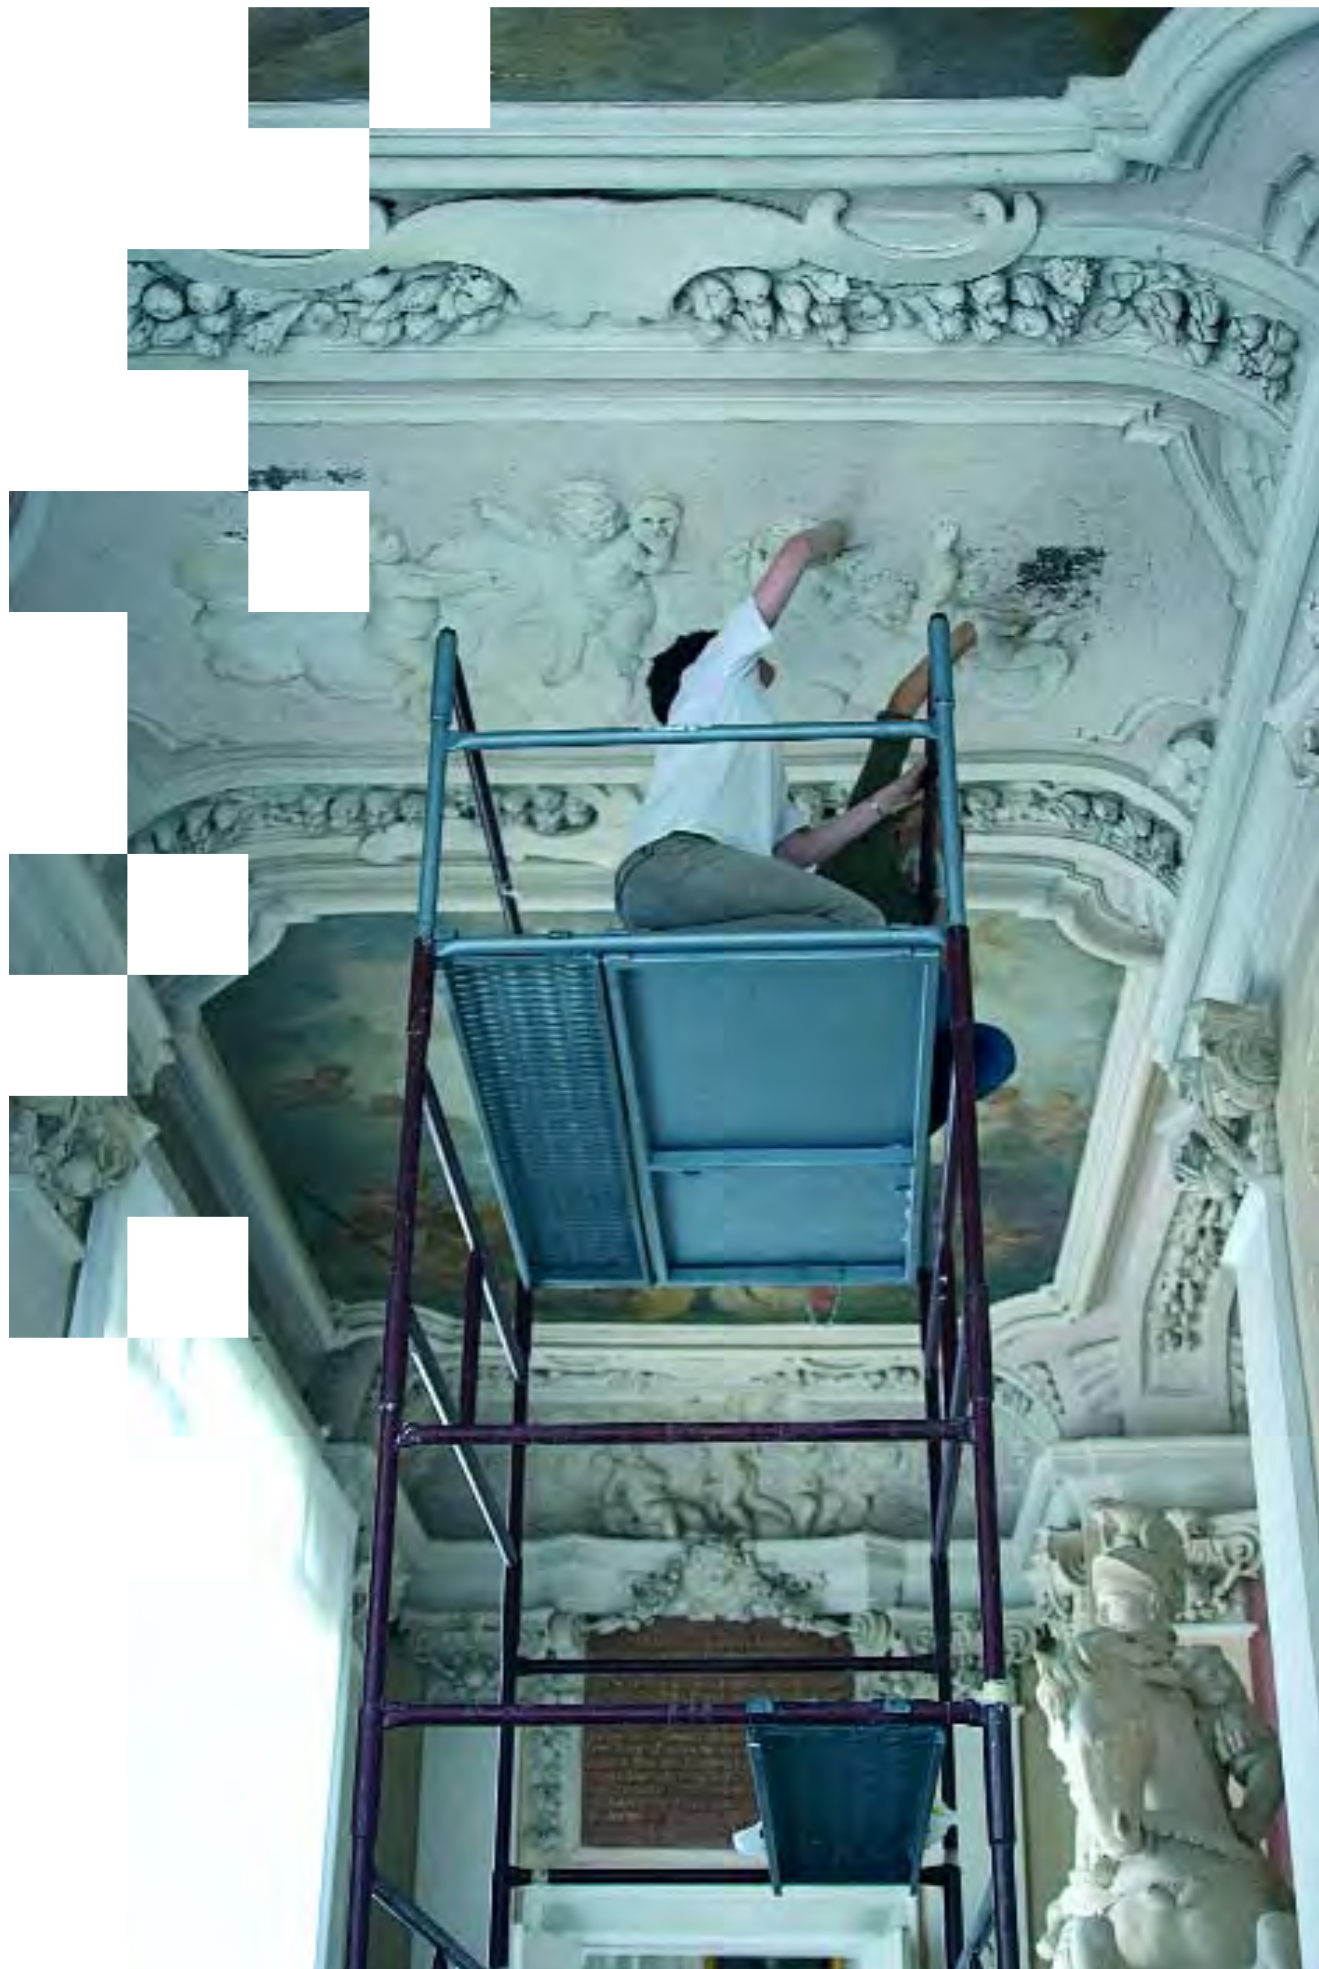
Prace odkrywkowe na ścianach i na suficie Galerii Południowej

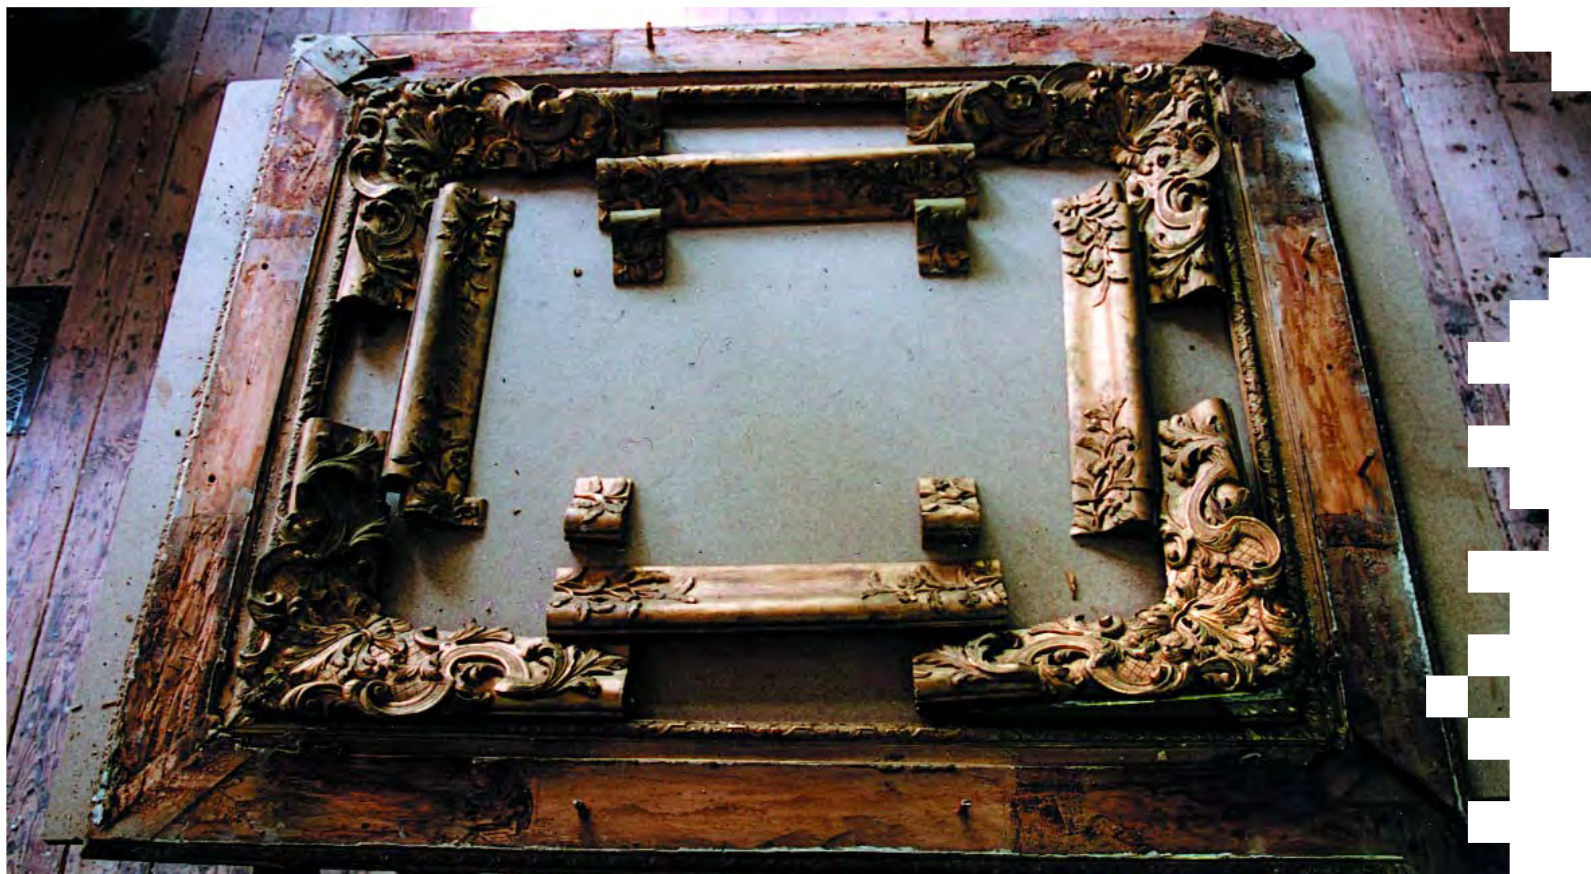
Rama w czasie prac konserwatorskich

elementów. Oszczędzono bogato rzeźbione narożniki i skrócono listwy tak, by dopasować snycerkę. Prace konserwatorskie polegały na sklejeniu i wzmocnieniu części konstrukcyjnej ramy, następnie na doklejeniu elementów snycerskich, które wcześniej dopasowano. Niedokładności powstałe przy skracaniu ramy, poprzednio wypełnione kitem, teraz uzupełniono wstawkami drewna. Ubytki snycerki dorzeźbiono we wklejkach z drewna lipowego zgodnie z rysunkiem ornamentu. Po wykonaniu wszystkich prac konstrukcyjnych, przystąpiono do konserwacji jej złożonych powierzchni. Czynnością wymagającą największego nakładu pracy było uzupełnienie ubytków gruntu, spowodowanych różnicą wysokości poszczególnych elementów ramy po jej sklejeniu oraz usunięcie wtórnych przemalowań brązem na powierzchni złocień. Różnorodność spoiw zastosowanych w przeszłości do scalenia przetartego złota wymagała przy oczyszczaniu ramy zastosowania szerokiego wachlarza metod konserwatorskich. Po gruntownym oczyszczeniu powierzchni, przystąpiono do pozłocenia uzupełnionych i przetartych powierzchni złotem w technice pulmentowej „na poler” i „mat”, z równoczesnym scalaniem kolorystycznym do zachowanego oryginału. Ostatnim etapem zabiegów konserwatorskich przy ramie było nałożenie retuszu w miejscach przetarć napisu „van Dyck”.
