# Wilanowski informator konserwatorski

**Wydanie w Roku  
Jubileuszowym  
200-lecia  
Muzeum**

## 1. Prace konserwatorskie i restauratorskie oraz nowe aranżacje we wnętrzach pałacu

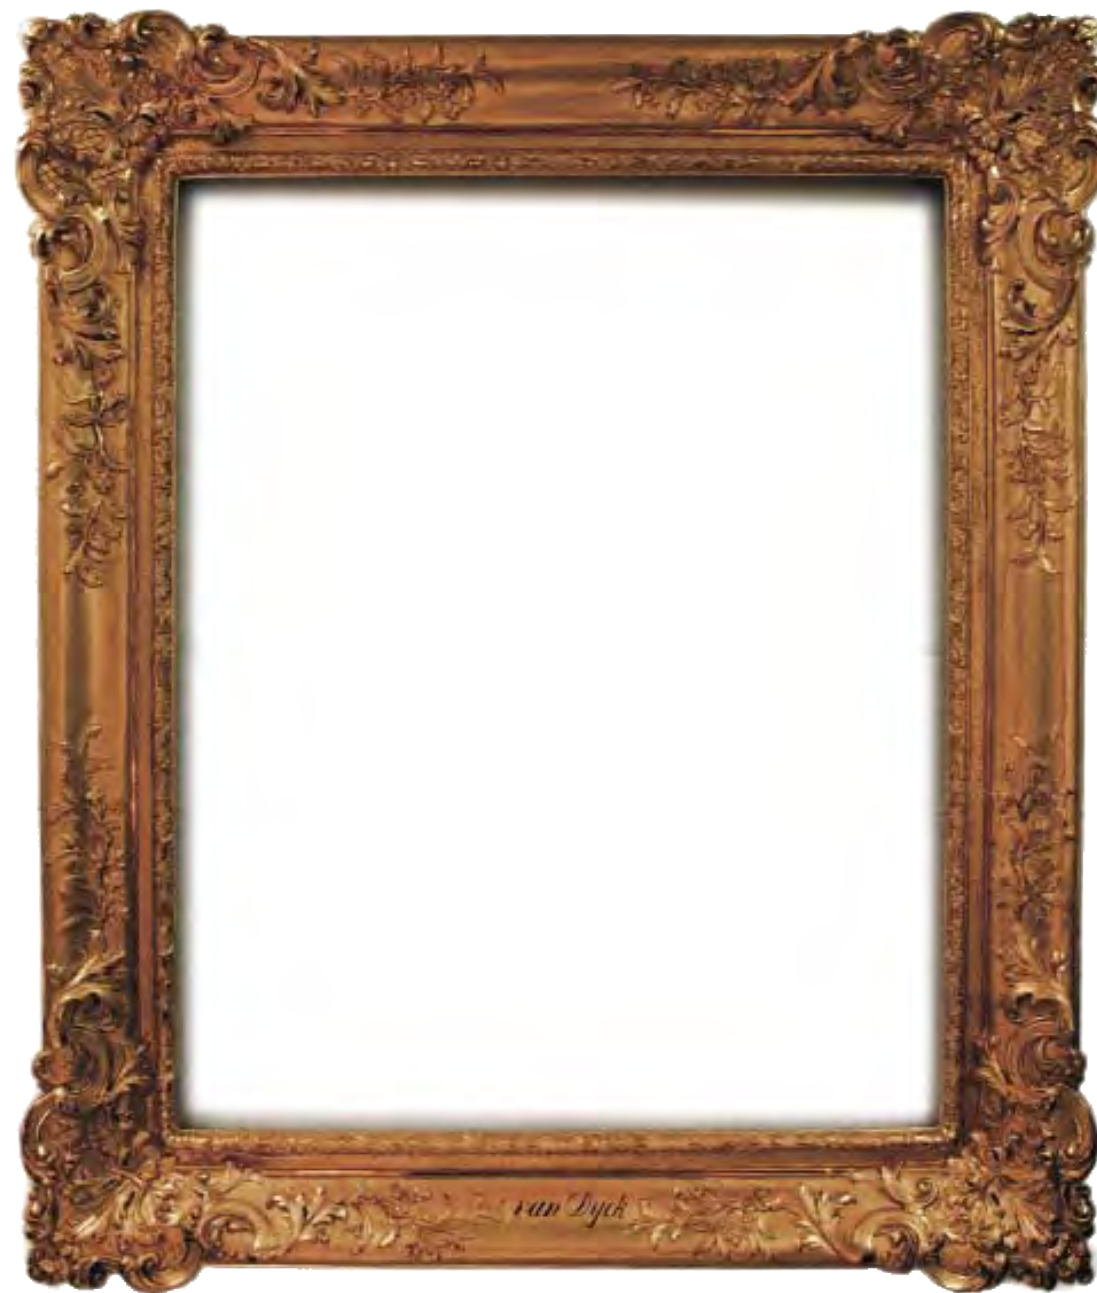
Rama po konserwacji

elementów. Oszczędzono bogato rzeźbione narożniki i skrócono listwy tak, by dopasować snycerkę. Prace konserwatorskie polegały na sklejeniu i wzmocnieniu części konstrukcyjnej ramy, następnie na doklejeniu elementów snycerskich, które wcześniej dopasowano. Niedokładności powstałe przy skracaniu ramy, poprzednio wypełnione kitem, teraz uzupełniono wstawkami drewna. Ubytki snycerki dorzeźbiono we wklejkach z drewna lipowego zgodnie z rysunkiem ornamentu. Po wykonaniu wszystkich prac konstrukcyjnych, przystąpiono do konserwacji jej złożonych powierzchni. Czynnością wymagającą największego nakładu pracy było uzupełnienie ubytków gruntu, spowodowanych różnicą wysokości poszczególnych elementów ramy po jej sklejeniu oraz usunięcie wtórnych przemalowań brązem na powierzchni złocień. Różnorodność spoiw zastosowanych w przeszłości do scalenia przetartego złota wymagała przy oczyszczaniu ramy zastosowania szerokiego wachlarza metod konserwatorskich. Po gruntownym oczyszczeniu powierzchni, przystąpiono do pozłocenia uzupełnionych i przetartych powierzchni złotem w technice pulmentowej „na poler” i „mat”, z równoczesnym scalaniem kolorystycznym do zachowanego oryginału. Ostatnim etapem zabiegów konserwatorskich przy ramie było nałożenie retuszu w miejscach przetarć napisu „van Dyck”.

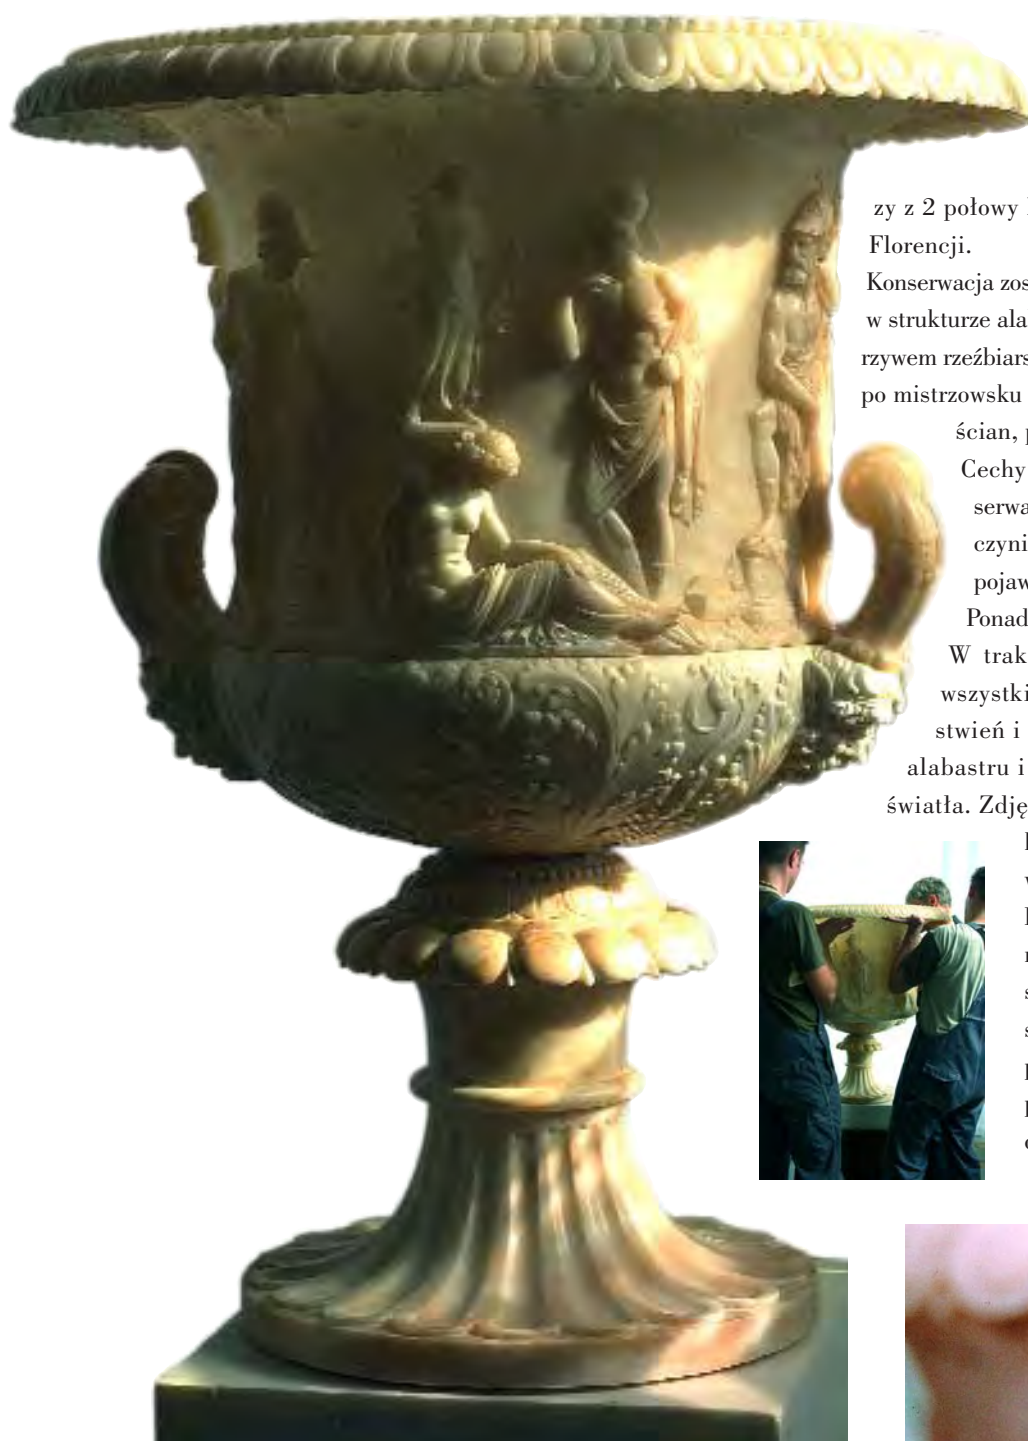
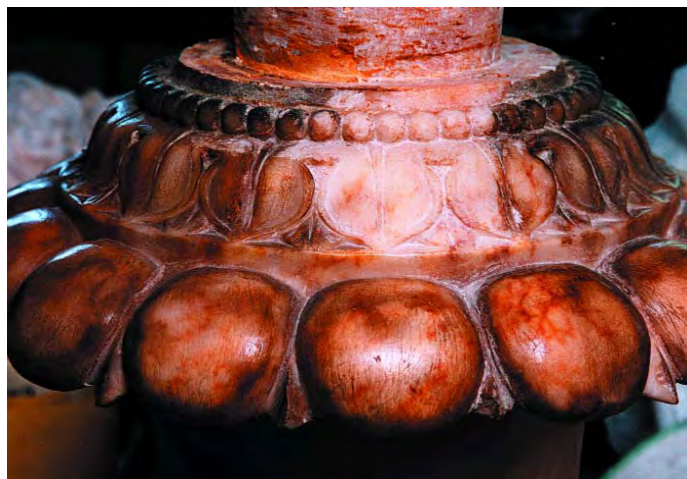
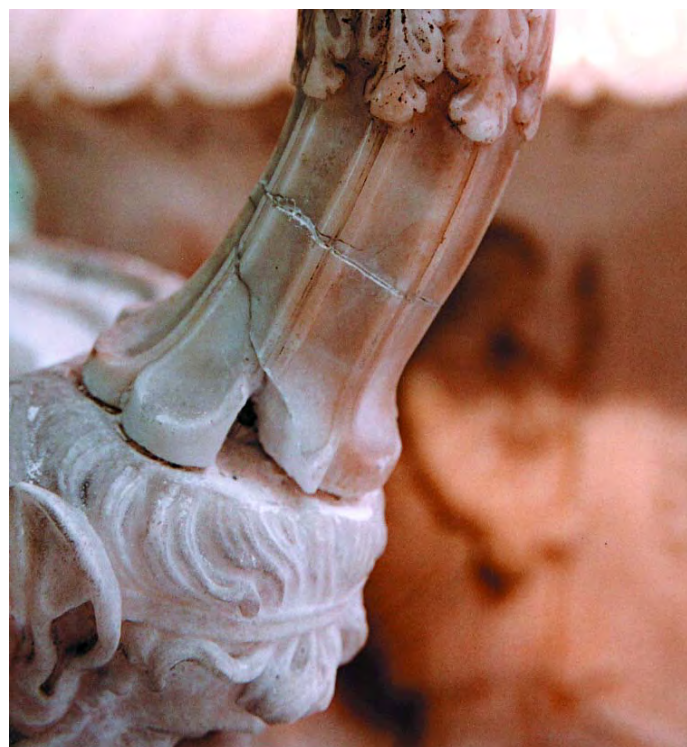
Konserwacja została rozpoczęta po stwierdzeniu niebezpiecznych zmian w strukturze alabastru. Kamień ten ze swej natury jest delikatnym tworzywem rzeźbiarskim. Forma wazy, mająca kształt greckiego krateru, jest po mistrzowsku opracowana, co przejawia się także w małej grubości ścian, przydającej zabytkowi wrażenia lekkości i kruchości. Cechy te są zaletą estetyczną, lecz stwarzają problemy konserwatorskie. Odspojeniu uległ fragment podstawy stopy naczynia wielkości ok. 1/4 obwodu, a w dolnej partii brzuśca pojawiło się groźne, rozchodzące się promieniście spękanie. Ponadto, powierzchnia wazy była silnie zabrudzona.

Fragmenty wazy przed konserwacją

W trakcie prac konserwatorskich zostały rozbite wszystkie elementy wazy. Zostały one oczyszczone z nawarstwień i przebarwień celem przywrócenia pierwotnej barwy alabastru i jego charakterystycznej zdolności przepuszczania światła. Zdjęto materiały wykorzystane podczas wcześniejszych konserwacji. Stopę wazy sklejoną, a w jej wydrążone wnętrze wpasowano sztywną konstrukcję nośną. Celem tego zabiegu była konieczność przeniesienia sił nacisku, działających na krawędź podstawy. Liczne spękania i ubytki formy zostały wypełnione i zrekonstruowane, a cała powierzchnia wazy została zabezpieczona woskiem. Przywrócono jej oryginalną urodę, podkreślając lokalizację w południowej galerii ogrodowej, gdzie jest najczęściej naturalnego oświetlenia.

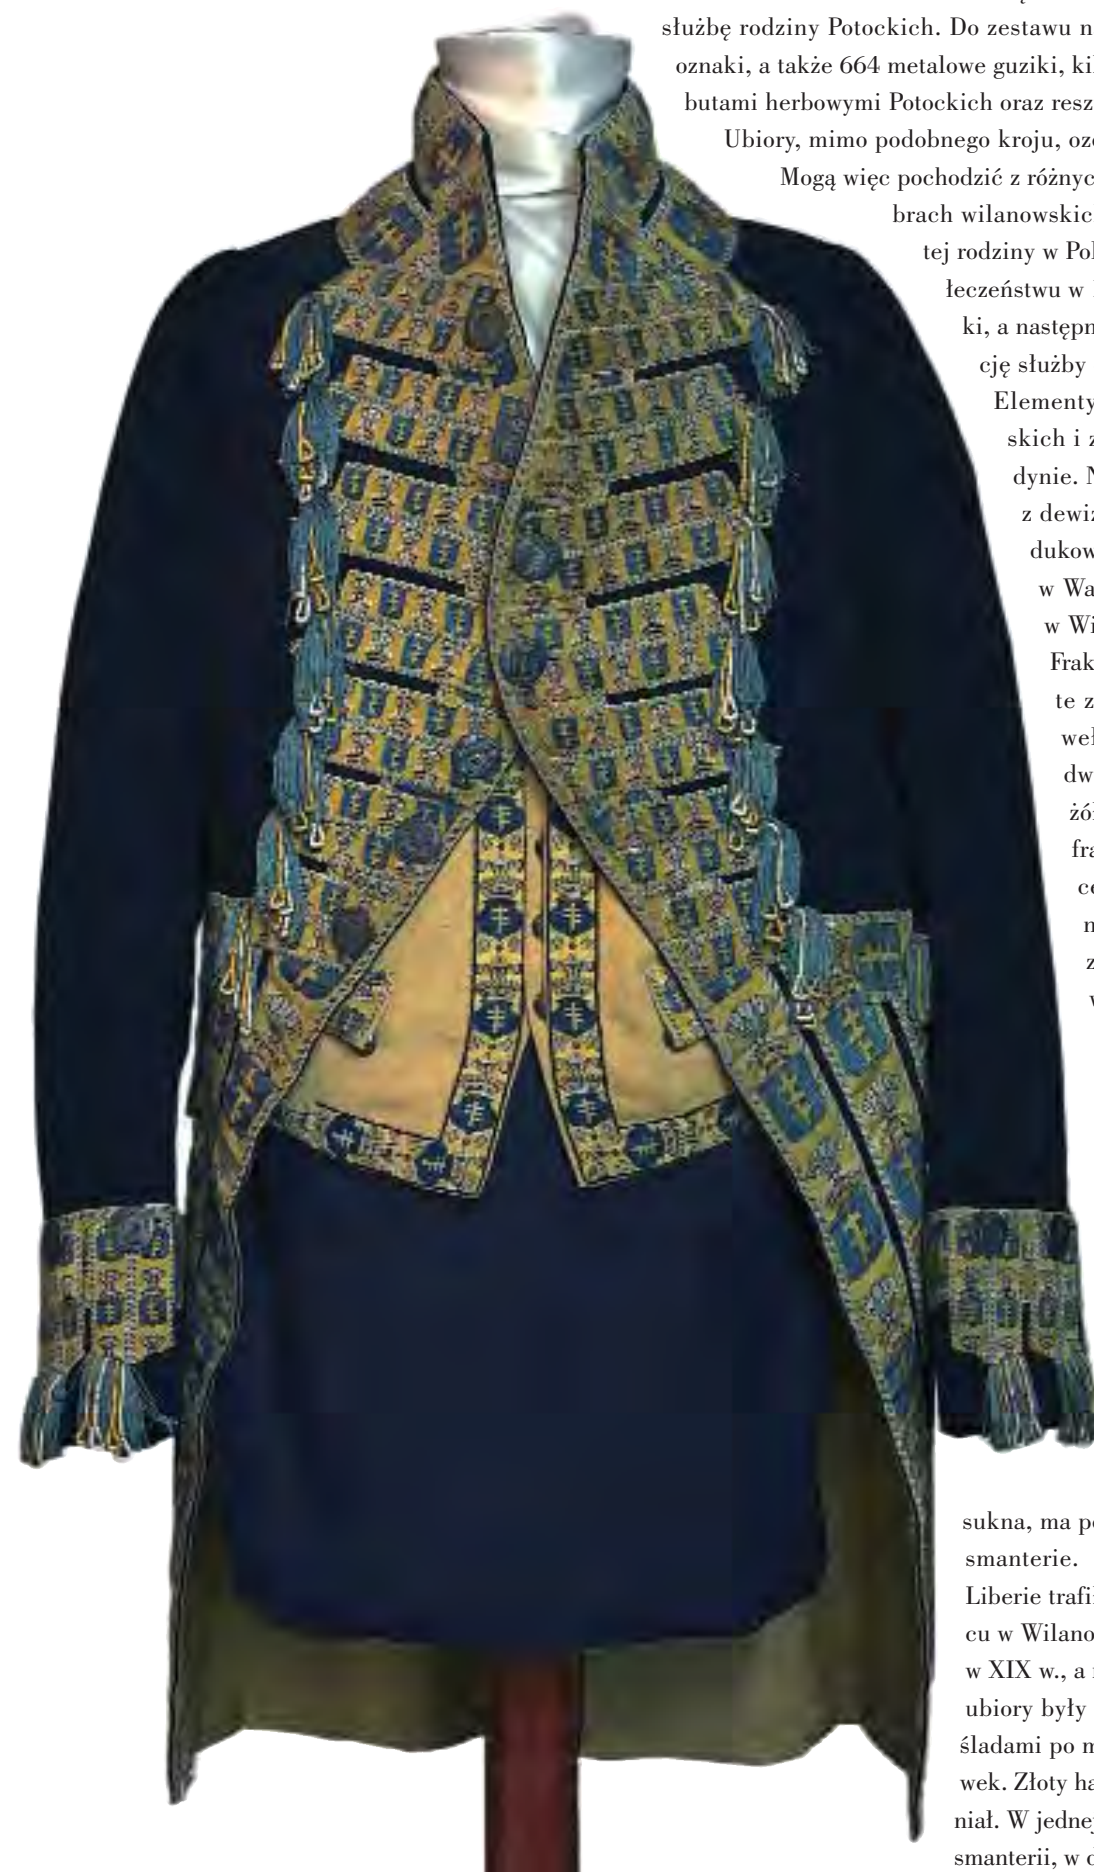
Liberie trafiły na ekspozycję i do magazynów Muzeum Pałacu w Wilanowie w bardzo złym stanie. Intensywnie używane w XIX w., a następnie przechowywane w różnych warunkach, ubiory były brudne, poplamione, z licznymi perforacjami – śladami po molach, ubytkami pasmanterii, guzików, podszewek. Złoty haft najwcześniejszego fraka skorodował i pociemniał. W jednej z oznak zostały wyrwane obszerne fragmenty pasmanterii, w drugiej zniszczone jedwabne aplikacje z herbami.

Liberia po konserwacji

Kamizelki z lamy były pogniecione i zdeformowane. Kamizelki z sukna dziurawe: jedna z nich miała wyrwaną przednią połę, druga plecy, zaś wszystkie troczki i paski do regulacji szerokości. Renowację rozpoczęto w 2001 r. Założeniem prac było uwolnienie obiektów od zagrożeń – brudu, szkodników, mikroorganizmów oraz nadanie walorów ekspozycyjnych przy jak najmniejszej ingerencji konserwatorskiej. Dlatego też wykluczono całkowity demontaż ubiorów, traktując pierwotne szwy jako istotną i wartą zachowania część substancji zabytkowej. Pierwszą czynnością była dezynsekcja w komorze próżniowej i odkażenie fungicydem. Potem nastąpiło dokładne oczyszczenie aspiratorem z kurzu i pozostałości po owadach, usunięcie plam. Elementy z wełny były czyszczone na sucho w rozpuszczalnikach, pozostałe w kąpieli wodnej z detergentem. Perforacje sukna uzupełniono punktowo odpowiednio dobranymi tkaninami. Ubytki podszywki fraka, pleców i przodu kamizelki odbudowano używając nowych, zbliżonych do oryginalnych, materiałów. W oznace przywrócono dekorację z taśm i frędzli, wykorzystując przechowywane w muzealnym magazynie pozostałości pasmanterii od innych liberii. Złoty haft oczyszczono z korozji. Na zakończenie zrekonstruowano szwy, nadprute w trakcie konserwacji.

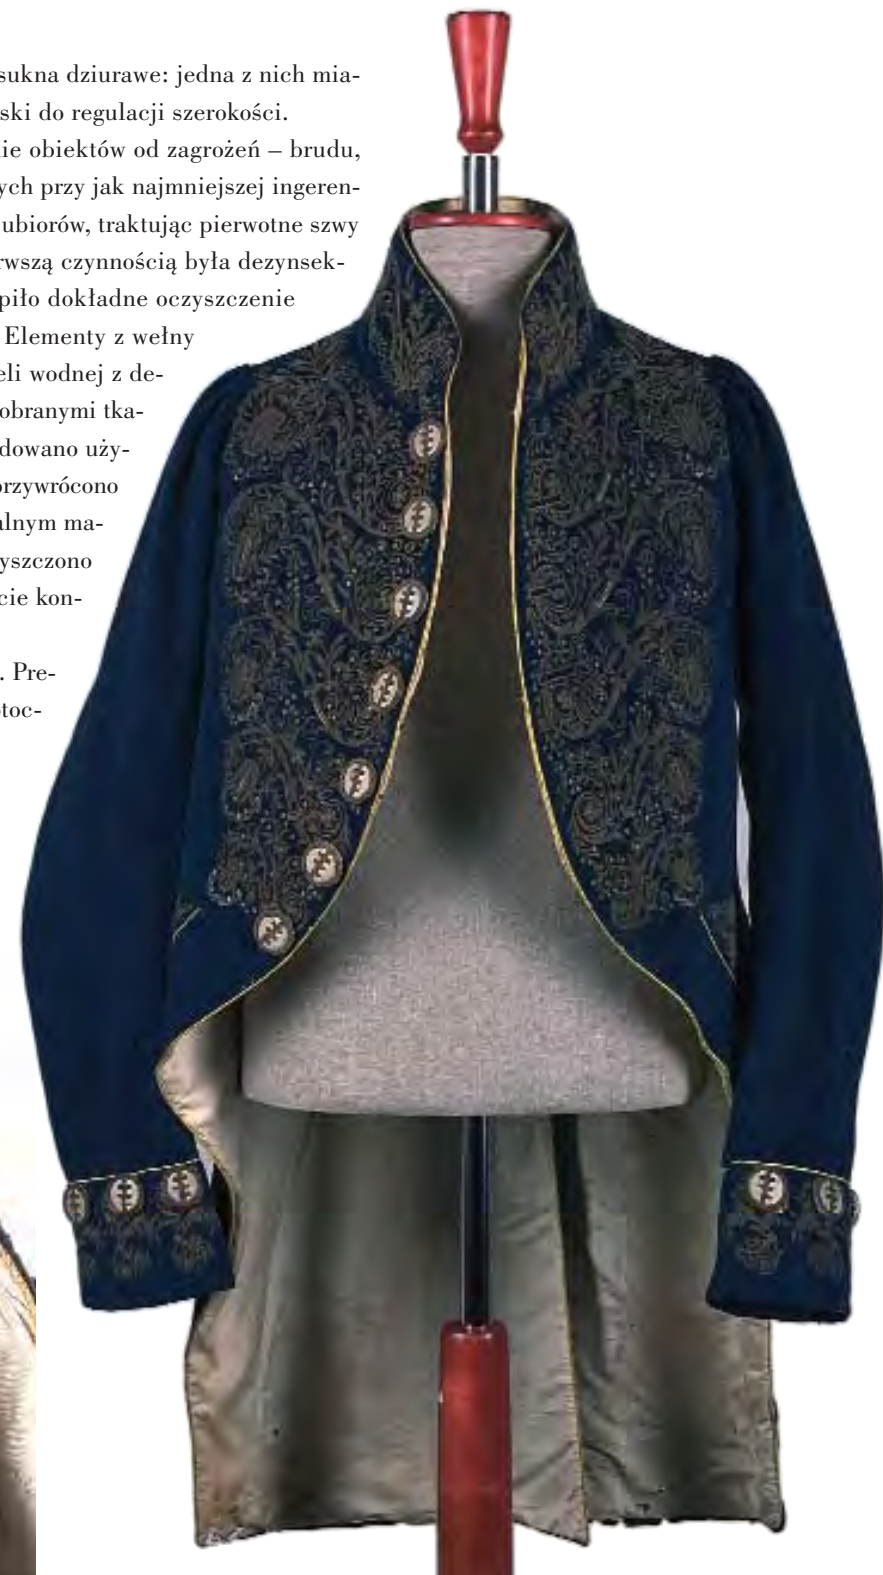
Frak haftowany złotą nicią przed konserwacją

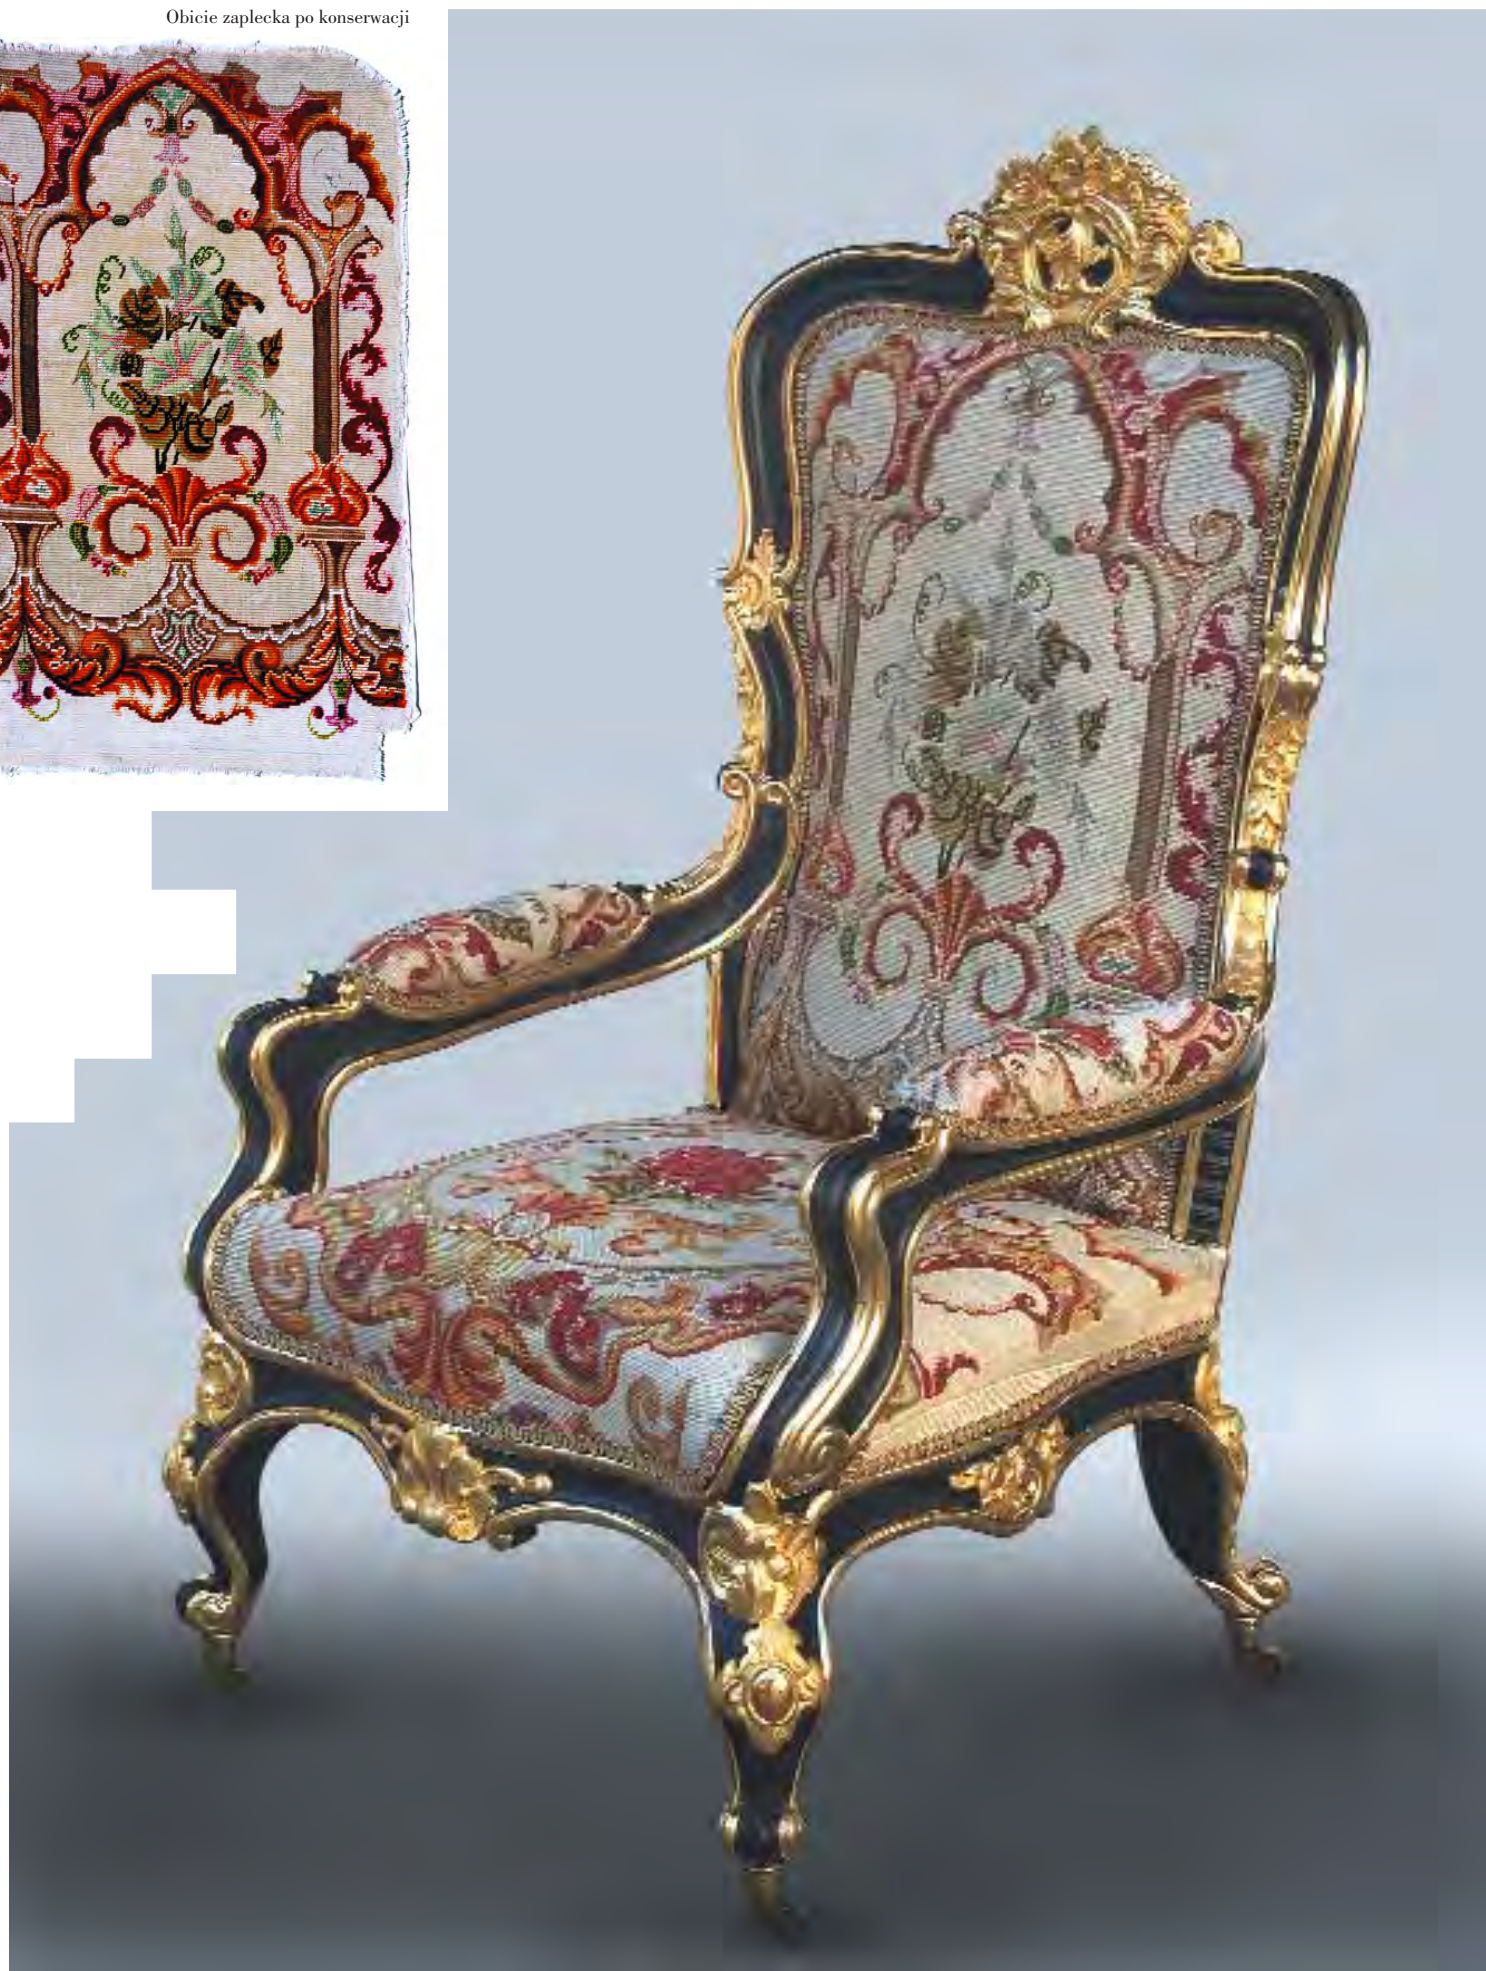
Fotel po konserwacji

Intensywne użytkowanie mebla w przeszłości i niestabilne dawniej warunki przechowywania spowodowały wiele uszkodzeń: rozchwianie drewnianej konstrukcji, pękanie, odspojenie bądź odpadanie fragmentów zaprawy kredowo – klejowej, przetarcia złocienia i gruntów. Poduszki tapicerskie zapadły się i zdeformowały. Pierwotnie żywe, jaskrawe kolory haftowanych obić, jak czerwienie, ugry, zieleń – spłowiały i zbladły. Brud i kurz zatarł czytelność haftu, a 1/3 jego powierzchni zniszczyły szkodniki wełny.

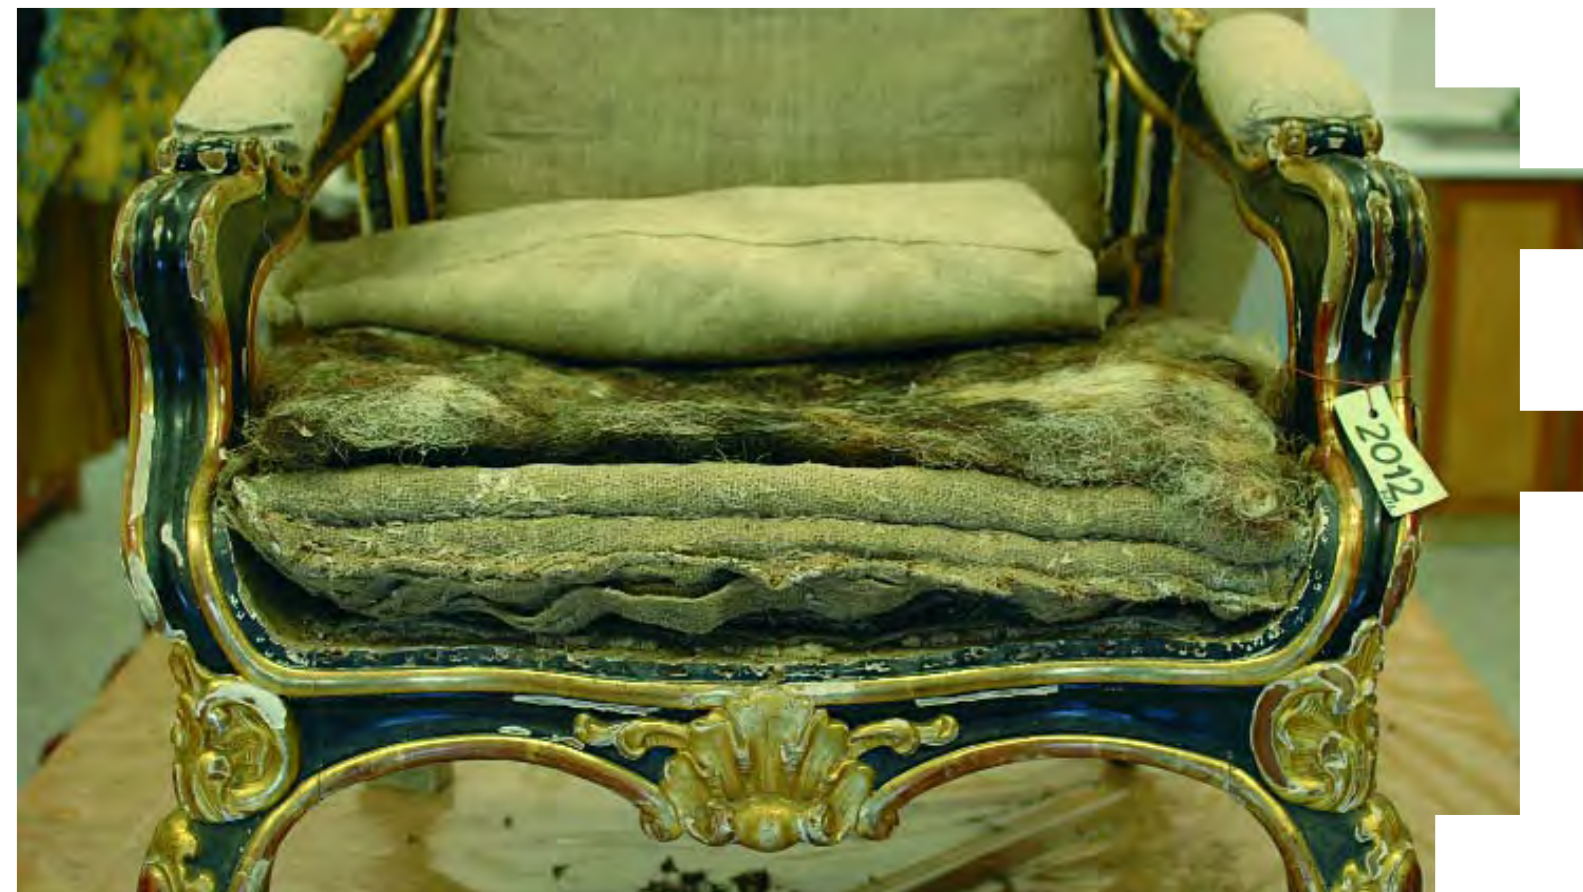
Siedzisko w trakcie prac tapicerskich

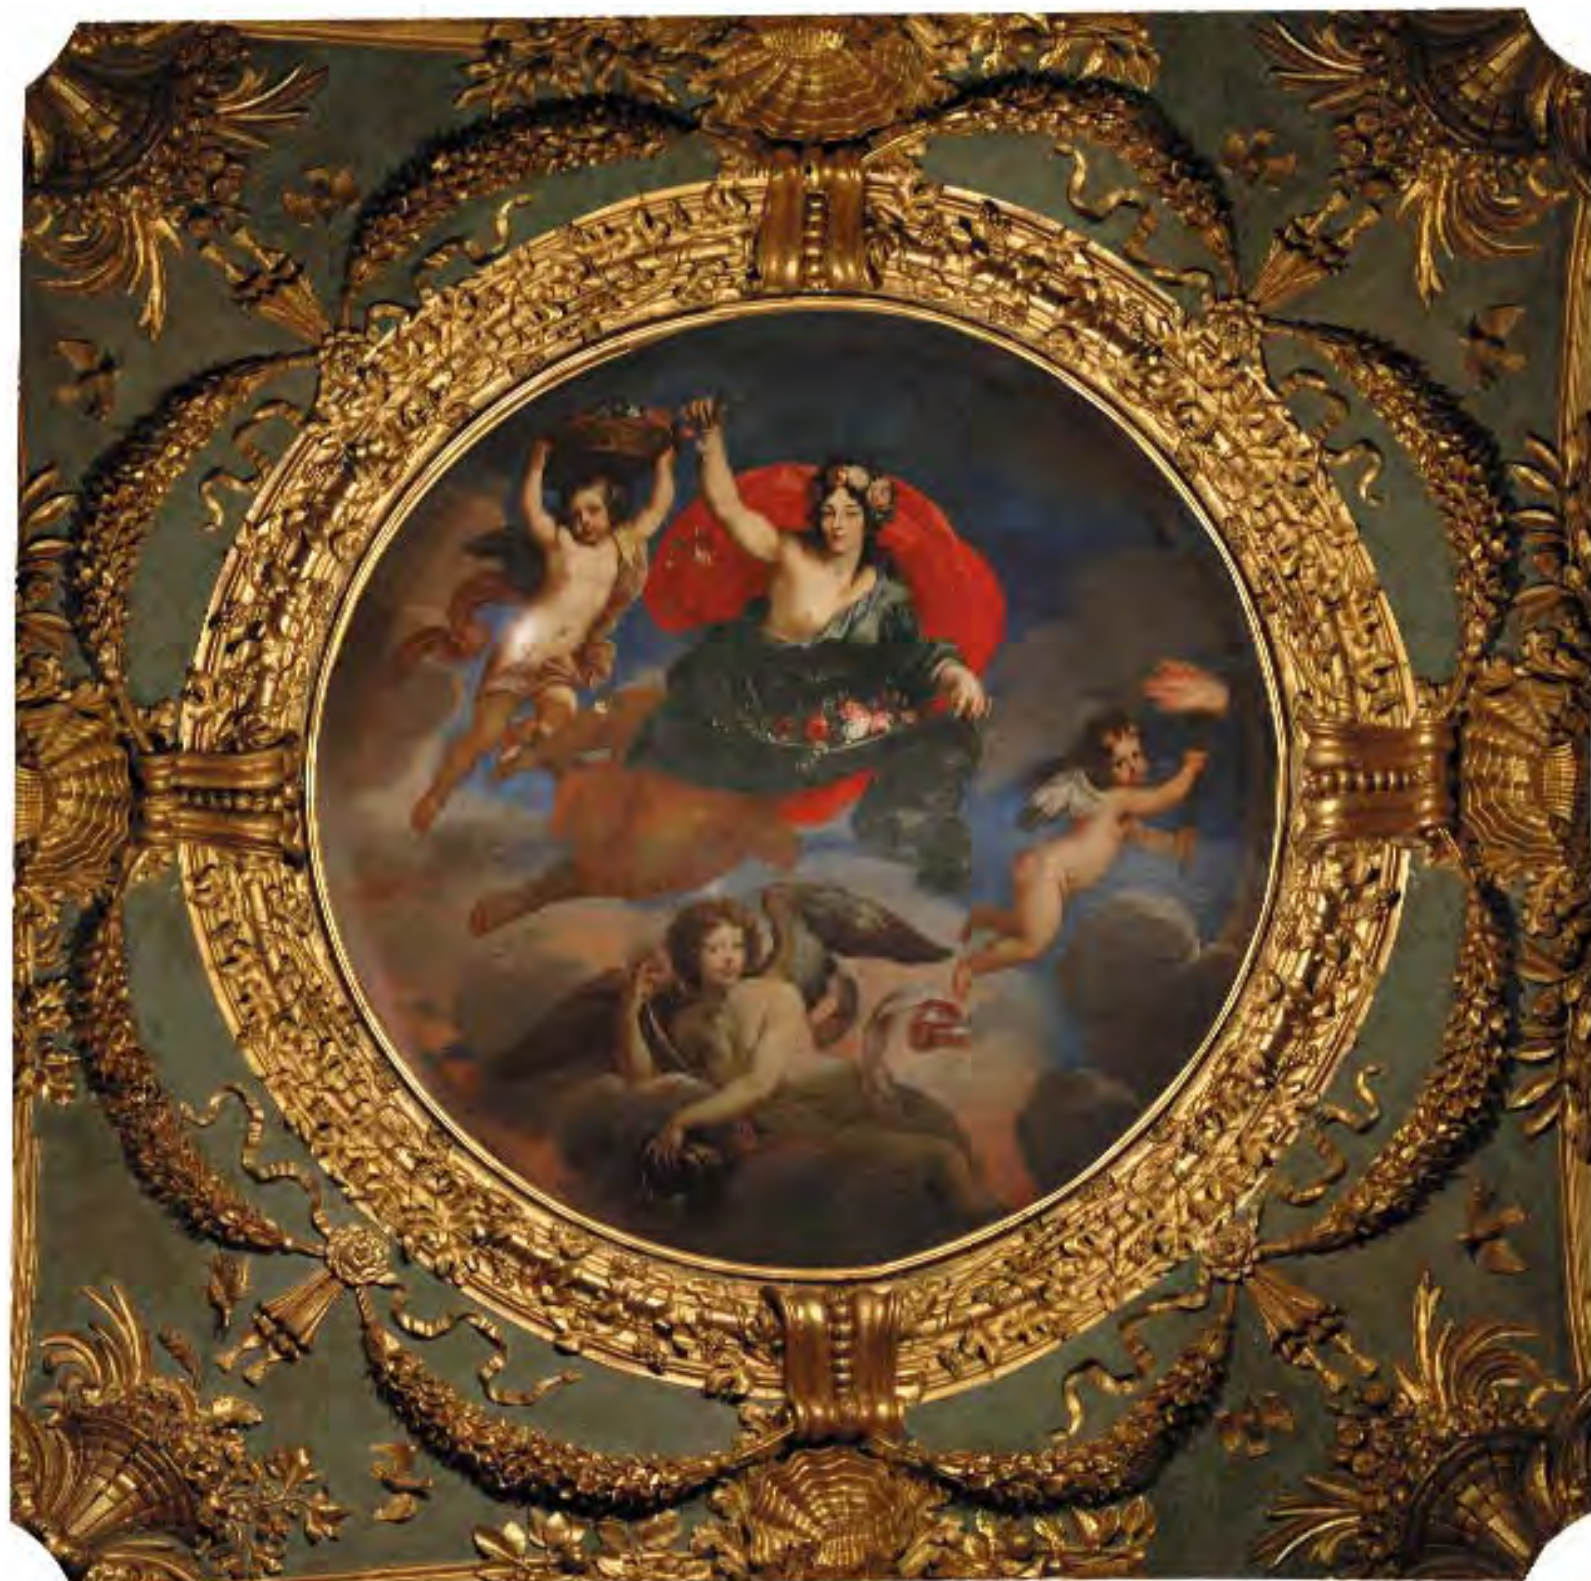
Gabinet Zwierciadlany. Rzut ortogonalny plafonu

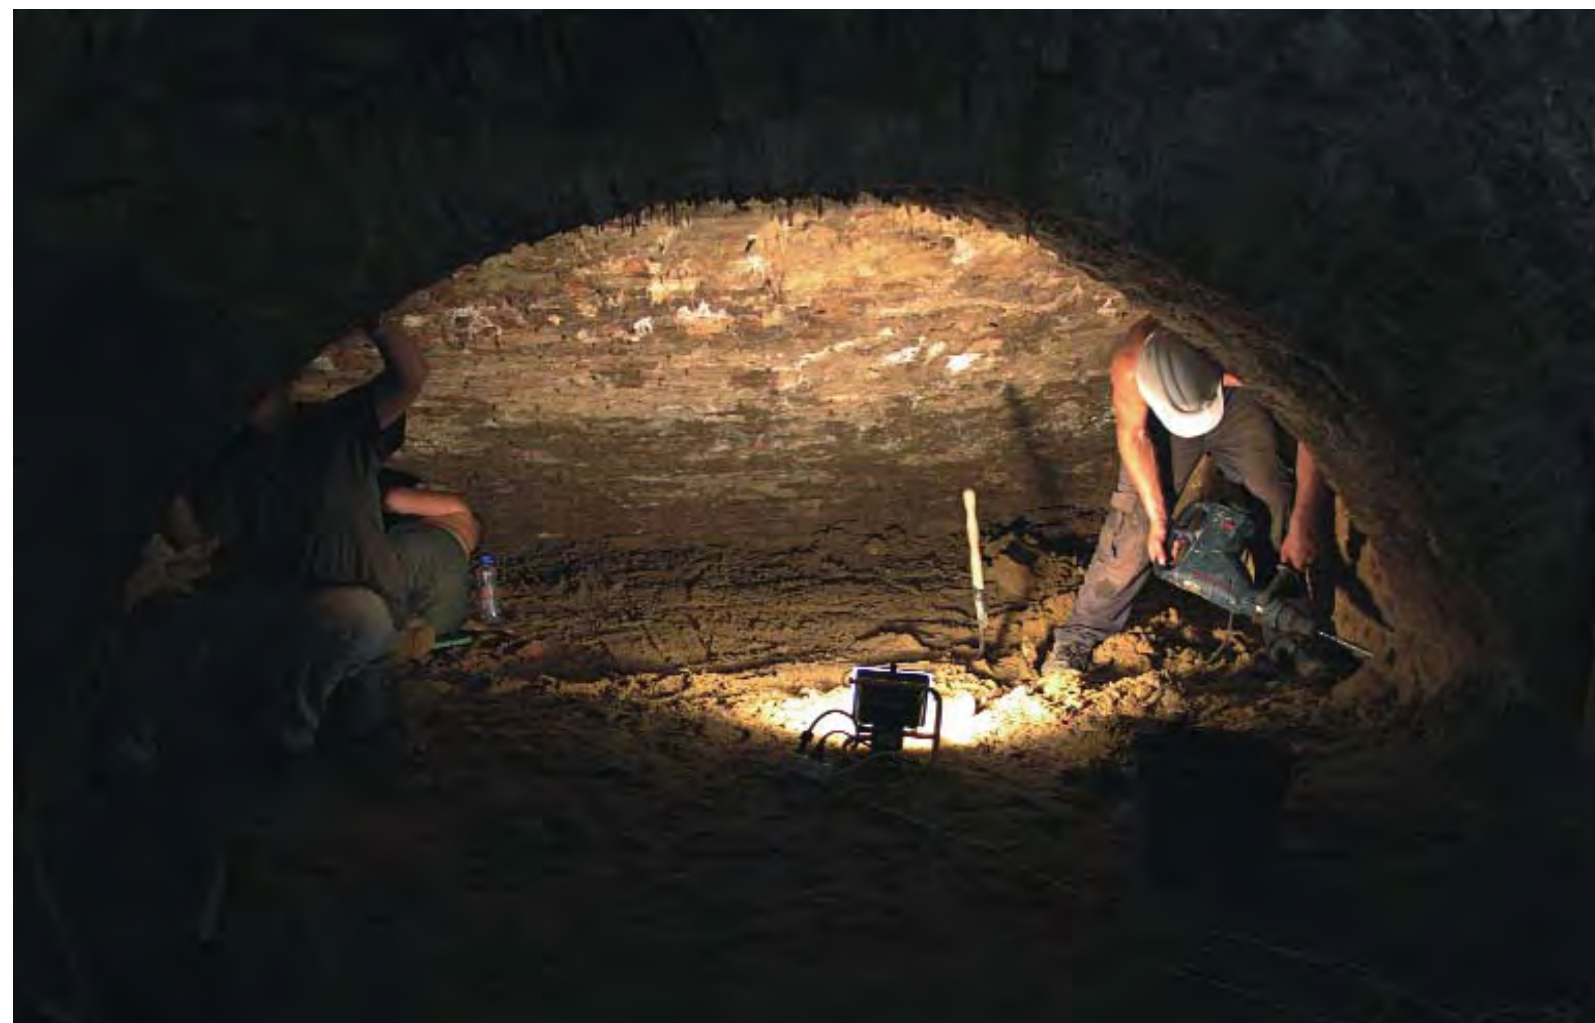
Prace wykopaliskowe w grocie

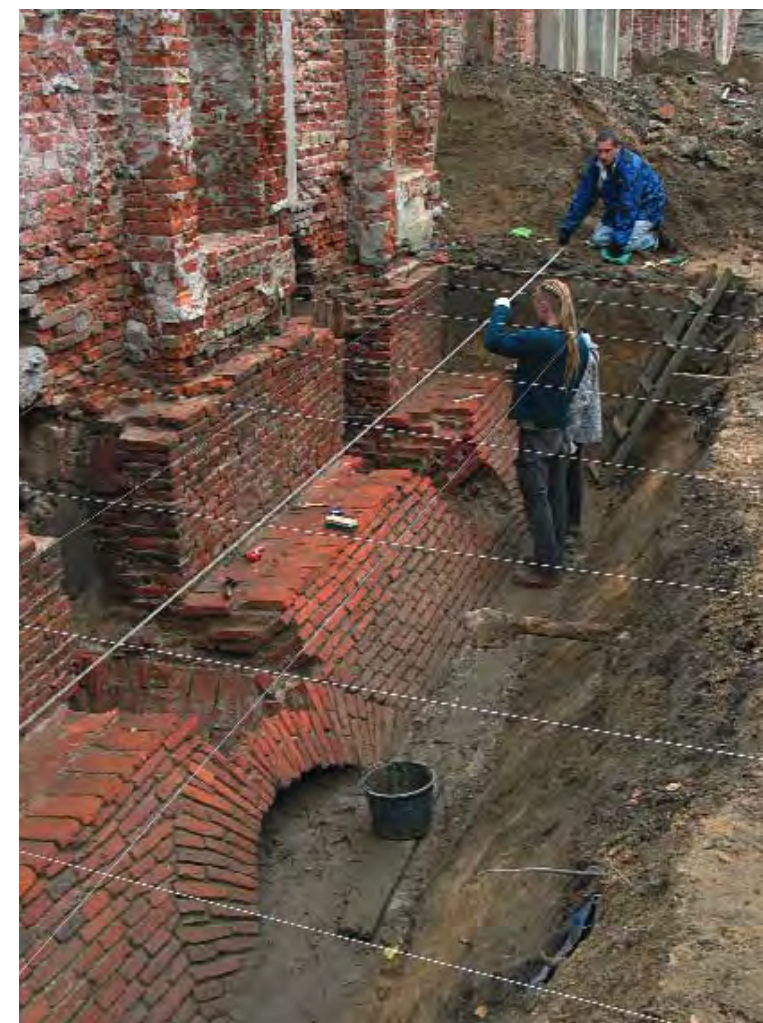
Fragment odsłoniętego muru oporowego

sens treści listów, jakie w czasie budowy muru pisał do króla projektant prac i główny ich wykonawca Augustyn Locci. Kłopoty budowniczych, widoczne dziś w lichej strukturze konstrukcji, wynikały głównie z wysokiego poziomu wód gruntowych. Zaradzić temu miała konstrukcja arkadowa fundamentu, poprowadzona po linii prostej, wyznaczonej przez white głęboko w ziemię drewniane pale. W pierwotnej koncepcji budowy muru znalazła się także konstrukcja grotu. Znajdowały się przy niej dwie boczne piwnice, których ceglane sklepienia stanowiły oparcie dla dwóch ramp, stanowiących łagodne zejście z tarasu górnego do ogrodów tarasu dolnego. Łagodny kąt nachylenia tych zejść sugerować może brak schodów, które pojawiły się w I połowie XVIII w., po uprzednim zburzeniu części stropów piwnic.

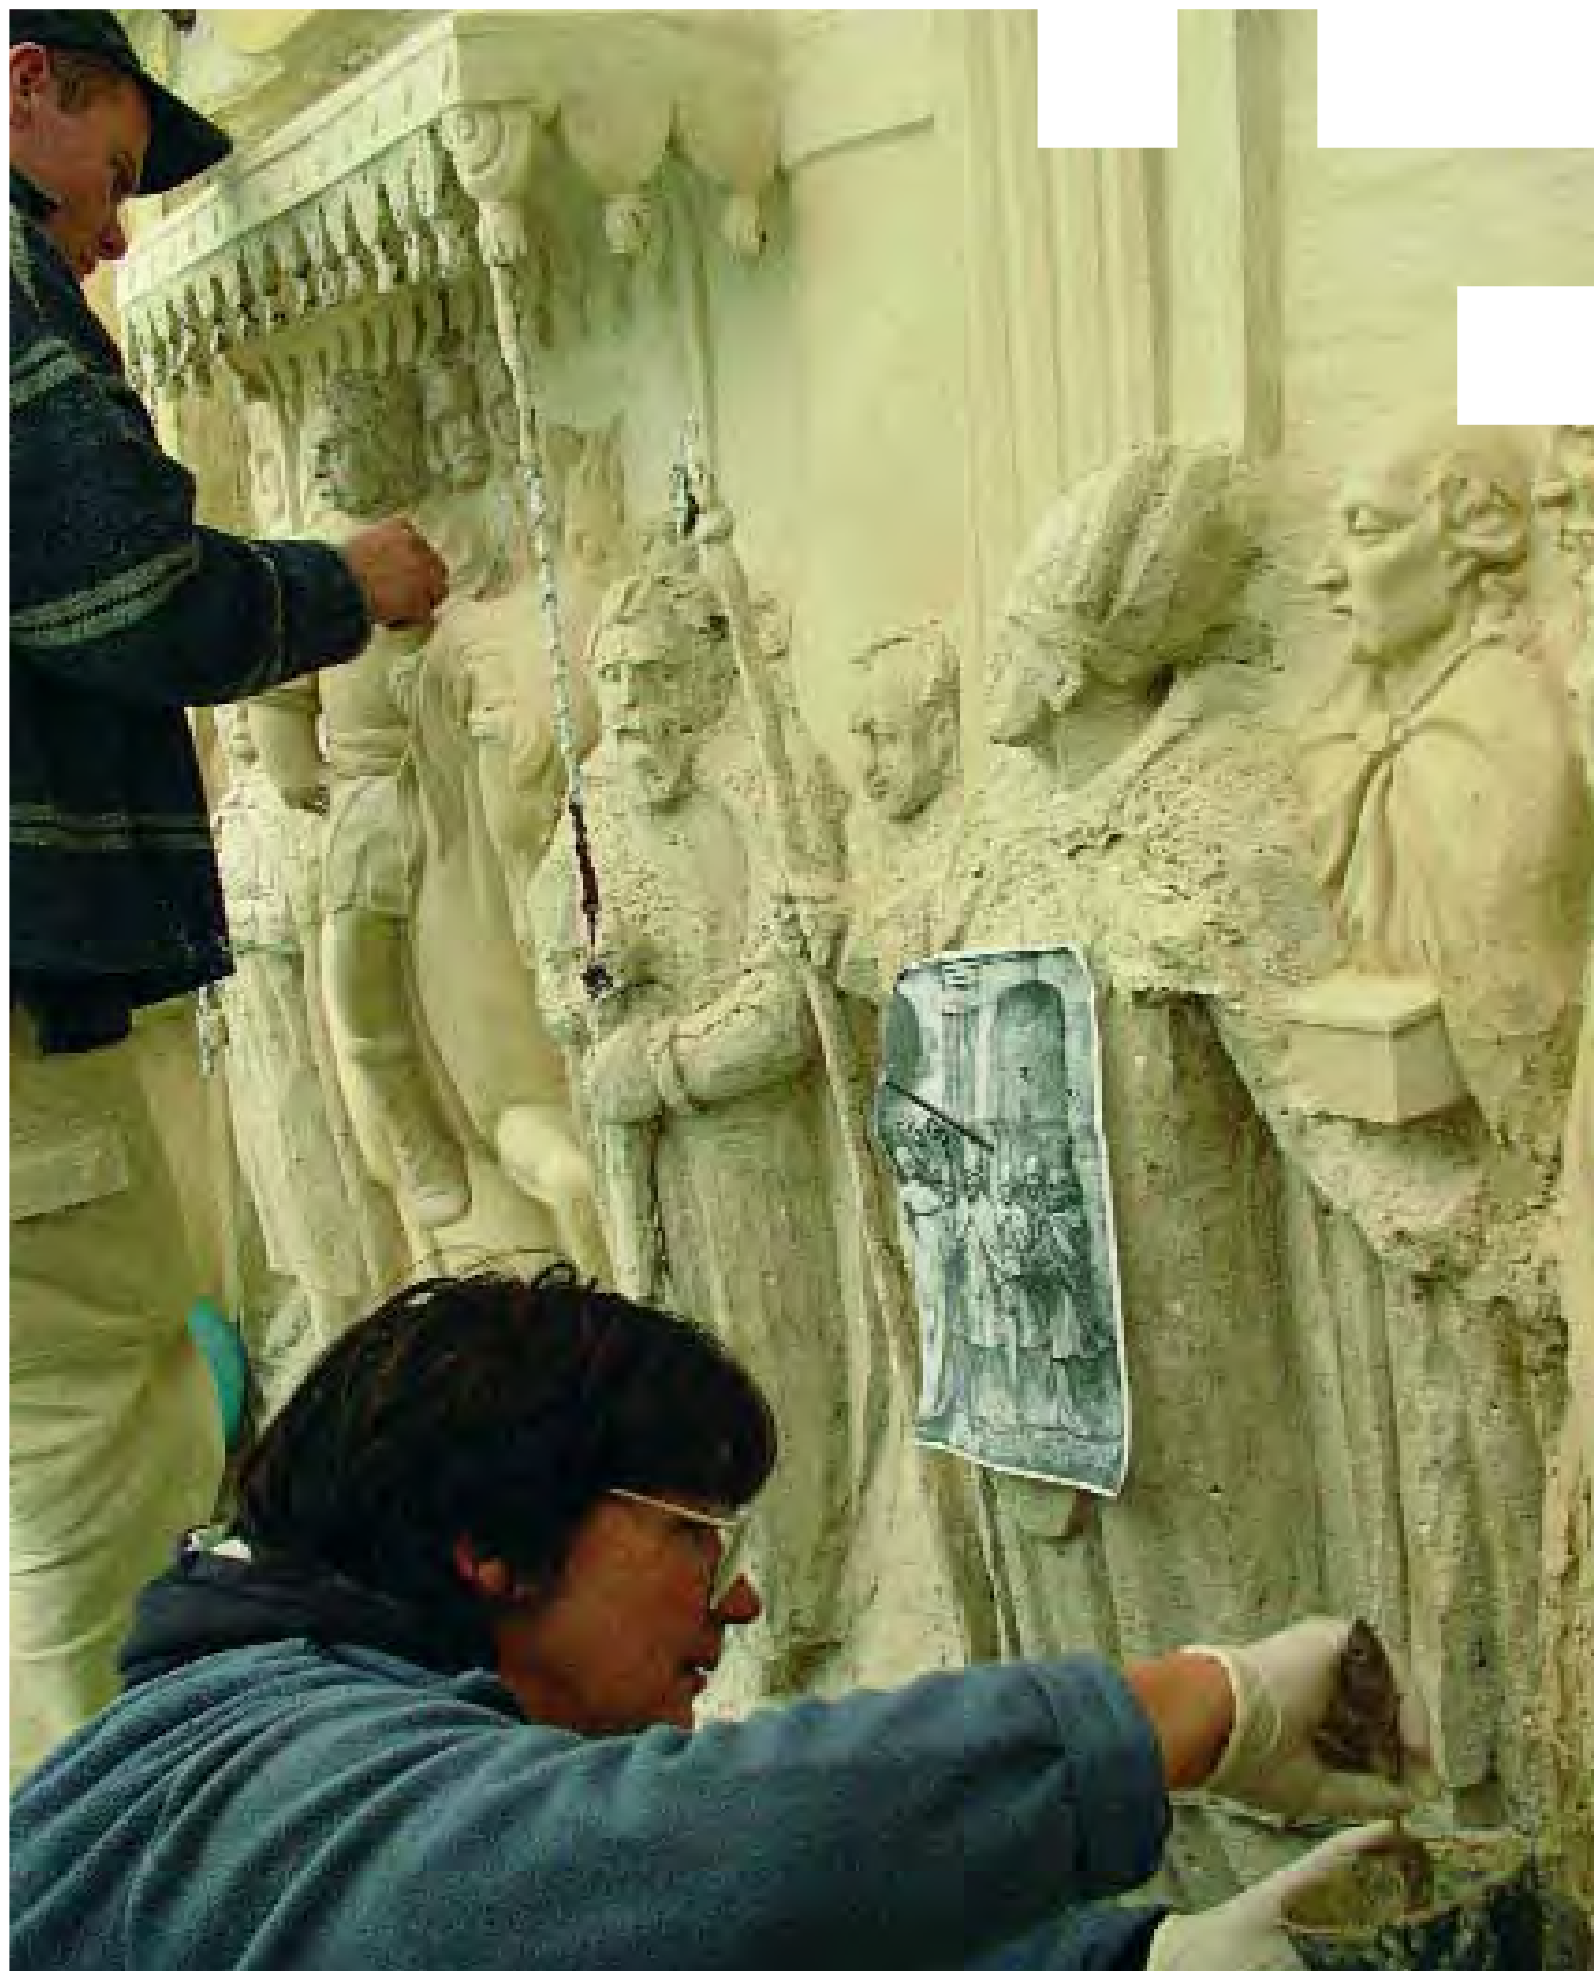
Uzupełnianie ubytków zniszczonej powierzchni płaskorzeźb

Dekoracje rzeźbiarskie narzutowe i kamienne poddano pełnej konserwacji, w nielicznych przypadkach dokonano częściowej rekonstrukcji. O skali prac świadczy liczba 574 rzeźb i detali rzeźbiarskich, liczonych tylko od strony dziedzina.

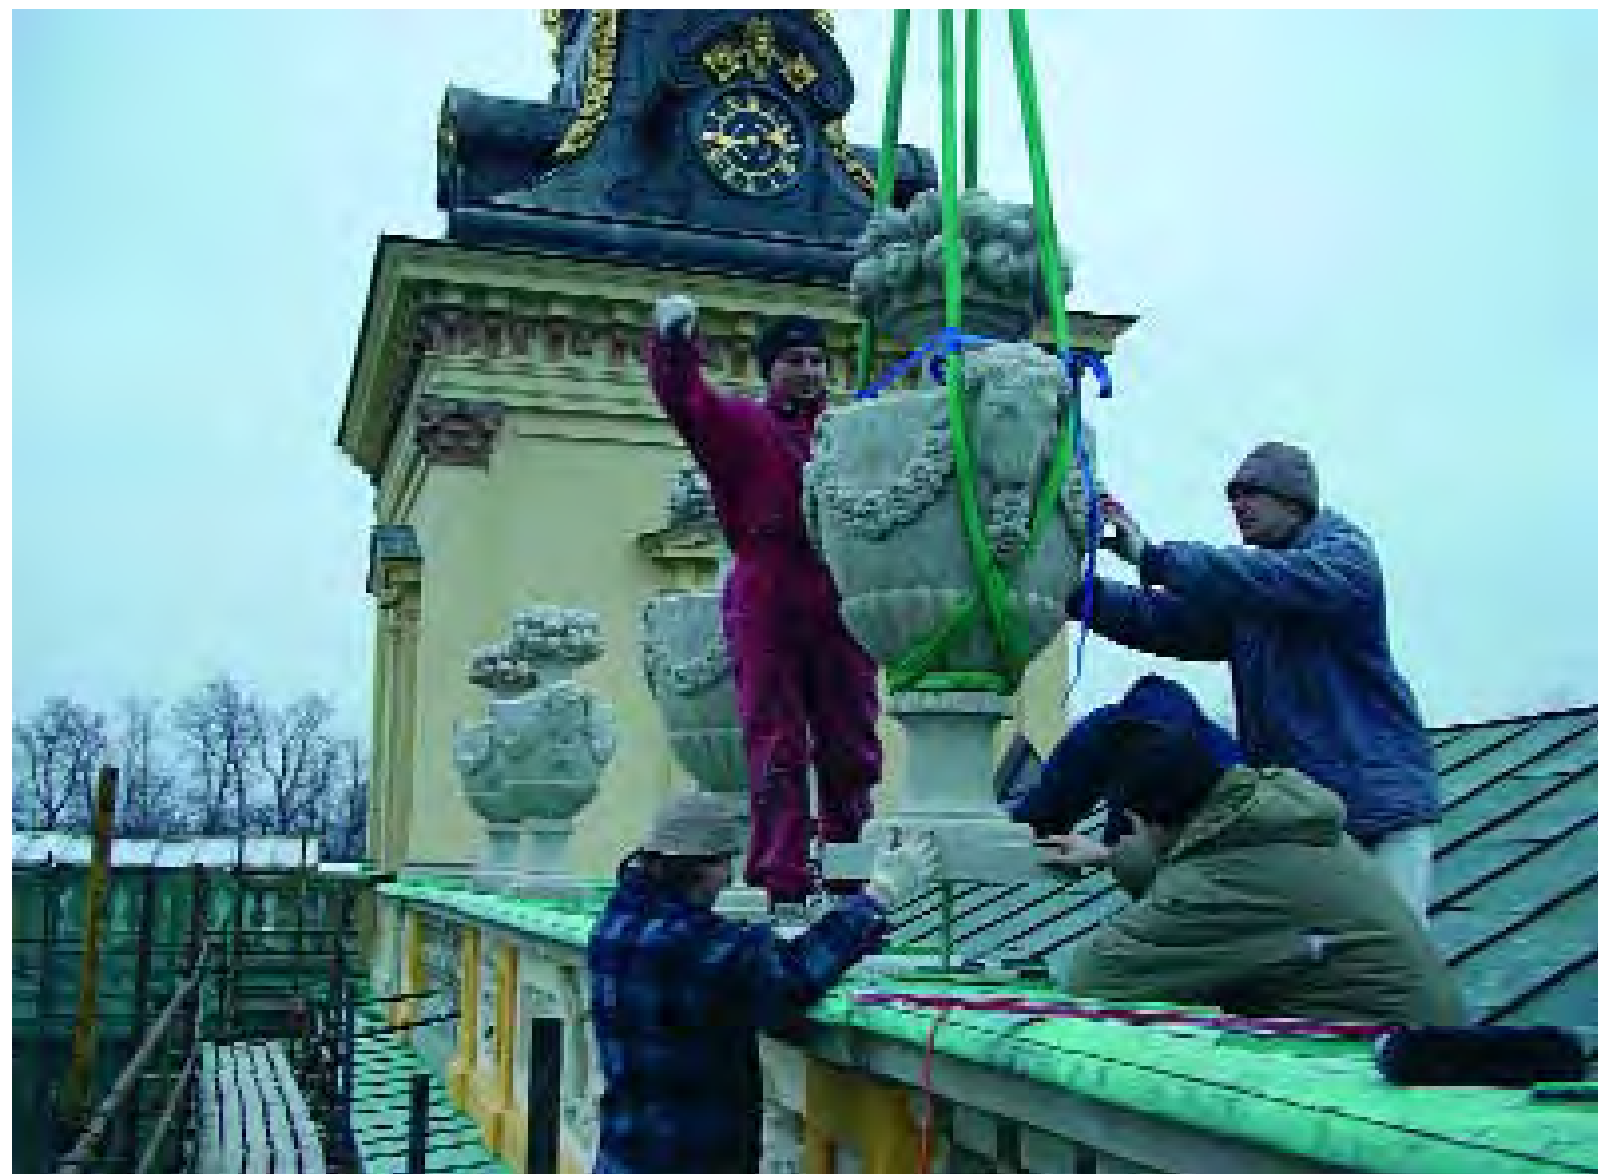
Montaż dekoracji rzeźbiarskich na attyce pałacowej po wykonaniu obróbek blacharskich
