# Wilanowski informator konserwatorski

**Wydanie w Roku  
Jubileuszowym  
200-lecia  
Muzeum**

## 1. Prace konserwatorskie i restauratorskie oraz nowe aranżacje we wnętrzach pałacu

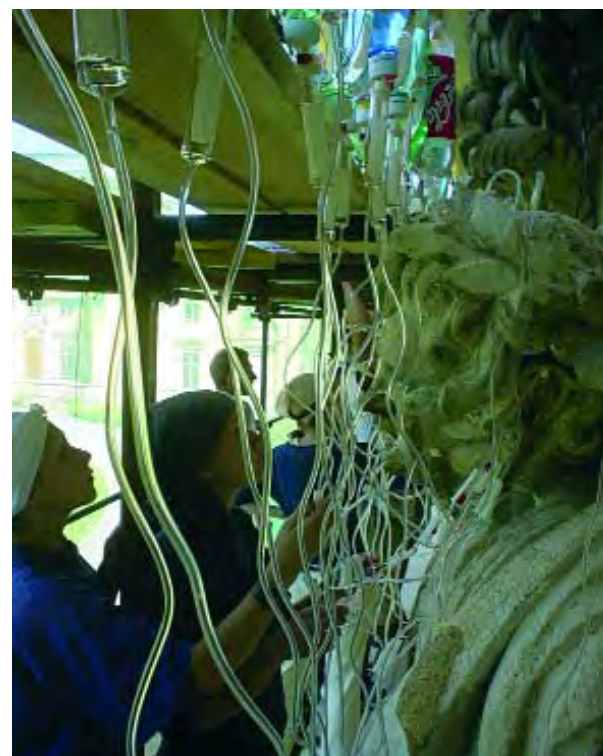
Impregnacja elementów wystroju rzeźbiarskiego elewacji
