-----> **Renowacja królewskiego zespołu pałacowo-ogrodowego  
w Wilanowie – etap II**

Renovation of the Royal Palace and Gardens  
at Wilanów – stage 2

**Renowacja królewskiego zespołu pałacowo-ogrodowego w Wilanowie – etap II**  
**Umowa finansowa nr 44/PL0017/EOG/2007**

**Renovation of the Royal Palace and Gardens at Wilanów – stage 2**  
**Financial agreement 44/PL0017/EOG/2007**

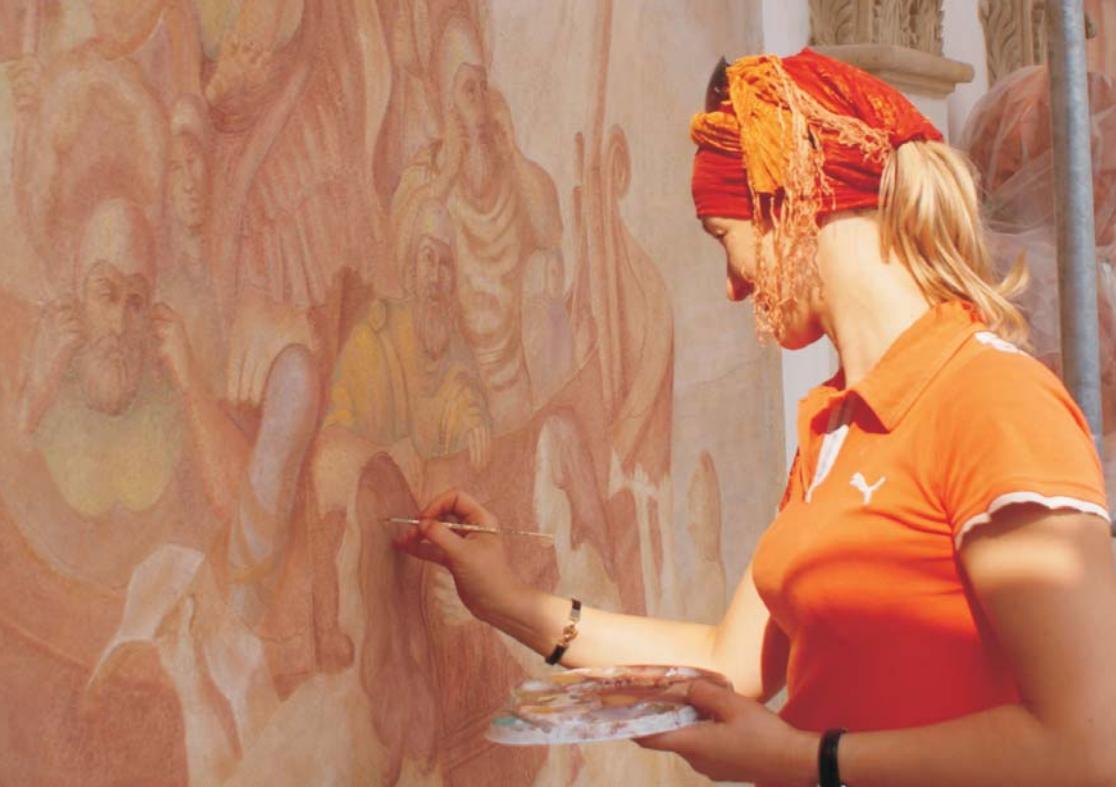
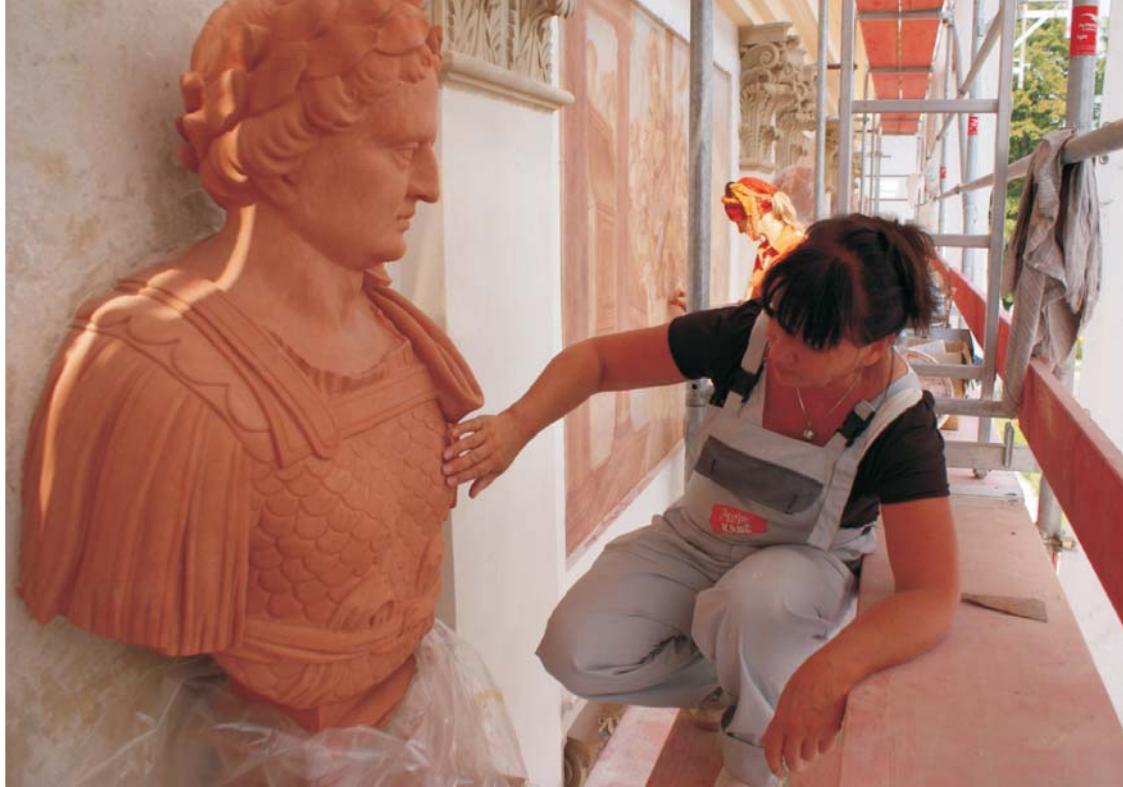
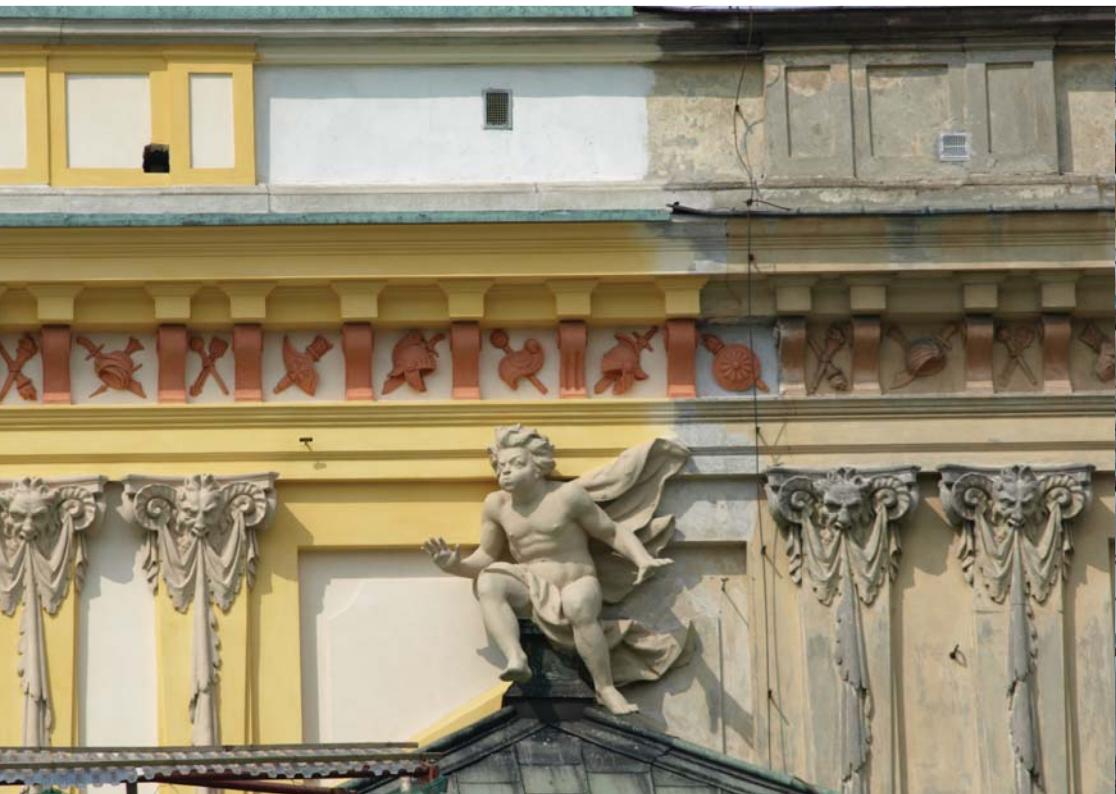
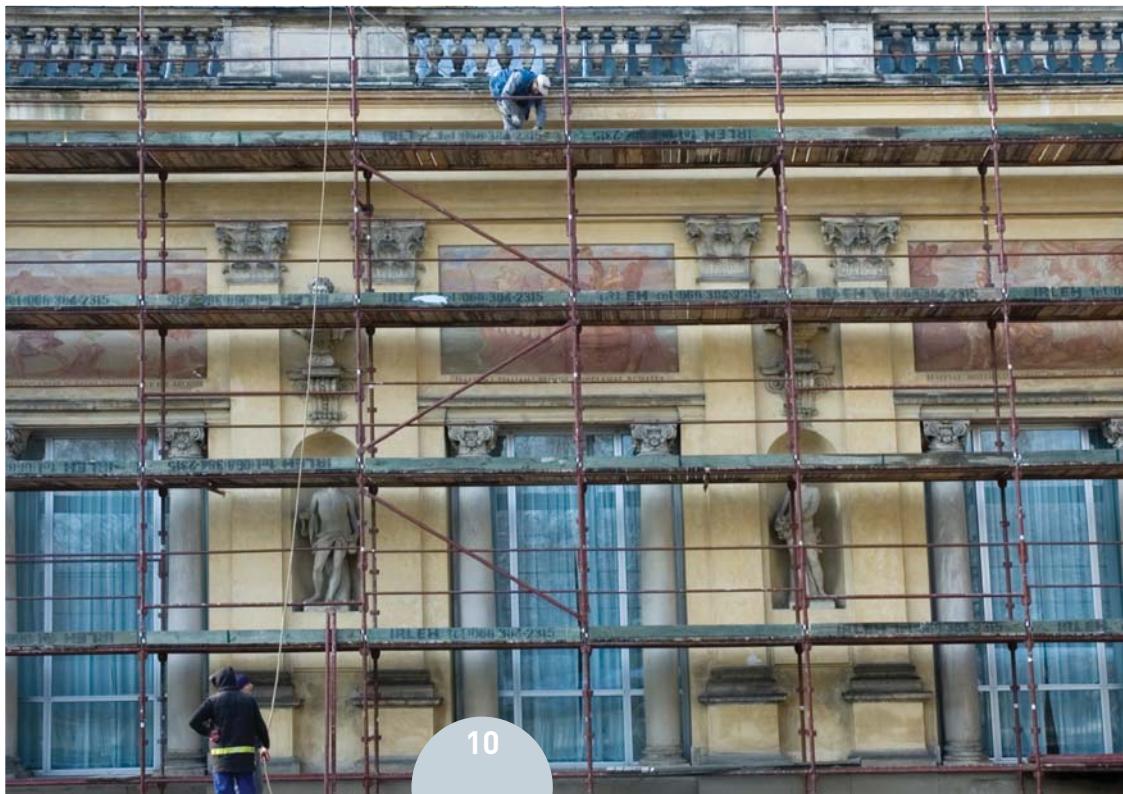
The secondary layers of plaster (cement plaster) were delicately removed, and these activities were preceded by many stratigraphic uncovering of layers in different places. Also a wide spectrum of necessary laboratory tests was carried out, resulting in defining inter alia the chemical composition and granulation of used mortars. As a result of these activities, it was found out, that the oldest preserved layers of plaster (about 25%) date from the times of Elżbieta Sieniawska (from the stage of adding the side wings of the palace –first half of 18th century). On these plasters the oldest set of colours were discovered, which most probably were identical with the oldest set of colours dating from the times of King Sobieski. This discovery

substantially influenced the new interpretation of the set of colours, which was finally used during the executed works. Original mortars with the set of colours were carefully protected. At the same time conservation activities were carried out at the palace sculptures and relieves. A laser was used for cleaning the surface of the selected stone sculptures, as a most efficient device acting on the surface, without possibility to disturb the historical surface. During the conservation activities at the Palace facades, also the flashings were made, using titanium galvanized sheet, coated with coloured coatings imitating patina developing on the copper sheet metal. Such a treatment enabled avoiding soiling the facades due to draining of dyed water. All the new plasters, completing the facades, were based on compilation of mortars with mineral binder. Similarly on this binder paints were made, used for elaborating the set of colours. The external layers of paint were laid down in glaze technology (semi-opaque layer laid in such a way that the under layer is visible). The effect obtained this way corresponds to the effect of old lime paint coatings which were laid not too evenly. All the elaborations concerning set of colours of the façade were the repetition of the set of colours originating from the first years of 18th century, what was confirmed by the examination by the chromometer. Similarly the texture of the plasters laid at present is the repetition of the texture of the oldest discovered mortars.

Usunięto bardzo delikatnie wtórne nawarstwienia tynku (tynki cementowe), poprzedzając te czynności wieloma odkrywkami stratygraficznymi w różnych punktach. Wykonano też szerokie spektrum koniecznych badań laboratoryjnych, dzięki którym określono między innymi skład chemiczny i ziarnistość użytych zapraw. W efekcie tychże czynności stwierdzono, że najstarsze zachowane warstwy tynków (około 25%) pochodzą z czasów Elżbiety Sieniawskiej (z etapu dobudowy skrzydeł bocznych pałacu – pierwsza połowa XVIII w.). Odkryto na tych tynkach najstarsze opracowania kolorystyczne, które naprawdopodobniej były odpowiednie, tożsame z najstarszymi opracowaniami kolorystycznymi, pochodzący z czasów Sobieskiego. Odkrycie to w sposób zasadniczy wpłynęło na nową interpretację kolorystyki, która docelowo została zastosowana w czasie prowadzonych prac. Oryginalne zaprawy wraz z kolorystyką zostały pieczętowicie zabezpieczone. Jednocześnie prowadzone były czynności konserwatorskie przy rzeźbach

i płaskorzeźbach pałacowych. Do czyszczenia powierzchni wybranych rzeźb kamiennych używany był laser jako środek najbardziej skuteczny działający powierzchniowo, bez możliwości naruszenia zabytkowej powierzchni. W trakcie działań konserwatorskich przy elewacjach pałacowych wykonywano także obróbki blacharskie, stosując ocynkowaną blachę tytanową, na którą nakładano powłoki barwne imitujące patynę powstającą na blasze miedzianej. Zabieg ten pozwolił na uniknięcie zabrudzeń elewacji spowodowanych spływaniem zabarwionej wody. Wszelkie nowe tynki, którymi uzupełniano elewacje, oparte zostały na komplikacji wypraw ze spoiwem mineralnym. Podobnie na tymże spoiwie wykonano farby używane do opracowania kolorystycznego. Wierzchnie warstwy farby kładziono w technice laserunkowej (półprzezroczysta warstwa kładziona tak, że widoczna jest warstwa spodnia). Uzyskany w ten sposób efekt odpowiada efektowi starych powłok farb wapiennych, niezbyt równo kładzionych. Wszelkie opracowania kolorystyczne fasady zabytku były powtórzeniem kolorystyki pochodzącej z pierwszych lat XVIII w., co zostało potwierdzone przez badanie kolorymetrem. Podobnie faktura tynków wykonanych obecnie jest powtórzeniem faktury najstarszych odnalezionych wypraw.

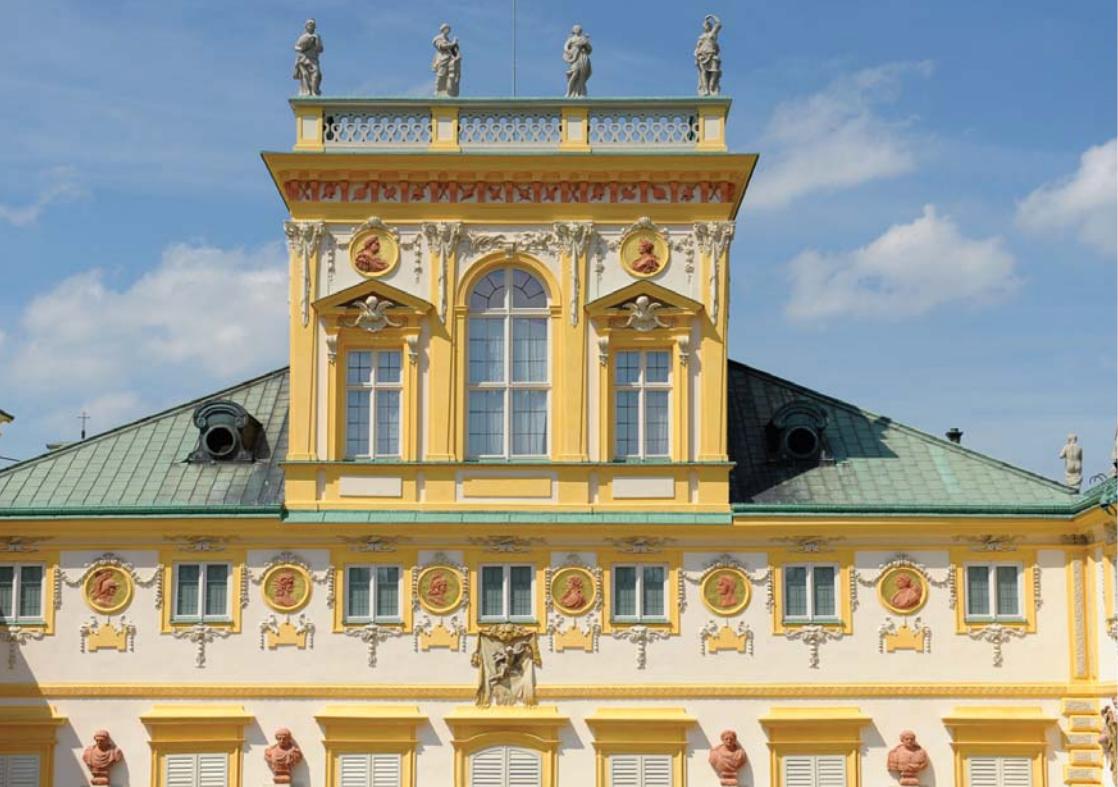
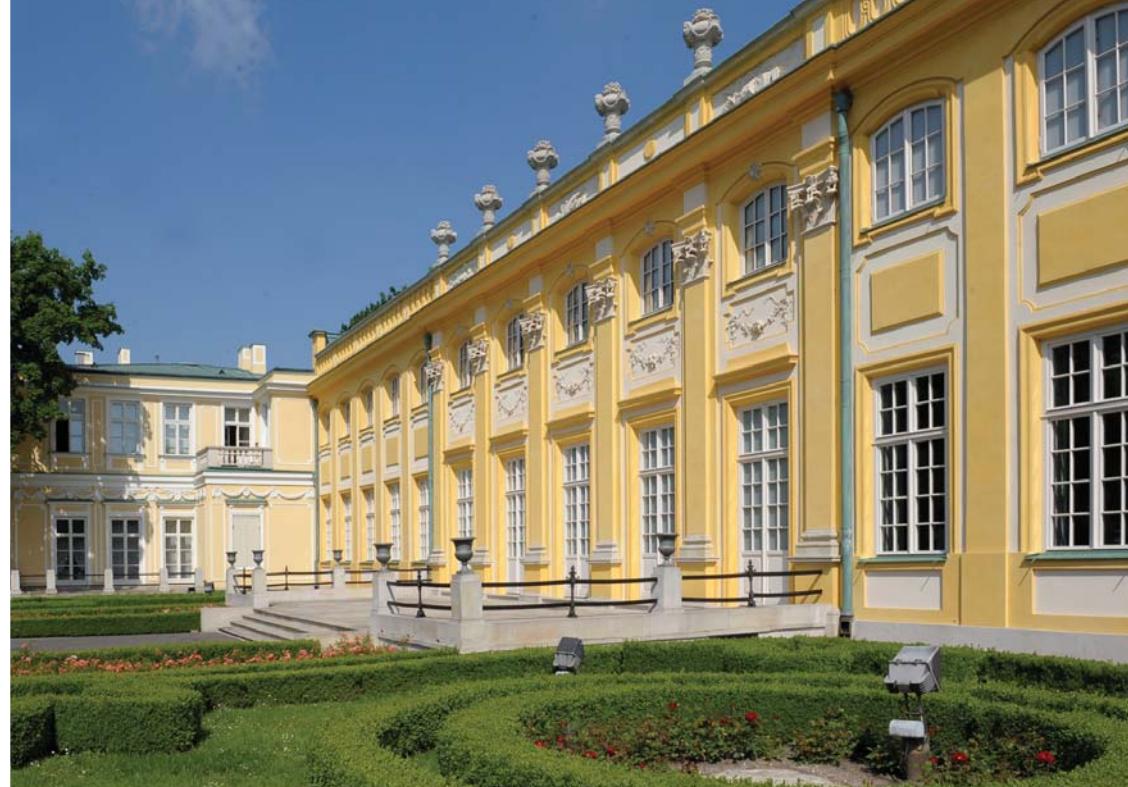
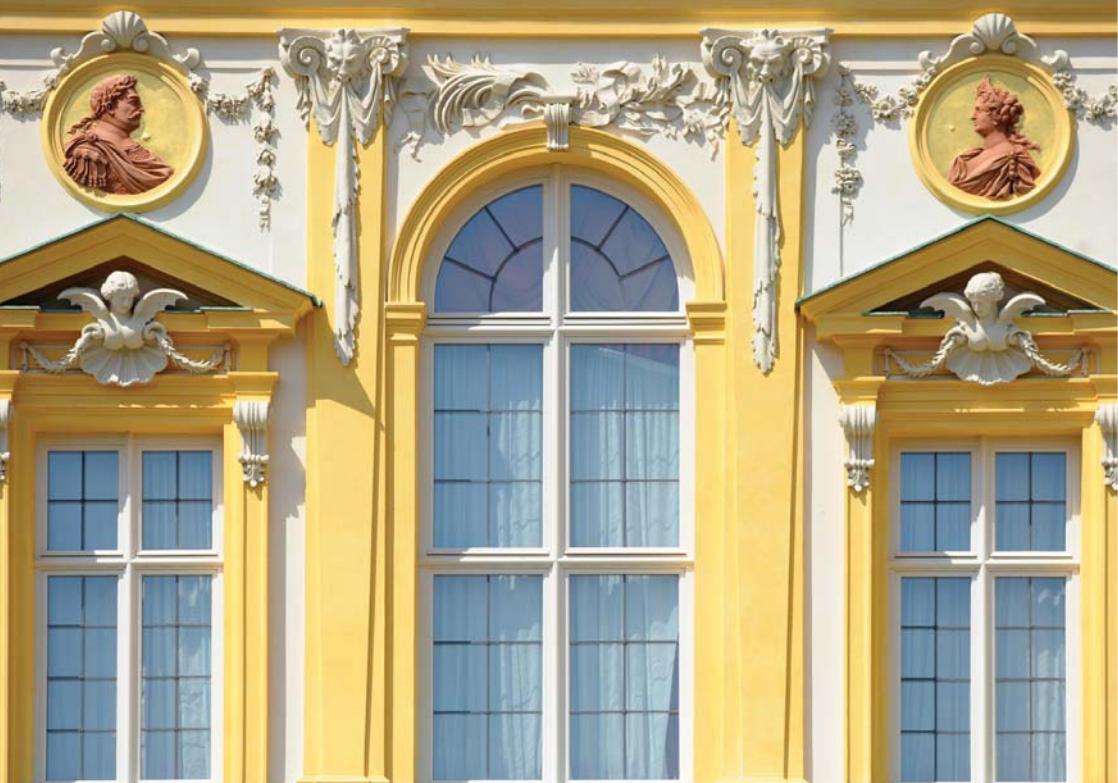
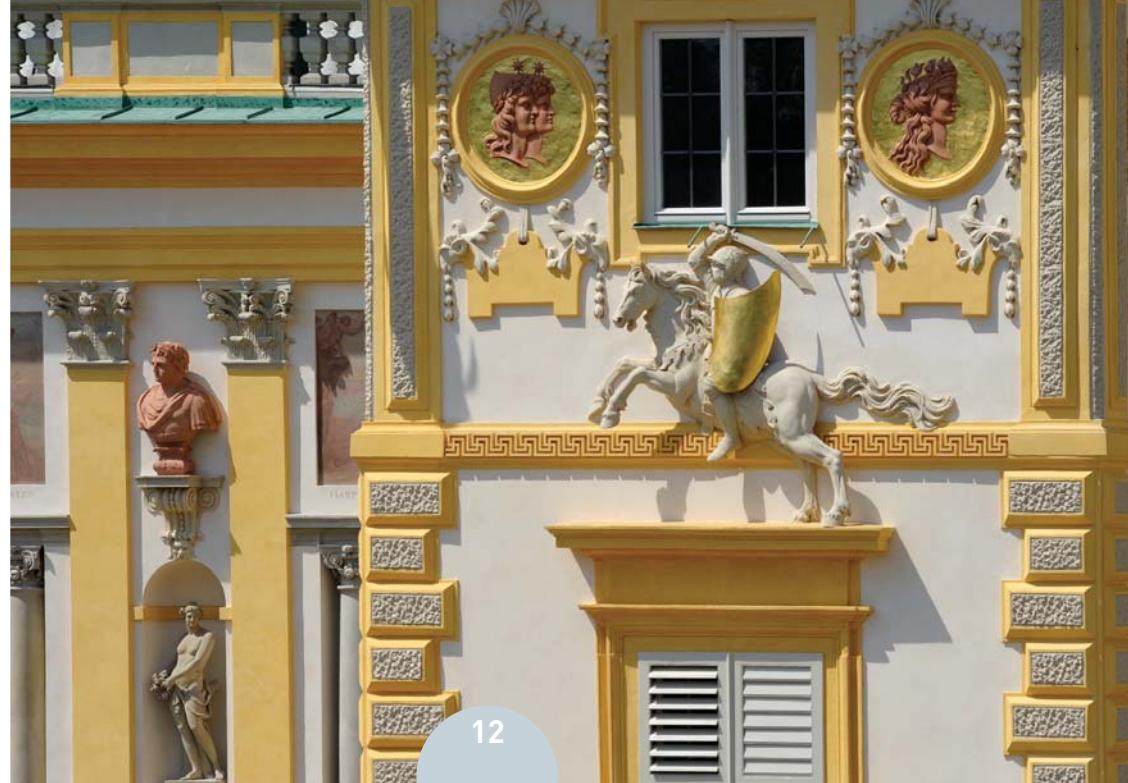
During these works also new gold plating was done of the originally gold plated sculpture elements of the façade, using for this purpose 24-karat gold with properly selected colour, and most of the windows in the palace were exchanged (at present the widows are replicas of old windows, modified with burglarproof foil and foil cutting off UV radiation).

Within the project all the necessary technical activities were carried out, disturbed structure of the plasters was strengthened, the original colours were unearthed from under the layers of old retouches and repainting. In place of two most damaged paintings, taken away many years ago from the façade of Northern Gallery, copies were made as accurate as the originals.

W trakcie tychże prac wykonano także nowe złocenia oryginalnie złoconych elementów rzeźbiarskich elewacji, używając do tego celu złota 24-karatowego o odpowiednio dobranej kolorystyce, oraz wymieniono większość okien w pałacu (obecne okna są replikami starych okien, modyfikowanymi folią antywłamaniową i folią odcinającą promieniowanie UV).

Reconstructions of the compositions based on the baroque graphical elaborations and 19th century archive photos enabled restoring former beauty of colourful painting decorations of Wilanów Palace, which are a rarity on the external elevations.

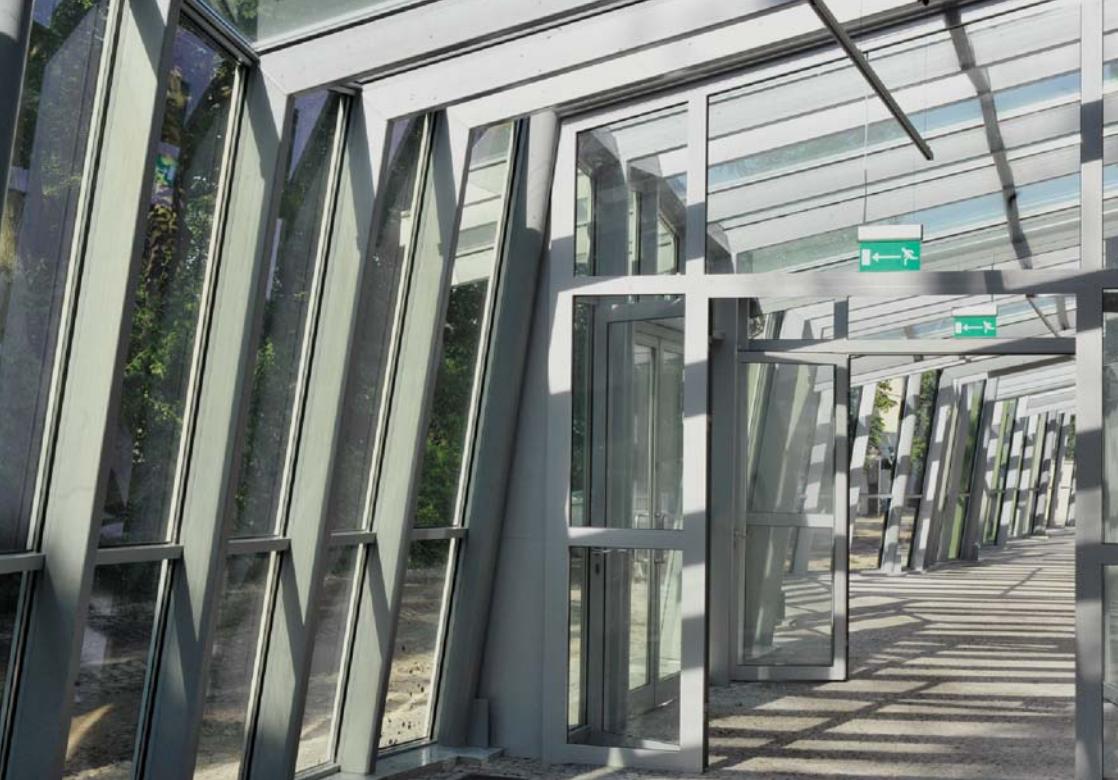
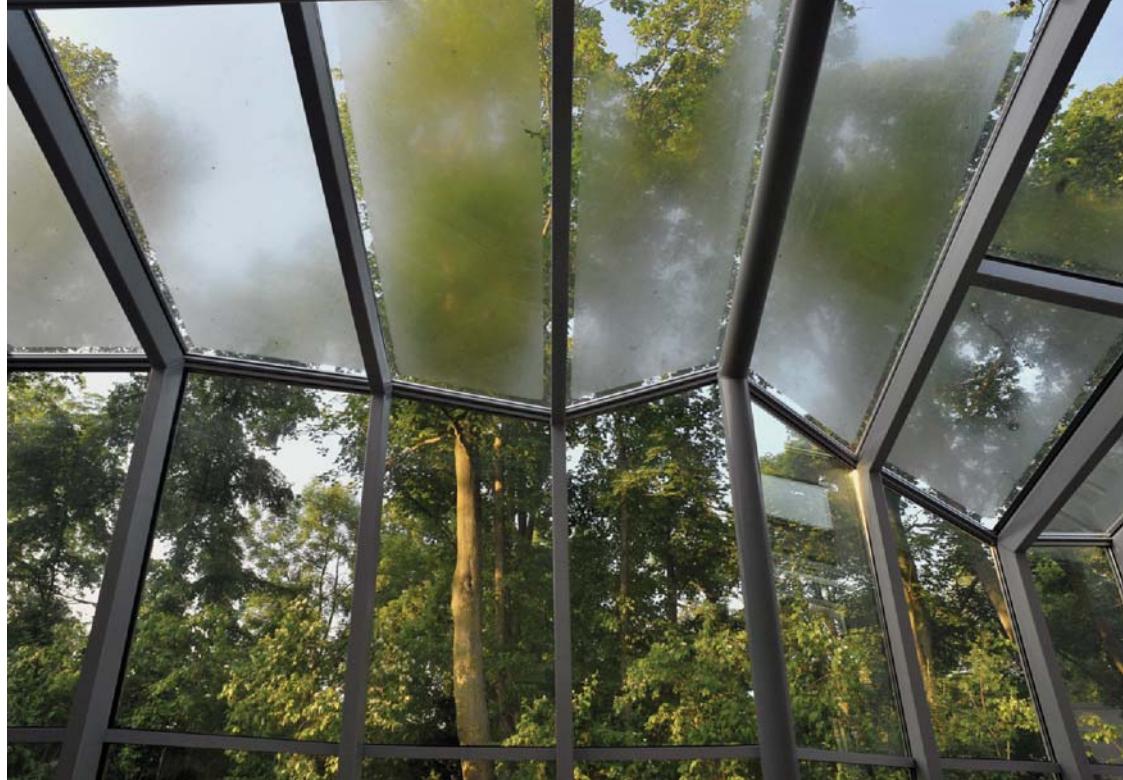
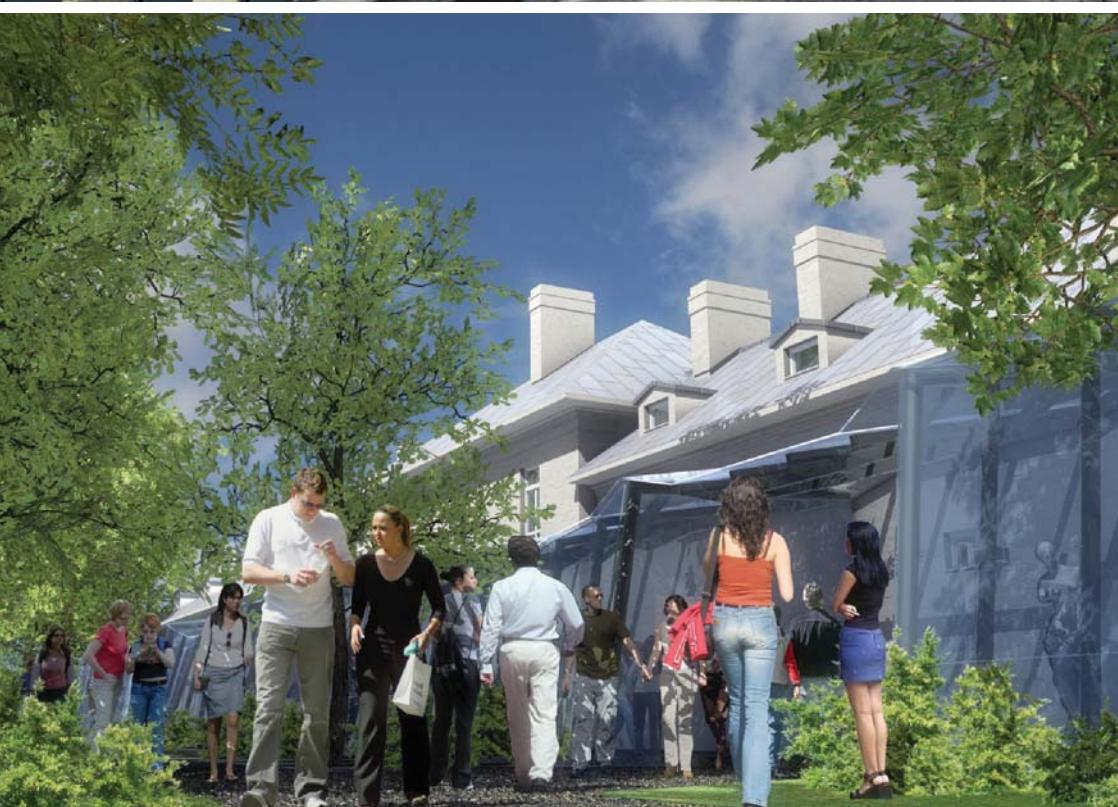
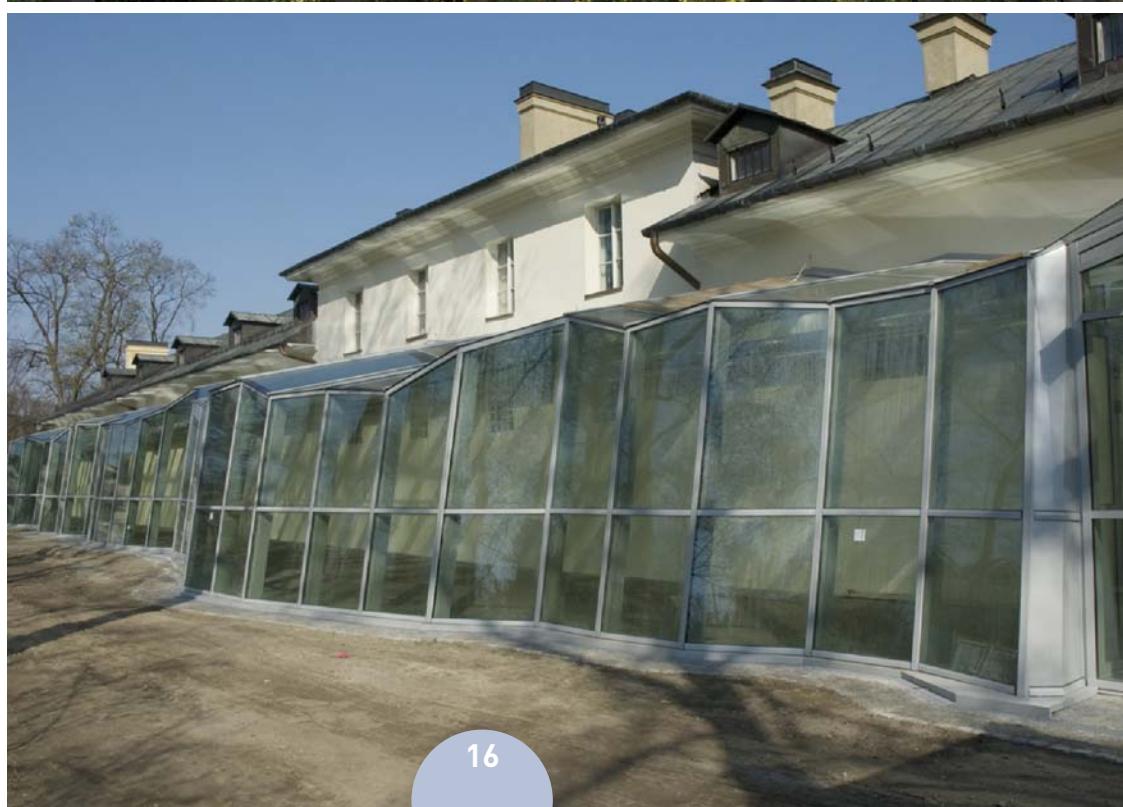
Thanks to construction of the pavilion the sculptures and sculpture compositions were protected against destruction and decline, including inter alia priceless 17th century attic sculptures, representing muses known from the Greek mythology Clio (epic poetry), Erato (history), Euterpe (love poetry) and Calliope (lyric poetry). These sculptures made of Gotland sandstone, dated for 1687 were probably brought in from Amsterdam still during the life of the King Jan III Sobieski. However after more than 300 years of display on the attic of belvedere of Wilanów Palace, they suffered extensive surface destruction - almost in 50%. In this situation it became necessary to undertake immediate intervention activities, finally intended to prolong the life of these unique monuments for at least further 300 years. So it happened like this. Transfer of restored sculptures to the special exhibition space, such as newly built pavilion, assured not only a better protection against the harmful influence of the atmospheric and civilization factors, but also created another important tourist attraction in the Wilanów collections. Until now the sculptures were located at the height of the third floor and they

The construction as such, the technological solutions and style in substantial extent distinguishes this object from the existing historical buildings, forming part of the baroque residence. This is however a deliberate act, as using a glass structure during construction of the pavilion was intended to highlight its stylistic individuality on one hand, and on the other hand to increase its exposition function, as an object dedicated for safe isolating from the atmospheric conditions exhibits of architectonic sculpture and presenting it in the form of permanent exhibition. We attempted to relate to the historical imagery resulting in the form of pavilion being a far flashback of the tent. During the stay of the king in his summer residence courtiers and kings servants lived inter alia just in the tents.

Budynek pawilonu zlokalizowany jest wzdłuż całej południowej ściany budynku dawnej stajni królewskiej, należącej do zespołu zabudowań pałacowych, a od strony północnej graniczy z aleją parkową prowadzącą od bramy w pobliżu Muzeum Plakatu, do pięknego ogrodu różanego i dalej w głąb zabytkowego parku Zuga. To miejsce do dnia dzisiejszego nie było zagospodarowane, ale obecnie pawilon wraz ze swoją ekspozycją stanie się pięknym uwieńczeniem muzealnej trasy turystycznej, gdyż w przyszłości planowane jest, aby w tym właśnie miejscu znajdowało się wyjście z terenu zespołu pałacowo-ogrodowego w Wilanowie.

exhibition floor. The pavilion is void of ornamental detail; such a detail is its outfit, such as light fittings, ventilation installation and the construction as such. An important spatial feature of the pavilion is blending it totally with the existing greenery of inter alia historical Zug's Park. The location of the pavilion and flexible foundation system located near the tree-trunks and their root system, definitely contributed to its total blending with the existing greenery.
