## ZAŁĄCZNIK NR 3 do OPZ - EKSPERTYZA TECHNICZNA

# EKSPERTYZA TECHNICZNA

budynku zabytkowego spichlerza w zespole gospodarczym Wilanowa  
ul. Stanisława Kostki Potockiego 7 w Warszawie

Warszawa, czerwiec 2017r.

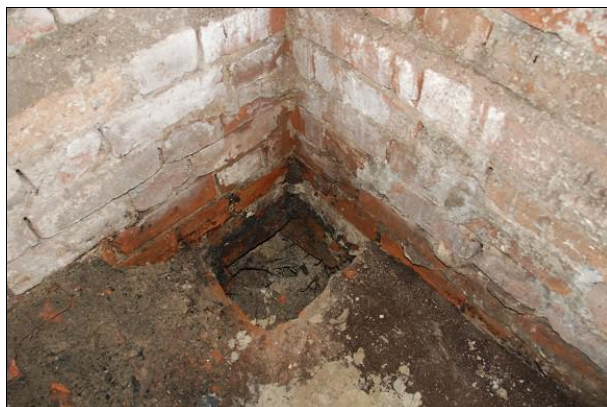
**Fot. 4** Widok odkrywki nr 1.

**ODKRYWKA nr 1.** Odkrywkę wykonano z poziomu ceglanej posadzki piwnicy zagłębionej około 2,10 m poniżej powierzchni terenu w narożu budynku, przy zewnętrznej ścianie podłużnej i przy zewnętrznej ścianie szczytowej. Obydwie ściany wymurowano z cegły pełnej na zaprawie wapiennej. Zewnętrzna ściana podłużna z 5-ciomą odsadzkami ławy fundamentowej ponad posadzką, posadowiona jest na głębokości  $\sim$ 20 cm poniżej posadzki piwnicy. Odsadzki mają grubości odpowiednio:  $\sim$ 20 cm,  $\sim$ 40 cm,  $\sim$ 40 cm i  $\sim$ 60 cm, przy szerokości odpowiednio:  $\sim$ 12 cm,  $\sim$ 7 cm,  $\sim$ 9 cm i 11 cm. Zewnętrzna ściana szczytowa z jedną odsadzką ławy fundamentowej grubości  $\sim$ 97 cm i szerokości  $\sim$ 6 cm, posadowiona jest na głębokości  $\sim$ 32 cm poniżej posadzki piwnicy. Fundament opisany w odkrywce posadowiono na mineralnych gruntach rodzimych, t. j. na średniozagęszczonych piaskach drobnoziarnistych i na piaskach średnioziarnistych.

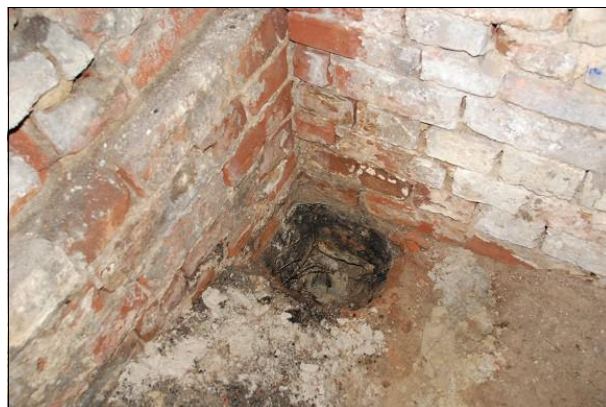
**Fot. 5** Widok odkrywki nr 2.

**ODKRYWKA nr 2.** Odkrywkę wykonano z poziomu ceglanej posadzki piwnicy zagłębionej około 2,10 m poniżej powierzchni terenu w narożu budynku, przy zewnętrznej ścianie szczytowej i przy wewnętrznej ścianie podłużnej. Obydwie ściany wymurowano z cegły pełnej na zaprawie wapiennej. Zewnętrzna ściana szczytowa z jedną odsadzką ławy fundamentowej grubości  $\sim$ 87 cm i szerokości  $\sim$ 7 cm, posadowiona jest na głębokości  $\sim$ 30 cm poniżej posadzki piwnicy. Wewnętrzna ściana podłużna bez odsadzek, posadowiona jest na głębokości  $\sim$ 30 cm poniżej posadzki piwnicy. Fundament opisany w odkrywce posadowiono na mineralnych gruntach rodzimych, t. j. na średnio-zagęszczonych piaskach drobnoziarnistych i na piaskach średnioziarnistych.

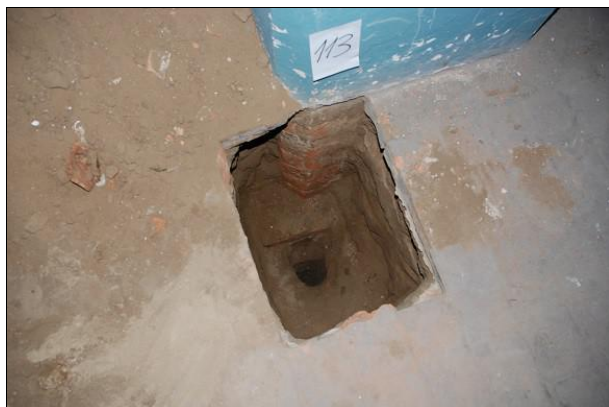
**Fot. 6** Widok odkrywki nr 3.

**ODKRYWKA nr 3.** Odkrywkę wykonano z poziomu ceglanej posadzki parteru w budynku, przy słupie, wymurowanym z cegły pełnej na zaprawie wapiennej. Słup podpira konstrukcję stropu drewnianego nad parterem. Słup osadzony jest na ceglanej stopie fundamentowej z dwiema odsadzkami z każdej strony. Wszystkie odsadzki stopy mają grubości odpowiednio: ~20 cm i 75 cm. Szerokości odsadzek stopy wzdłuż budynku mają odpowiednio: ~7 cm i ~16 cm, a w poprzek budynku odsadzki mają szerokości odpowiednio: ~7 cm i ~13 cm. Stopa fundamentowa posadowiona jest na głębokości ~170 cm poniżej posadzki parteru. Fundament opisany w odkrywce posadowiono na mineralnych gruntach rodzimych, t. j. na średniozagęszczonych piaskach drobnoziarnistych i na piaskach średnioziarnistych.

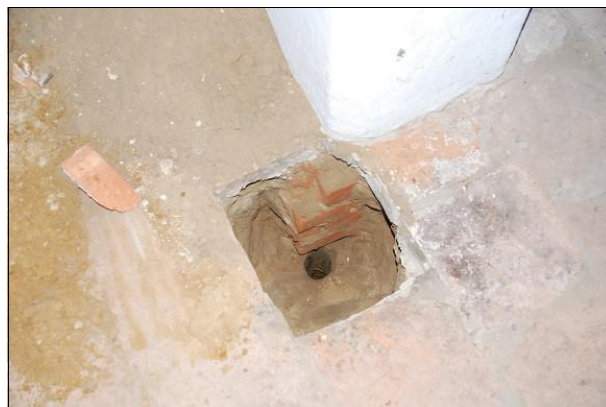
**Fot. 7** Widok odkrywki nr 4.

**ODKRYWKA nr 4.** Odkrywkę wykonano z poziomu ceramicznej posadzki parteru w budynku, przy drewnianym słupie z kantówki o wymiarach 24 cm x 24 cm. Słup podpira konstrukcję stropu drewnianego nad parterem. Słup osadzony jest na ceglanej stopie fundamentowej o wymiarach ~40 cm x ~40 cm i o wysokości ~100 cm z jedną odsadzką grubości ~40 cm i szerokości 12 cm wzdłuż budynku oraz bez odsadzek – w poprzek budynku. Stopa fundamentowa posadowiona jest na głębokości ~40 cm poniżej posadzki parteru. Fundament opisany w odkrywce posadowiono na nasypie z piasku małospoistego, a dalej na głębokości 1,20 m na mineralnych gruntach rodzimych, t. j. na średniozagęszczonych piaskach małospoistych i piaskach drobnoziarnistych.

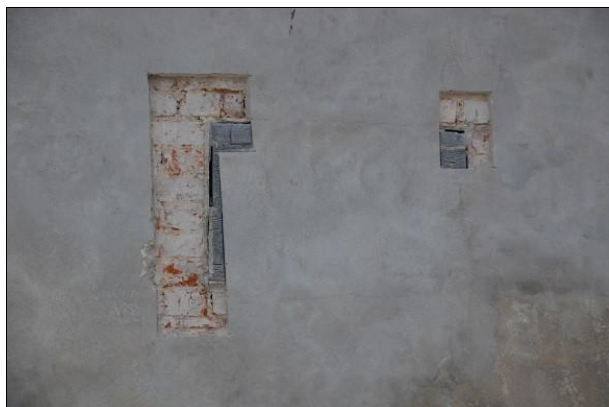
**Fot. 35** Widoczne przemurowanie z gazobetonu na elewacji wschodniej.

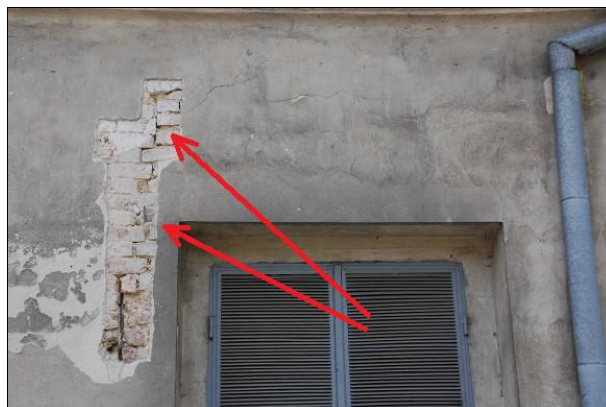
**Fot. 36** Widok wtórnego otworu do stacji trafo. Widoczna stalowa belka z C120 oraz spękanie muru.

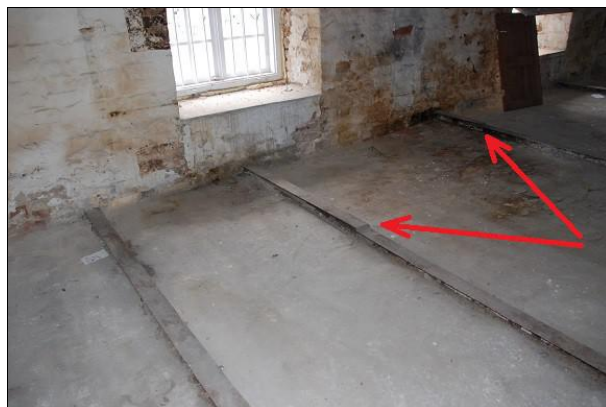
**Fot. 44** Widoczne połączenia belek stalowych.

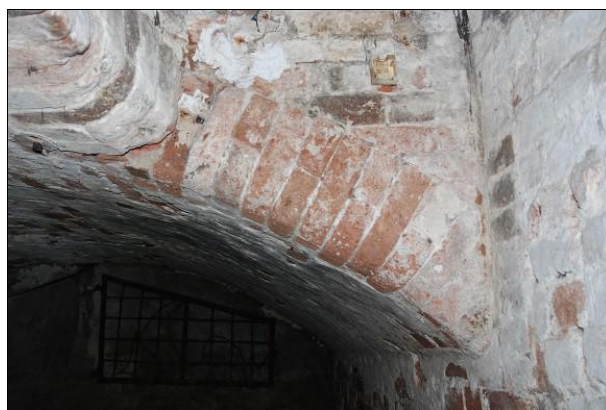
**Fot. 46** Widoczna grubość sklepienia nad piwnicą wschodnią.

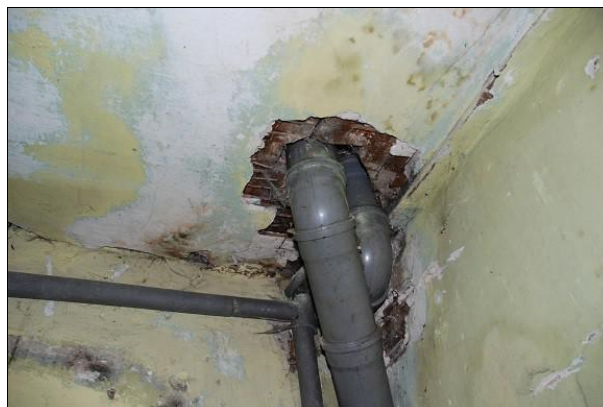
**Fot. 60** Widoczne złuszczenia powłok malarskich, ubytki tynku na stropie w części zachodniej.

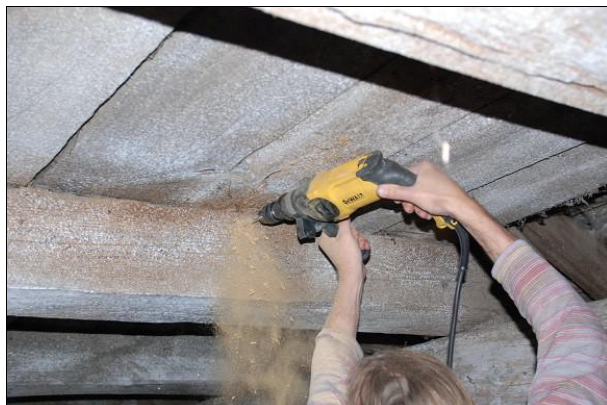
**Drewniane stropy I piętra** w stosunkowo dobrym stanie, choć prawidłowością jest skorodowana część górnych fragmentów belek strefy przypodłogowej stropów. Przeprowadzone badania oraz odwierty wytypowanych elementów konstrukcyjnych wskazują powierzchniową korozję góry belki szacowaną na głębokość do 4 cm, pod którą znajduje się wysokożywicze drewno o nienaruszonej strukturze. Prawdopodobnym powodem tych uszkodzeń był brak dostępu powietrza na skutek magazynowania zboża ze złą wentylacją. Przykryte deskami fragmenty belek uległy w niektórych przypadkach powierzchniowej korozji. Drugim poważnym zjawiskiem zaobserwowanym na belkach to zwiększona korozja powierzchniowa belek, na których ustawione są słupy więźby dachowej. Prawdopodobnym powodem tego zjawiska była penetracja wody z nieszczelnego dachu po słupach do niższych kondygnacji (korozja obwodowa szacowana na głębokość do 4cm). Tylko wybrane, pojedyncze belki, które posiadają widoczny ubytek przekroju wymagają wzmocnienia. Belki stropów są z lekkim, naturalnym ugięciem spotykanym w elementach o dużej rozpiętości. Belki stropowe z uwagi na swój masywny charakter (przekrój poprzeczny 30 x 30 cm) mimo powierzchniowej korozji i ubytku przekroju pracującego w przeważającej części spełniają warunki nośności przy obecnym sposobie użytkowania obiektu (brak przeznaczenia magazynowego).

**Fot. 61** Badanie stopnia korozji biologicznej przekroju drewnianego.

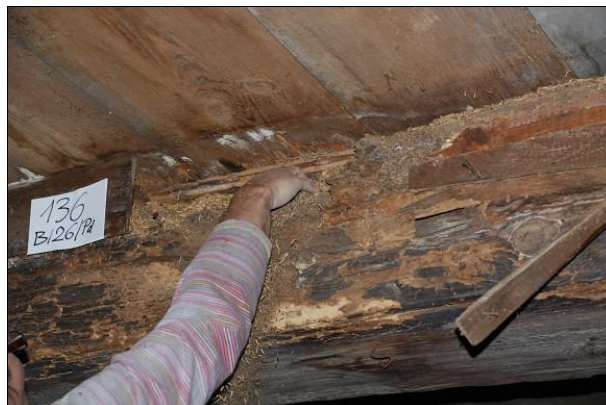
**Fot. 62** Widoczne ziarna zbóż zamknięte w przypodłogowej strefie belek, utrzymujące wilgoć i potęgujące zjawisko korozji drewna.

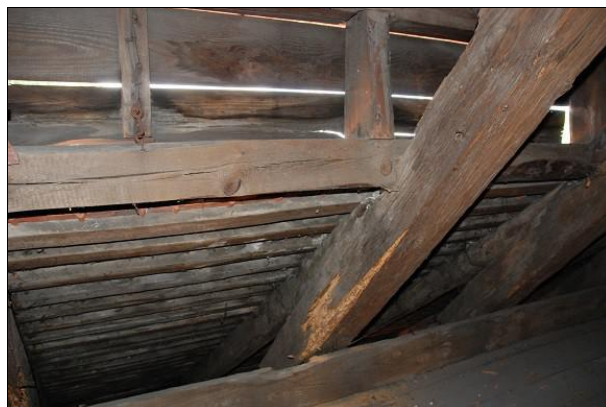
**Fot. 98** Widoczna korozja krokwi w strefie świetlika.

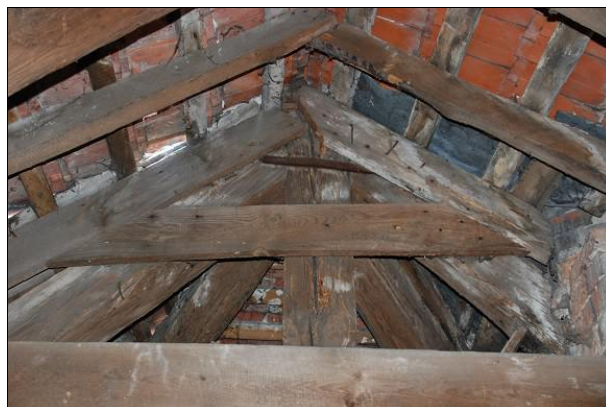
**Fot. 104** Widoczne nadbitki w węźle kalenicowym. Ubytki pokrycia.

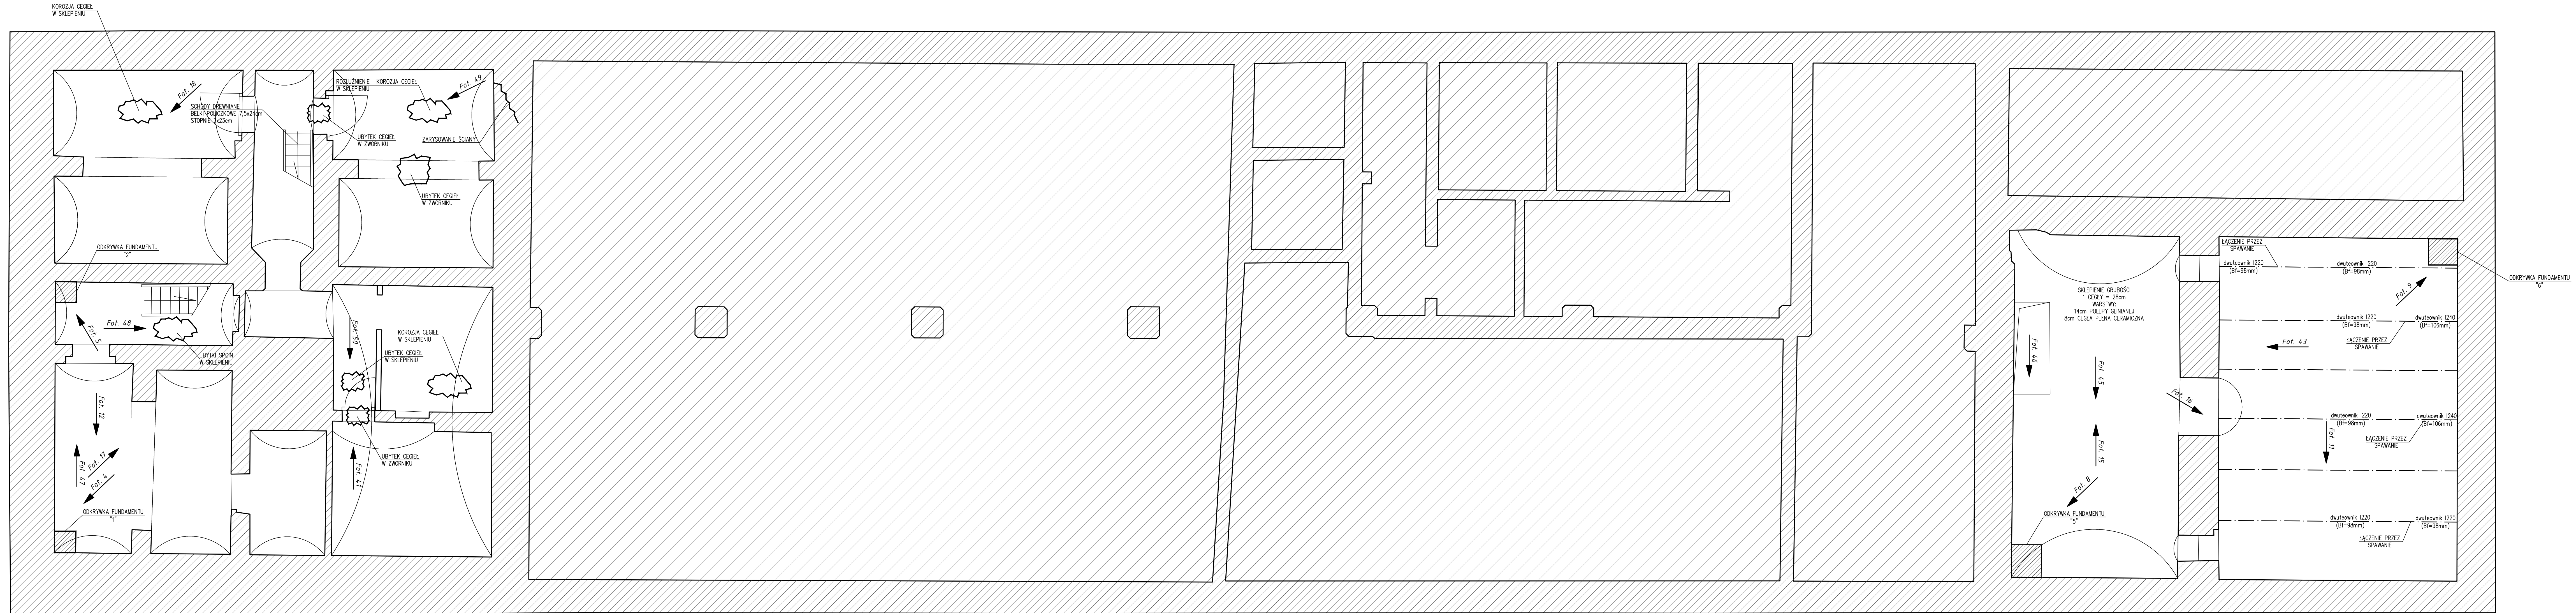
TYTUŁ: RYSUNEK INWENTARYZACJA KONSTRUKCYJNA - RZUT PIWNICY	NR RYSUNKU: E-01
STADIUM: EKSPERTYZA	DATA: 06.2017

SCHEMAT KONSTRUKCJI - RZUT PIWNICY
