EKSPERTYZA TECHNICZNA STANU ZACHOWANIA BUDYNKU GAJÓWKI W PARKU MORYSIŃSKIM

**na terenie
MUZEUM PAŁACU KRÓLA JANA III W WILANOWIE**

ADRES: Warszawa, Muzeum Pałacu Króla Jana III w Wilanowie
dz. nr ewid. nr: obręb 32, nr 1-05-46

Warszawa 2023

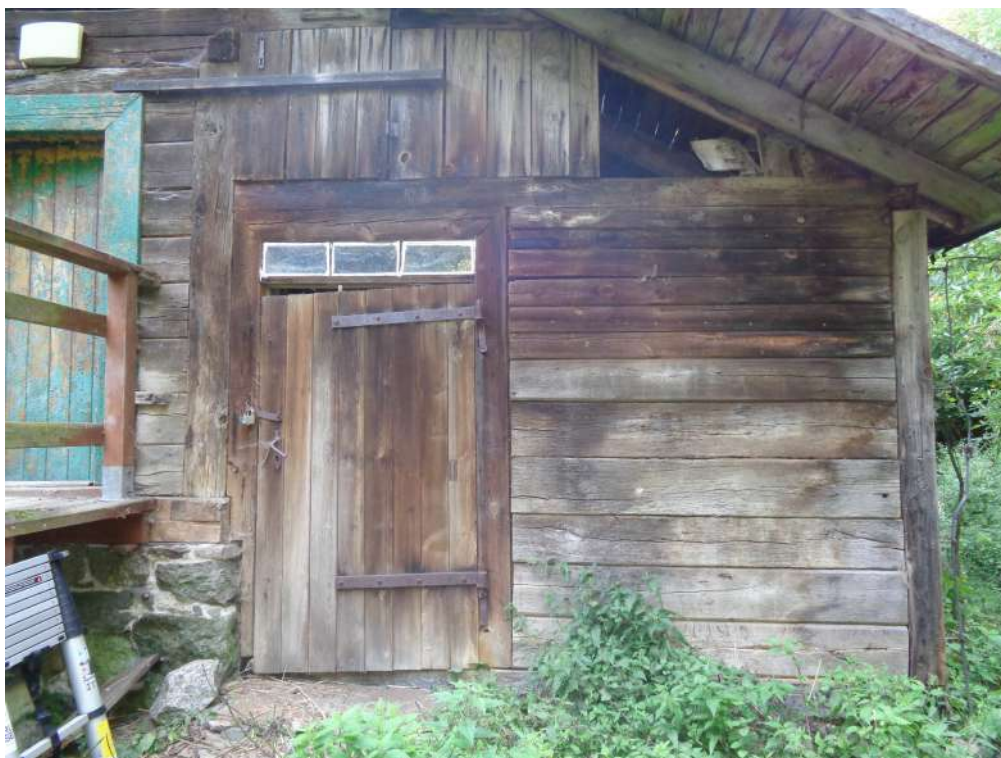
II.23. Budynek Gajówki w Parku Morysińskim, ocena stanu zachowania ścian obwodowych – ściana J, widok od zewnątrz, fot. A. Maślak, sierpień 2023

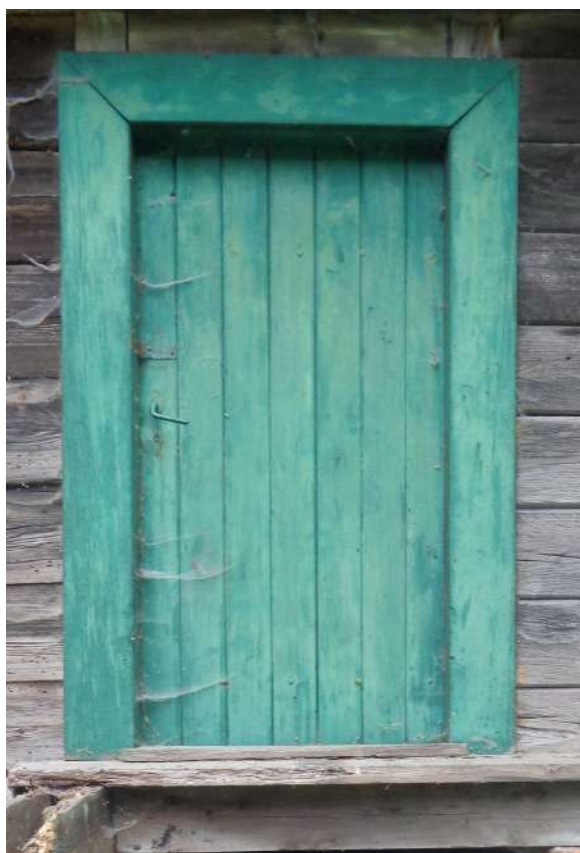
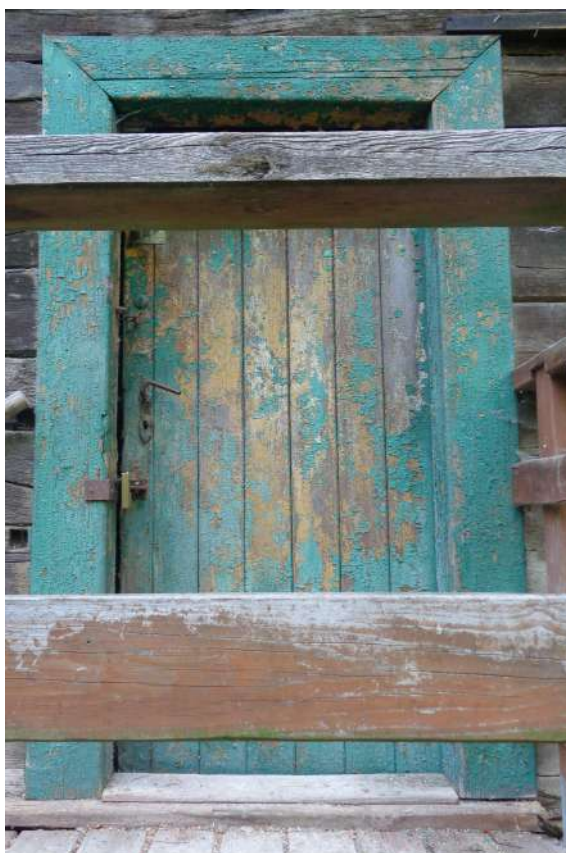
II.24. Budynek Gajówki w Parku Morysińskim, ocena stanu zachowania stolarki drzwiowej, drzwi wejściowe do części mieszkalnej, fot. A. Maślak, sierpień 2023

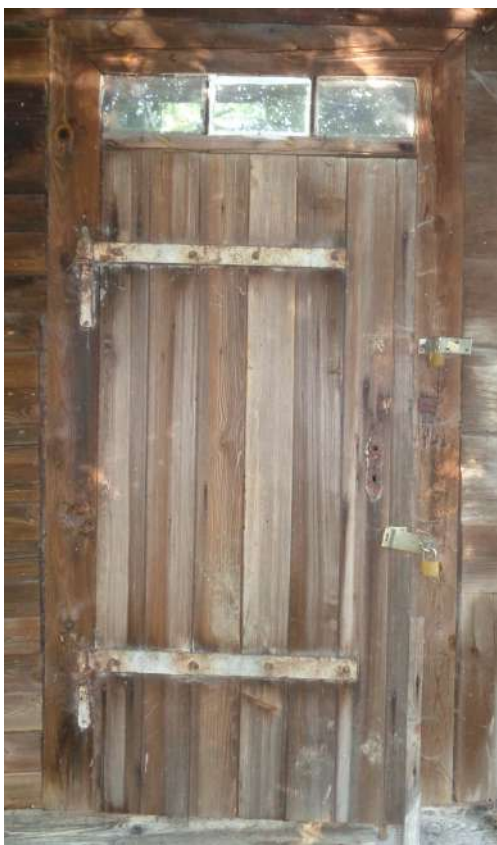
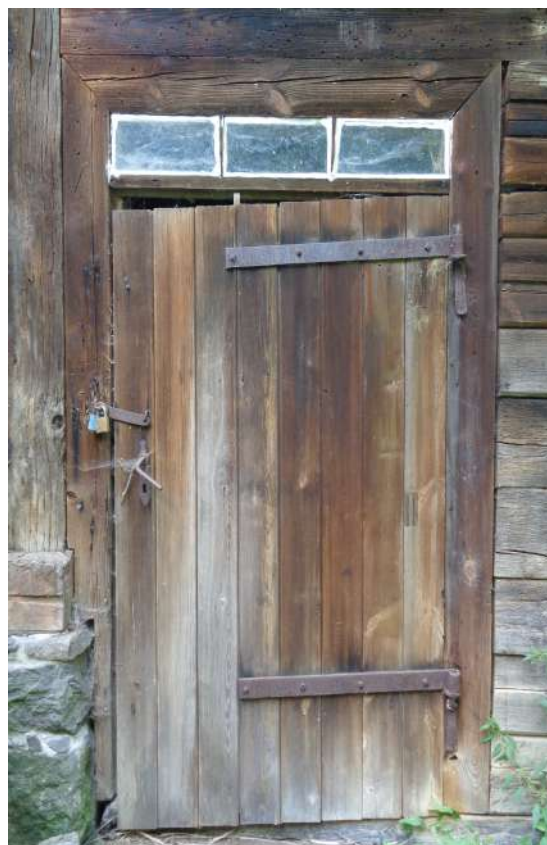
II.25. Budynek Gajówki w Parku Morysińskim, ocena stanu zachowania stolarki drzwiowej, drzwi wejściowe do pomieszczeń gospodarczych, fot. A. Maślak, sierpień 2023

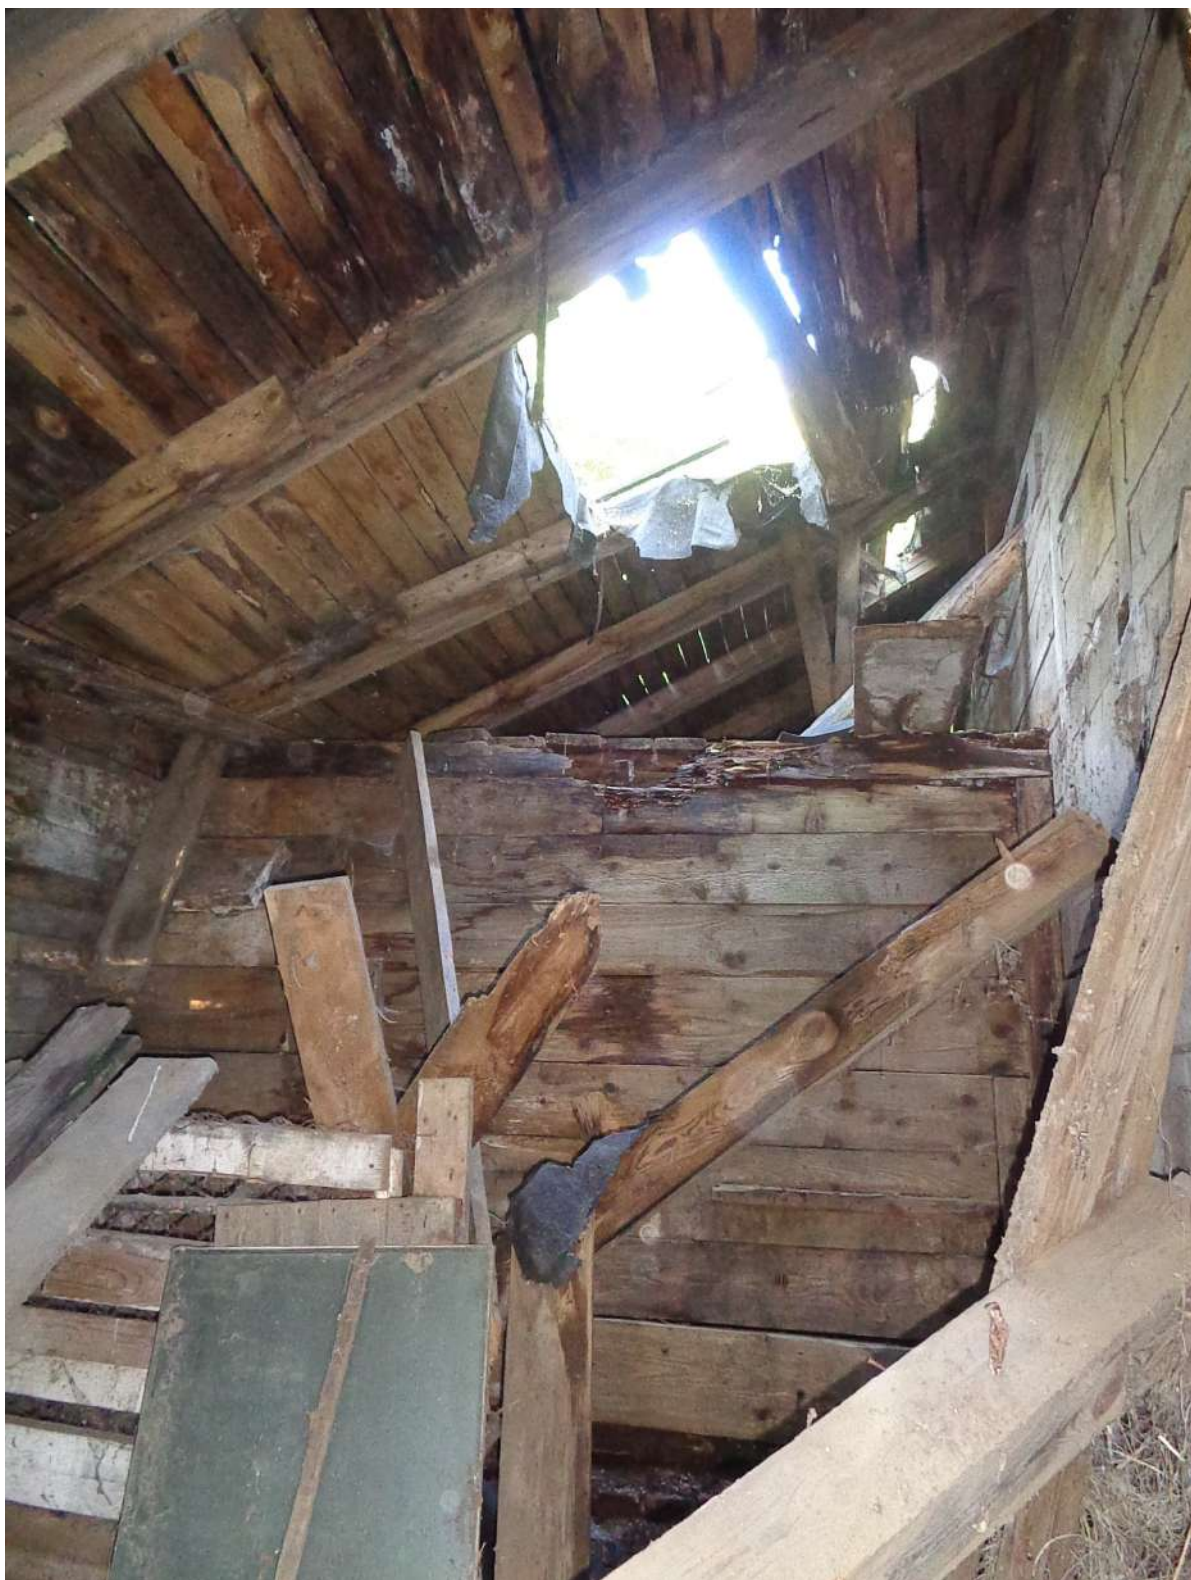
II.39. Budynek Gajówki w Parku Morysińskim, ocena stanu zachowania stropu w pomieszczeniu gospodarczym - w przybudówce, fot. A. Maślak, sierpień 2023

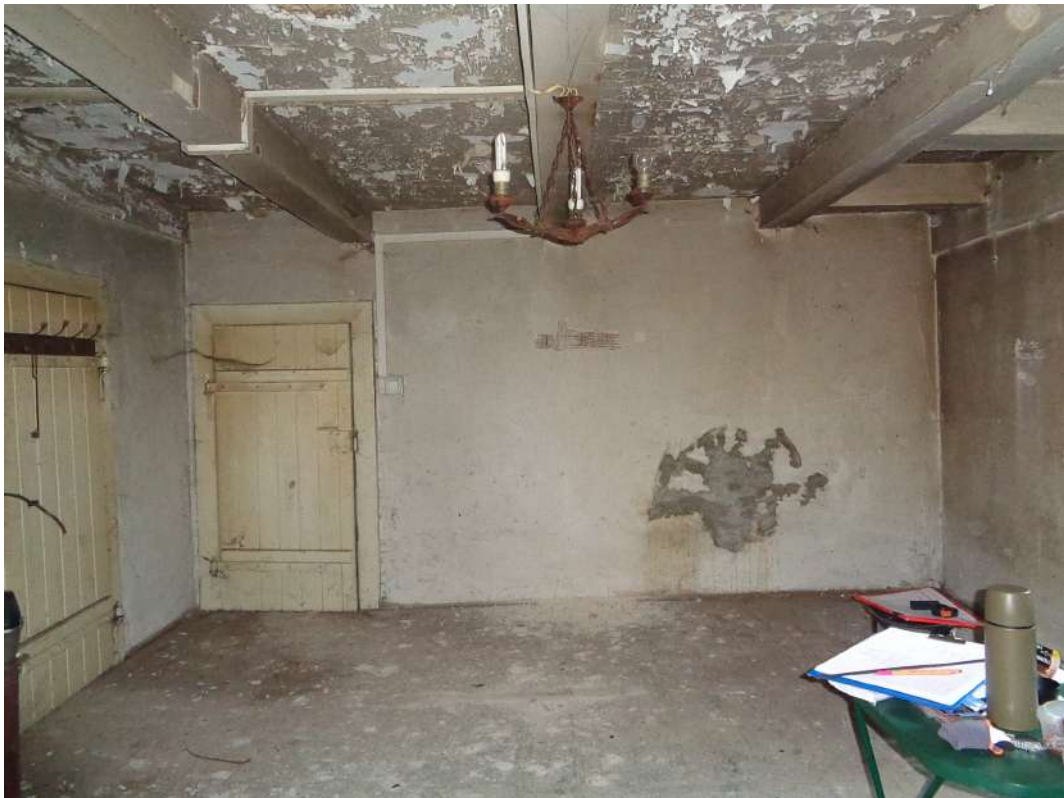
II.41. Budynek Gajówki w Parku Morysińskim, ocena stanu zachowania ścian wewnętrznych, widok na ścianę E, fot. A. Maślak, sierpień 2023

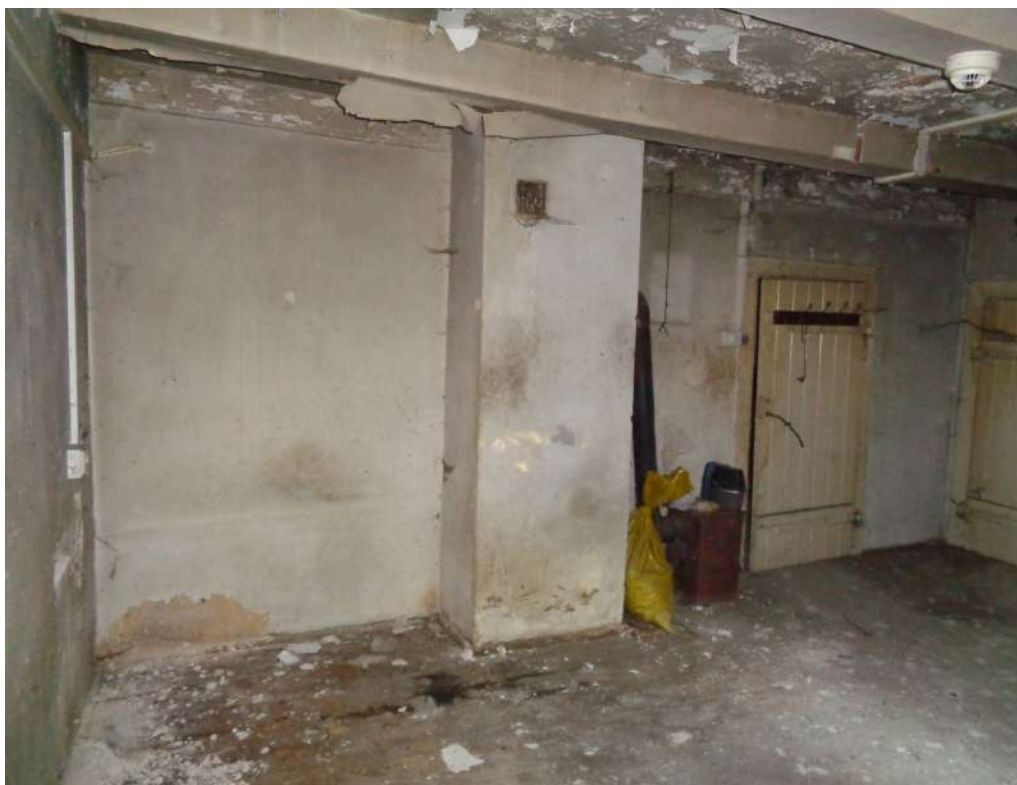
II.42. Budynek Gajówki w Parku Morysińskim, ocena stanu zachowania ścian wewnętrznych, widok na ścianę F, fot. A. Maślak, sierpień 2023

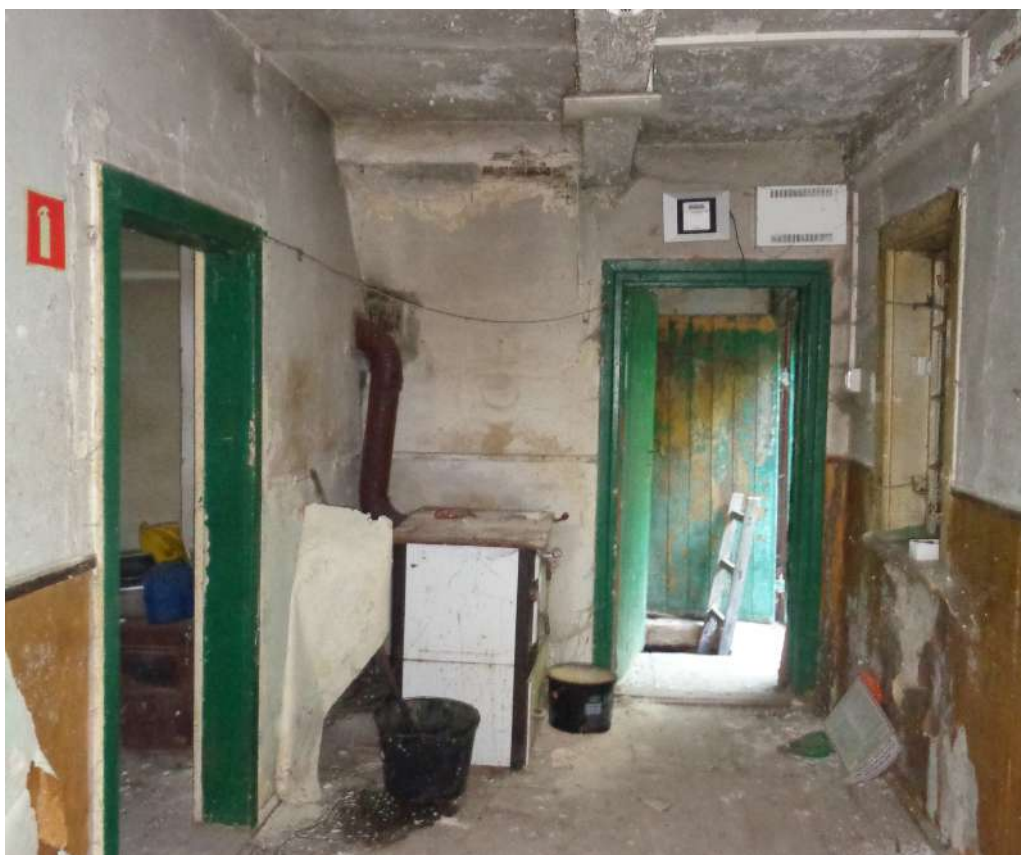
II.43. Budynek Gajówki w Parku Morysińskim, ocena stanu zachowania ścian wewnętrznych, widok na ścianę G, fot. A. Maślak, sierpień 2023

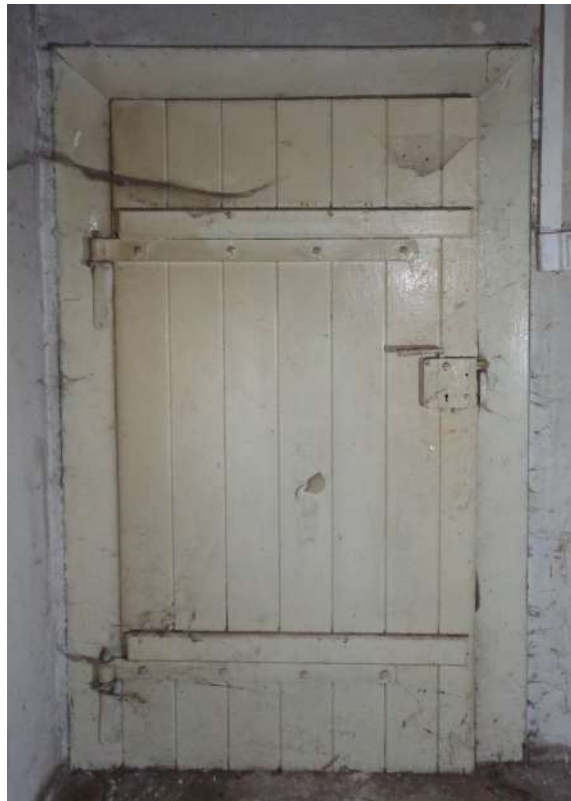
II.57. Budynek Gajówki w Parku Morysińskim, ocena stanu zachowania, drzwi wewnętrzne, fot. A. Maślak, sierpień 2023
